**ZÁRÓJELENTÉS**

**2007-143-4**

**LÉGIKÖZLEKEDÉSI BALESET**

**HUGHES HELI-269C**  
**HA-MSY**

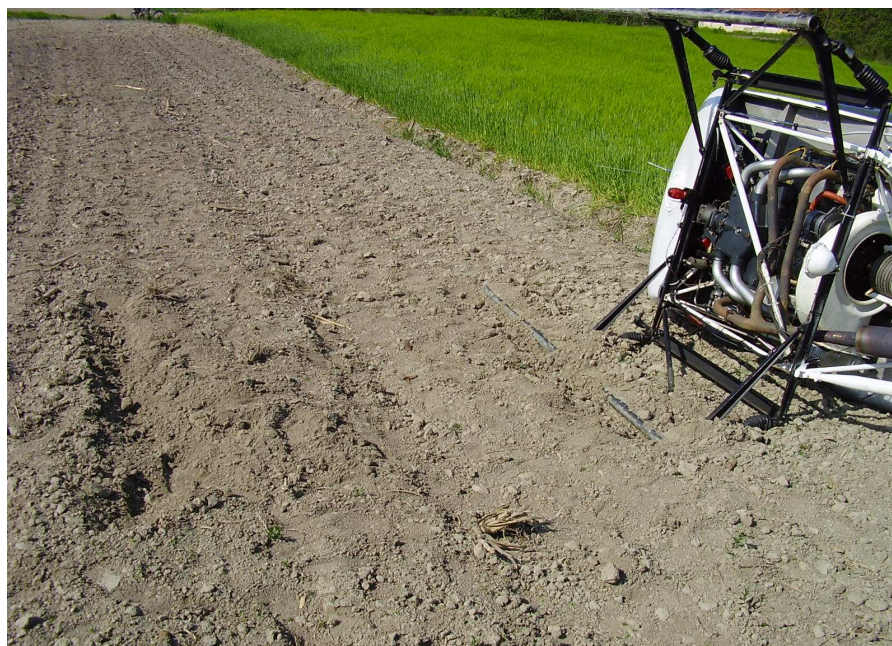
A HA-MSY lajstromjelű légi járművön a légi jármű pilótája 2007. április 20-án reggel 06:00 órakor megkezdte a repülés előtti előkészítést. Az előkészítés a jóváhagyott üzemeltetési utasítás szerint történt a Balassagyarmati nem nyilvános felszállóhelyen. Az előkészítés folyamán a pilóta semmi rendellenességet nem tapasztalt a légi járművön. Ezt követően indította a légi jármű motorját, és megkezdte a rendszerek melegítését. A szükséges paramétereket beállította és ellenőrizte, rendellenességet nem tapasztalt. A pilóta 07:00 óra előtt megkezdte a felszállást Balassagyarmat-LHBS útvonalra, itt felvett egy utast, és folytatta tovább a LHBS-Bácsbokod útvonalat. Itt helyi repülést hajtott végre, és a végén tankolt körülbelül 120 liter tüzelőanyagot. Ezután felszállt Bácsbokod-LHOY útvonalra, majd ezt követően 12:40-kor LHOY-LHBS útvonalra 900 feet magasan, 70 Mile/h sebességgel repült, amikor Dunapataj-nyugattól 200 méterre, egyszerre csak hátulról valami kerregő hangot hallott. A következő pillanatban a motor fordulatszámérő mutatója gyorsan alaphelyzetbe állt. A körülményeket értékelve a pilóta haladéktalanul a kollektív kart alsó helyzetbe helyezte, és átment autórótoriós üzemmódra, valamint egy onnan elérhető területet választott a kényszerleszálláshoz. A pilóta helyesen döntött és szakszerűen cselekedett. A földetéréskor a nyomokból kiindulva a légi jármű baloldali, majd jobb oldali csúszótalpa ért földet előrehaladó sebesség nélkül. A talaj jobbra lejtett. A légi jármű súlypontja kibillent a függőlegesből és a jobb oldalára dőlt.

A légi járművön megsérültek a forgószárnyak, a mellső szélvédő ablak, a jobb oldalsó ajtó és a jobb oldali üzemanyag tartály. A légi jármű javítható.

A helyszíni nyomokból látható a légi jármű északi irányba egy mezőgazdasági művelt területre, a baloldali csúszótalpra ért földet, előre haladó sebesség nélkül. Ezt követően billent a jobb oldalára, mivel a talaj jobbra lejtett. A légi jármű a talajjal való érintkezéskor nem szóródott szét, csak sérült.

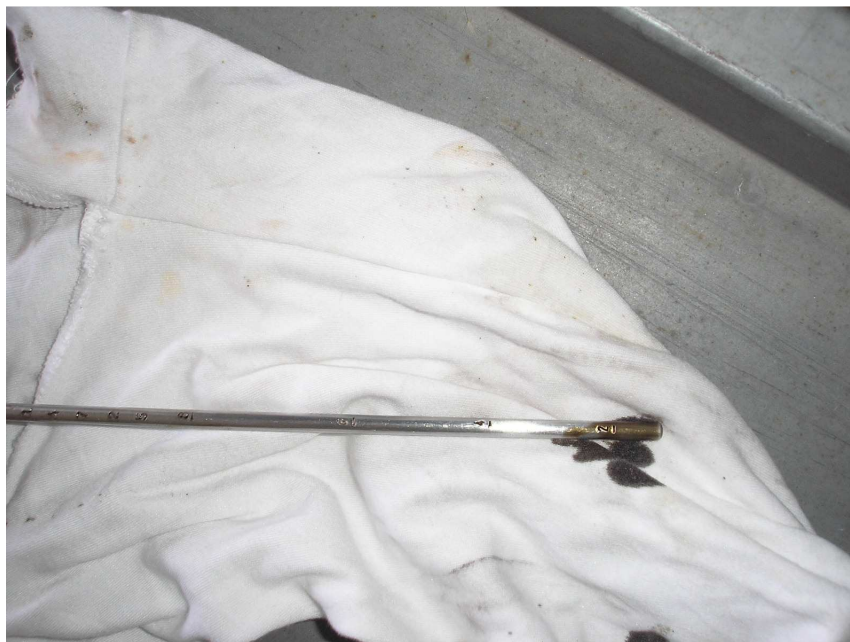
1. Az olajtartályban levő olajmennyiség ellenőrzése:      nívópálca szerint 2-2,5 quart.

A hiba kialakulásának oka vélhetően az olajrendszer minimálisnál kevesebb olajtartalmával függ össze, miután a kb. 2,8 liter olaj a hűtési funkciót képtelen volt ellátni (a minimális mennyiség 6,7 liter, ami a hűtést még éppen ellátja). Ennek következtében a melegedés miatt megszorult a 3. henger kipufogó-szelep vezetékekében a szelepszár (lehet, hogy e vezetéknél volt legkisebb az illesztési tűrés !).

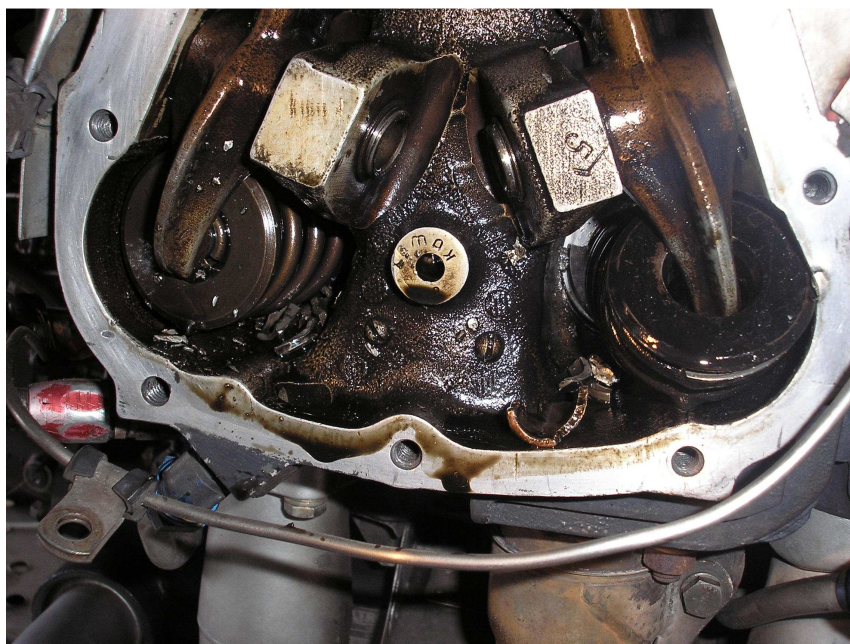
2. A motor négy alsó gyújtógyertyájának kiszérése:      a jobb oldali 2. henger gyertyája olajos, a bal oldali 3. henger gyertyáján alumínium fémtörmelék látható.
3. A motor átforgatása kézzel:      fél fordulat után megakadt az átforgatás.
4. A 3. henger szelepfedelének leszerelése:      a szelepfedél alatt a himbák mellett törött fémdarabok láthatók, a kipufogó szeleptányér rögzítő kettétörött, a rúgó eldeformálódott.

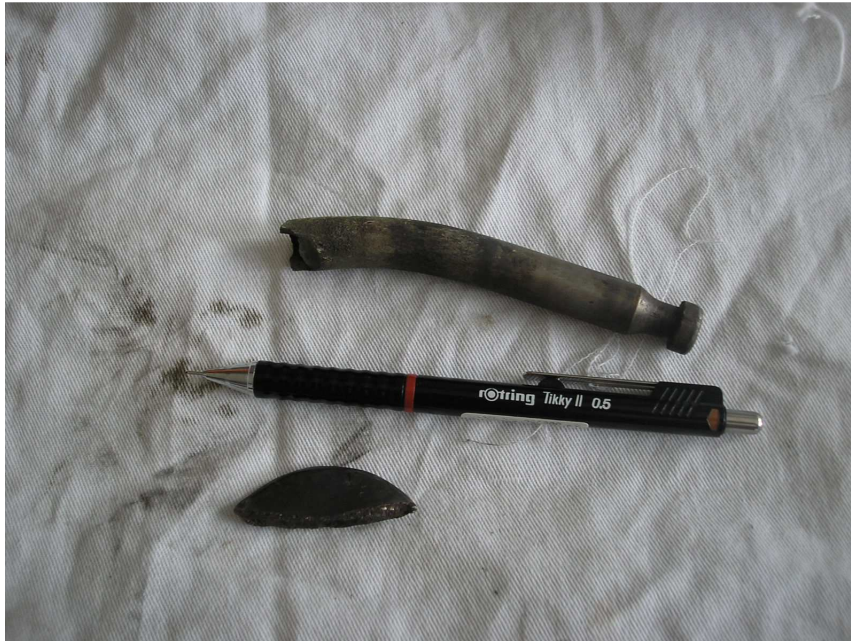
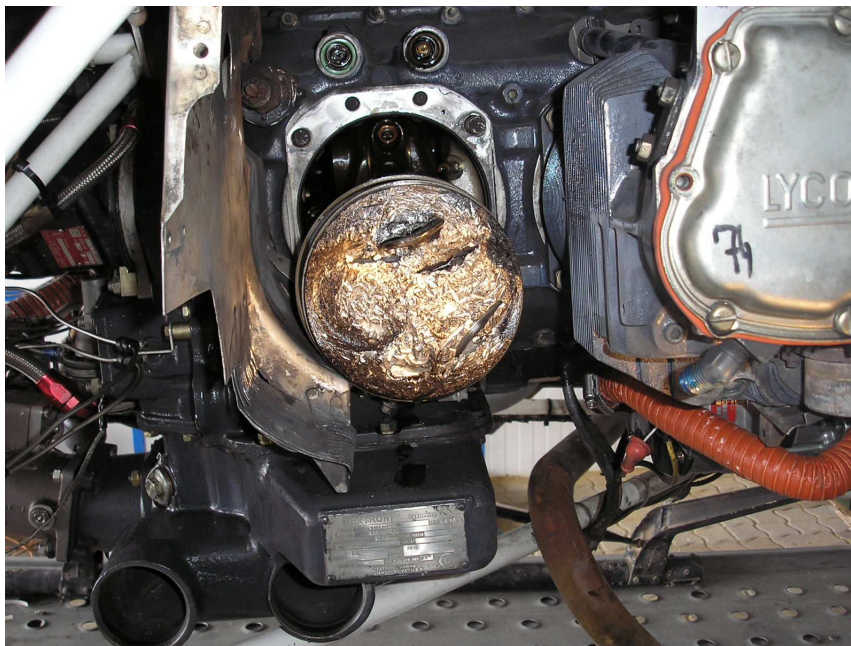
5. A 3. henger felső gyújtógyertyájának kiserelése: endoszkóppal a felső gyertyafuratán benézve látható, hogy a kipufogó szelep kb. 75°-os szögben beverődött a dugattyúba.
6. A 3. henger leszerelése: a kipufogó csövek leszerelése közben kiesett egy szeleptányér darab. A henger lehúzása után kiesett a kipufogó-szelepszár, és láthatóvá vált a kipufogó szelep beverődése a dugattyúba több helyen és a kipufogó szelep beékelődése a dugattyúba.

ÖSSZEGEZVE: a légi jármű motorjának üzem közbeni megállását a 3. henger kipufogószelepének teljes nyitott állapotban történt fennakadása okozta, melynek következtében a dugattyú belevert a szeleptányérba. A beleverődés következtében a szeleptányér egy cikke letörött, ugyanakkor a szelepszár a fényképen látható mértékben elgörbült. A szelephimba további működése a rugós mechanizmus deformációját, és ezért törését eredményezte. Eközben a szeleptányér többi része a hengerfejen repkedő fémdarabok hatása következtében apró törmelékké zúzódott. Nagy valószínűséggel a szelepszár olyan helyzetet foglalt el, amely megakadályozta a forgattyús mechanizmus további forgását, ezért a motor beékelődött.

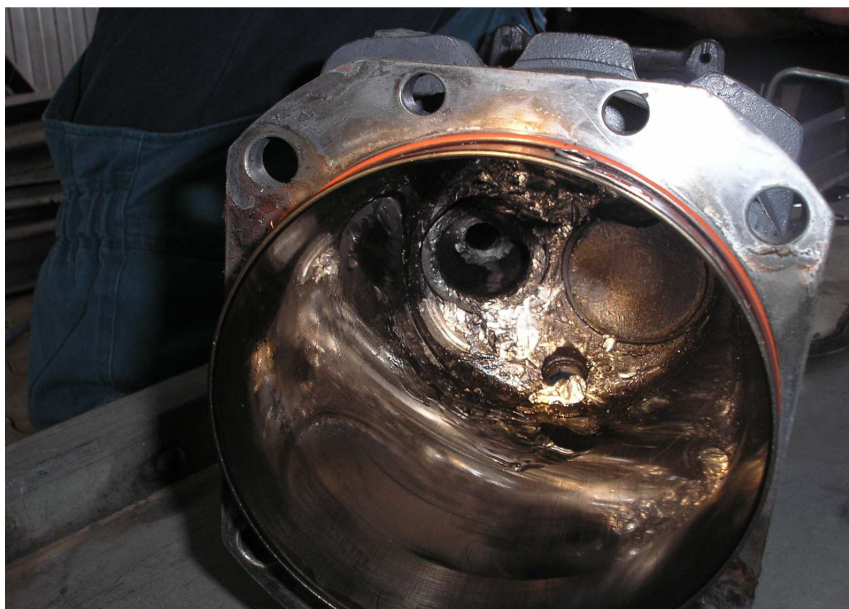
7. A hengerfej szétszerelése: a kipufogószelep alsó tányér félbe tört, a kipufogószelep rúgója deformálódott. A szívószelep fészekben sok fémdarab található. A Vb a kipufogószelep ék egyik darabját és a kipufogószelep szár kupak felét megtalálta. A kipufogószelep felső tányér alsó karimája leszakadt, ami az éket rögzítette.

A szívószelep tányérjának kitörése a 3. hengerben a törmelék dinamikus ütéseiből fakadt.
