ZÁRÓJELENTÉS

**2007 - 152 – 4P
REPÜLŐESEMÉNY**

**Budapest TMA,
2007. április 24.**

**Airbus A 319 / Airbus A 319,
G-EZBF (EZY5443) / G-EZIO (EZY4924)**

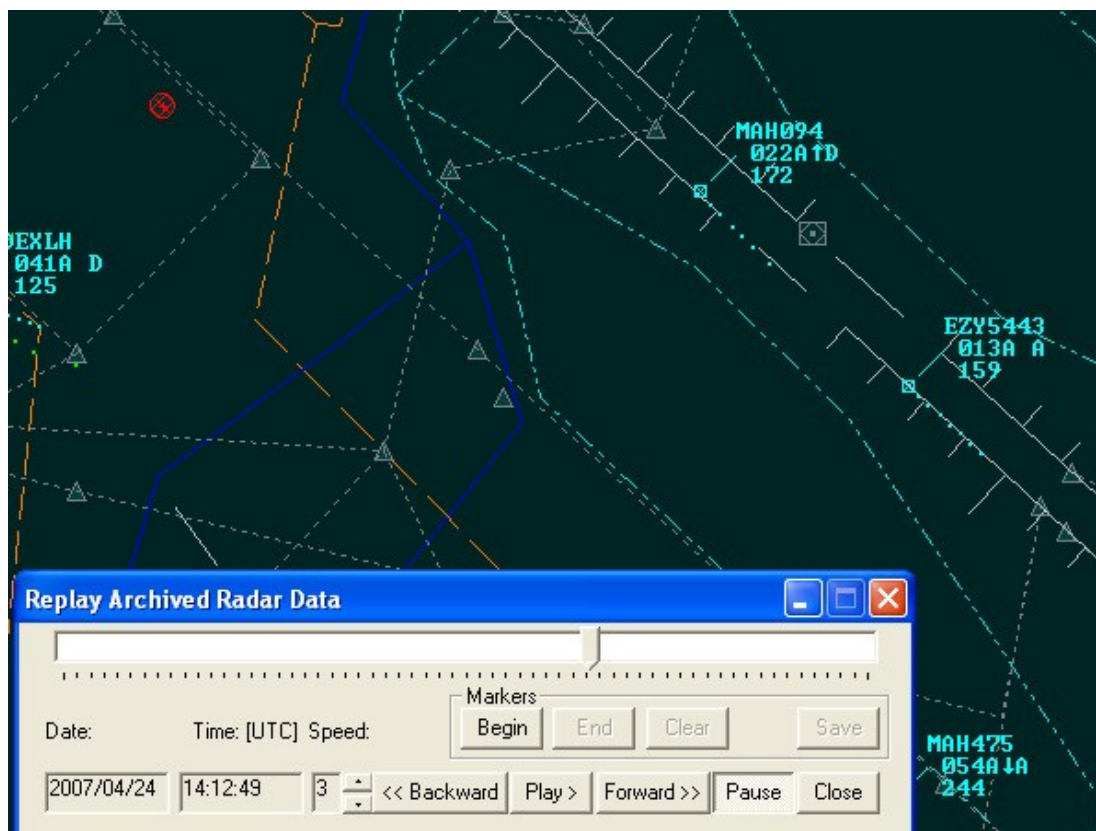
1. számú melléklet

A légiforgalmi szolgálat olyan helyzetben adta ki a felszállási engedélyt az induló EZY4924 járatnak, amikor az érkező EZY5443 járat már csak körülbelül 2,5 tengeri mérföldre volt a futópályától.

1. LAN radarkép az EZY5443 járat helyzetéről (2,5 tengeri mérföld) a végső egyenesen, amikor a futópályán álló EZY4924 megkapta a felszállási engedélyt.
2. A repülőtéri légiforgalmi irányító torony és az érintett repülőgépek rádiólevezéséről készült kivonatos jegyzőkönyv, melyet a HungaroControl Repülésbiztonsági Osztály bocsátott rendelkezésre
