KÖZLEKEDÉSBIZTONSÁGI  
SZERVEZET

# ZÁRÓJELENTÉS

**2007-162-4**  
**SÚLYOS REPÜLŐESEMÉNY**

**CORVUS CORONE MK I.**  
**HA-CAD**

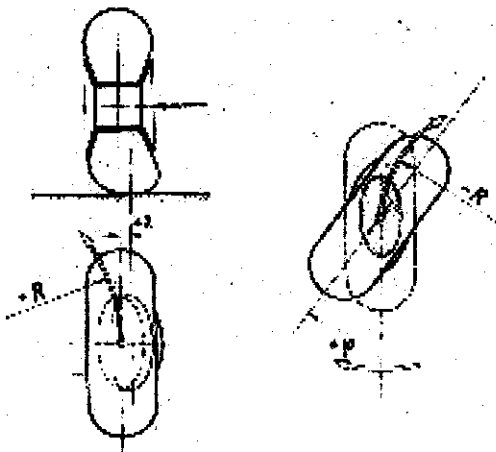
A lengés keletkezésének közvetlen oka a futóabroncs rugalmas oldalirányú deformációjából, vagy a kerékköpeny ugyancsak rugalmas csavaró-deformációjából ébredő, a futószárral párhuzamos geometriai tengely körül ébredő forgatónyomaték, amely periodikusan előjelet vált, ezzel a futó-kereket sinuspálya mentén vezeti.

A gumiabroncs deformációjának két esete

A Vb véleménye, hogy az orrfutó kerékagyán alkalmazott  $\Phi 120 \times \Phi 350 \times 4$  méretű horvát gyártmányú gumiabroncs meglehetősen lágy szerkezeti felépítésű, ami ideális elasztikus elemmé lépteti elő a futószár – villa – kerék alkatrészcsoport által alkotott lengőrendszerben.

BA 2007-162\_4: Az orrfutó törést okozó lengésének elkerülésére a Vb „antisimmy” gumibroncs alkalmazását tartja kívánatosnak, mely szerkezeti kialakításánál fogva megakadályozza a gumibroncs minden mértékű deformációját akár kis, akár nagysebességű gurulás közben.
