ZÁRÓJELENTÉS

2007-212-4

SÚLYOS REPÜLŐESEMÉNY

CORVUS CORONE MK I.

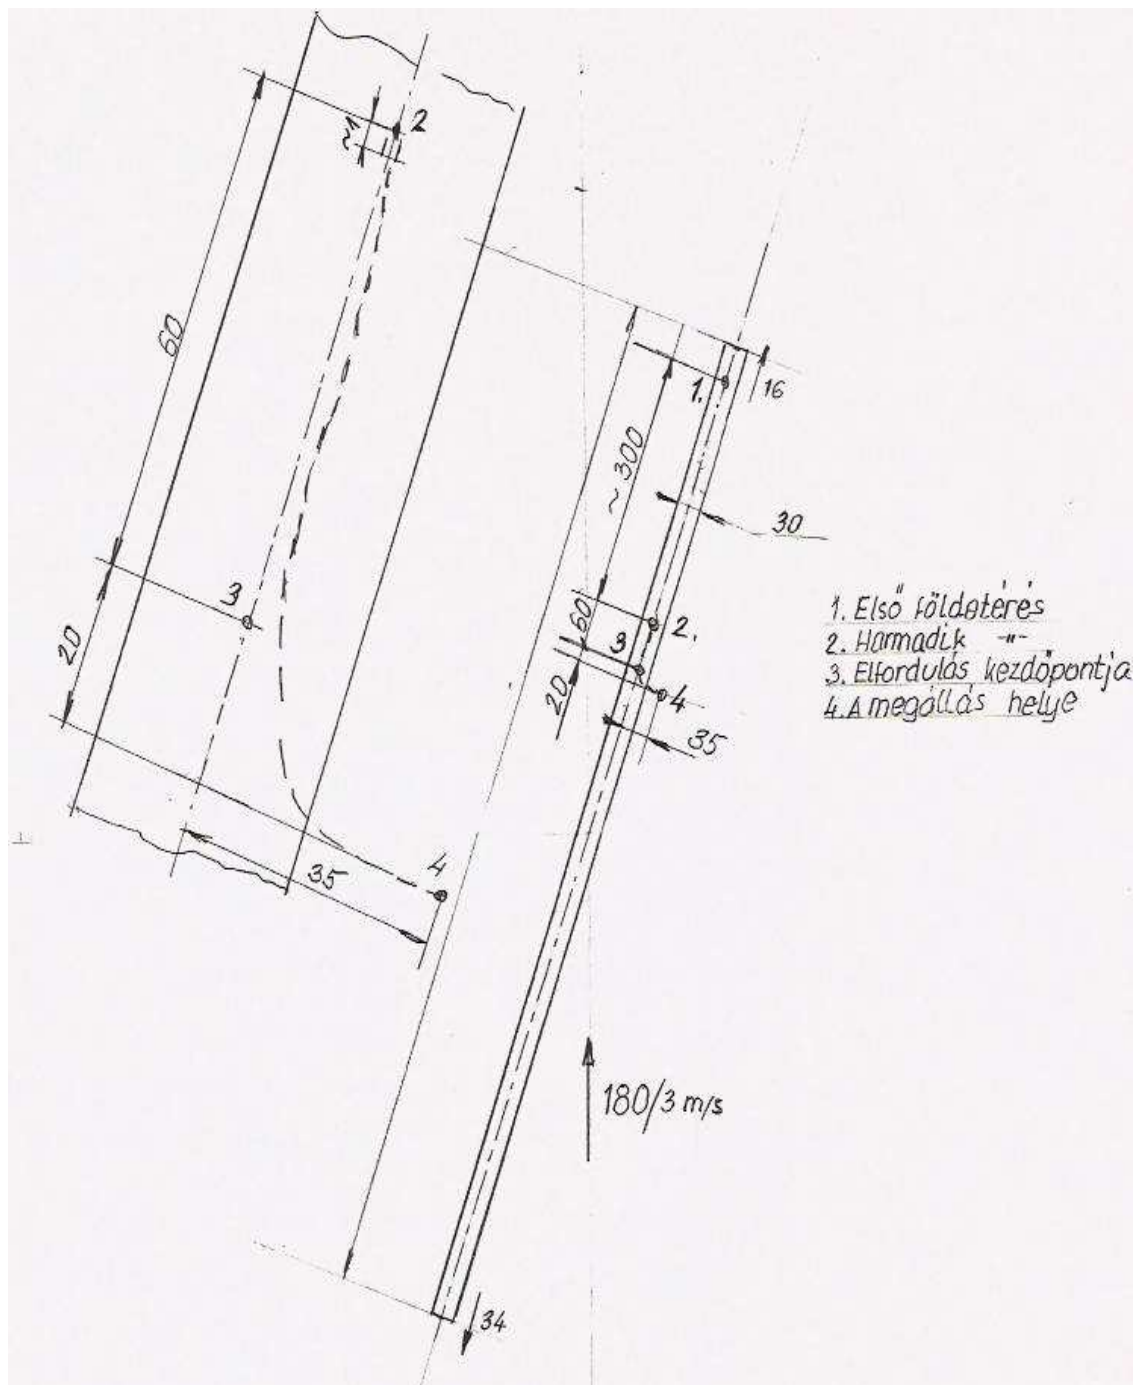
A szegedi repülőtér vázlatja és az esemény történéseinek helye és méretei

A helyszínrajzon az orrfutó-kerék (2) számmal jelzett gumilyenomata és a villaszárak 1 méter távolságon mért bevésése az aszfaltba nem a földet érés, hanem a harmadik érintkezés helye.

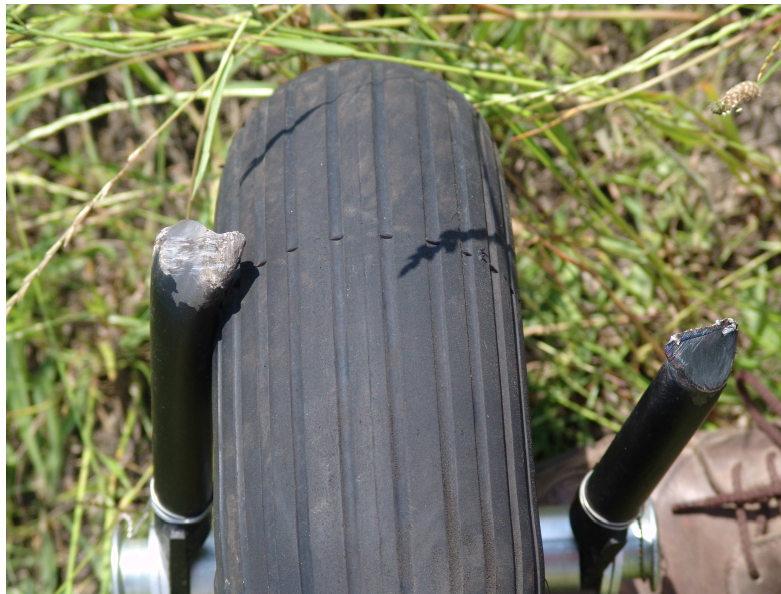
A Vb szeretne rámutatni arra a tényre, hogy az orrfutó kerékagyán alkalmazott $\Phi 120 \times \Phi 350 \times 4$ méretű, horvát gyártmányú gumiabroncs meglehetősen lágy szerkezeti felépítésű, ami ideális elasztikus elemmé lépteti őt elő a futószár – villa – kerék alkatrészcsoport által alkotott lengőrendszerben.

3. A helyszíni szemlén készült fényképfelvételen jól látható, hogy a villaszárak kitörése *a gurulási irányt figyelembe véve balra történt*. A bal villaszár a kerékabroncs mellé szorult, a jobb villaszár pedig mintegy 70–80 mm-t távolodott el az abroncstól. Ilyen deformáció akkor keletkezik, ha a kerékabroncs balra elfordulva balra viszi a repülőgépet, azonban az orrfutó-villa leggyengébb helyén a villaszárak lemezerősítése alatti keresztmetszetben – ahol legnagyobb a nyomaték - eltörik, mert a sárkány tömege a leszállási irányt követi, ami hajlító nyomatékot ébreszt a villaszárakban.

A villaszárak törése. Jól látható a deformáció iránya és a törés dinamikus jellege

Az előző megfontolások alapján a Vb annak a meggyőződésének ad hangot, hogy az orrfutó-villa oldalirányú terhelés hatására bekövetkezett törése **dinamikus shimmy következménye**. Éppen a harmadik földet éréskor állhatott a kerékabroncs olyan kitérített helyzetben, ami a dinamikus shimmy-t elindíthatta.

BA2007-212_4: Az orrfutó törést okozó lengésének elkerülésére a Vb „antishimmy” gumibroncs alkalmazását tartja megfelelőnek, mely szerkezeti kialakításánál fogva megakadályozza a gumibroncs minden mértékű deformációját akár kis, akár nagysebességű gurulás közben, ezért a Vb javasolja a gyártónak az orrfutó kerék módosítását, mely megfelel az „antishimmy” követelményeknek.
