KÖZLEKEDÉSBIZTONSÁGI
SZERVEZET
TRANSPORTATION SAFETY
BUREAU

ZÁRÓJELENTÉS

**2007-216-4
LÉGIKÖZLEKEDÉSI BALESET**

**Apolló C17 motoros sárkányrepülő
05-71**

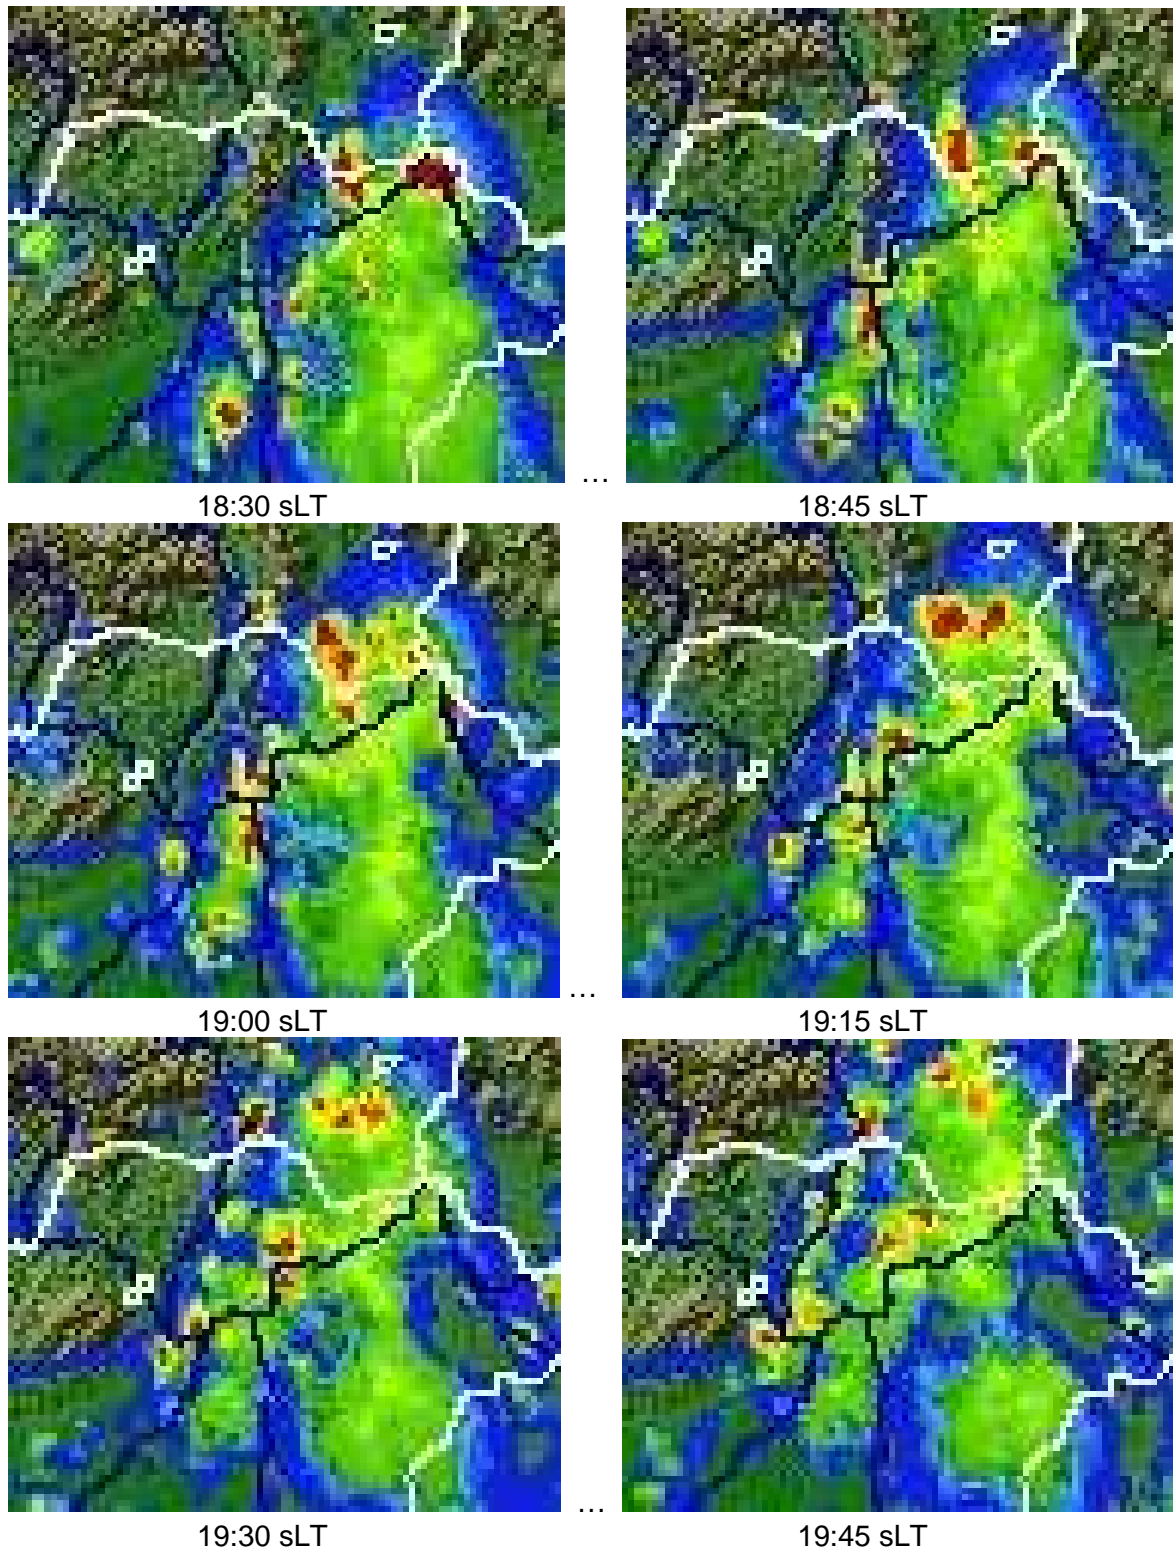
1. ábra:

A pilóta nyilatkozata szerint „keleti irányban viharfelhő volt látható, kb. 10-15 km távolságban”. A Vb meteorológus tagja által készített „Áttekintés az időjárás helyzetről” dokumentum (1. melléklet) szerint – az OMSZ radarképeit felhasználva (1. Melléklet, 1. ábra) – a pilóta szerinti „viharfelhő” valójában vonalba rendeződött, 25 km/h sebességgel közeledő zivatarláncot jelentett.

2. Szintén meg kell említeni, hogy a zivatar-tevékenység kiterjedése és haladása az OMSZ honlapján nyilvánosan elérhető radarképeken már a felszállást megelőző órában is tisztán látható és követhető volt (lásd: 1 Melléklet 1. ábra), és alighanem vizuálisan is; továbbá a Szolgálat által délutánra kiadott „Időjárás tájékoztató és regionális előrejelzés VFR repüléshez” is jelezte a délután-esti zivatarok veszélyét. Végső soron sérült a 14/2000 (XI.14.) KöViM rendelet 1.3.2. pontja, miszerint a légi jármű parancsnokának kötelessége, hogy meggyőződjön a repülés biztonságos végrehajthatóságának időjárási feltételeiről. Ennek oka azonban lehet az is, hogy az OMSZ által állami alapfeladatként biztosított források, ill. ezek használata nem szerepelt a kiképzésében.

Az Országos Meteorológiai Szolgálat időjárásradarképei (kivágatok)

A fehér négyzetek az avasi állomást és a helyszínt jelölik; a képpont-méret 2 km.
