ZÁRÓJELENTÉS

**2007-221-4
LÉGIKÖZLEKEDÉSI BALESET**

**Mezőtúr-külterület
ideiglenes siklóernyős starthely
2007. május 21.**

**AIREA SHAPE - M
AM-047**

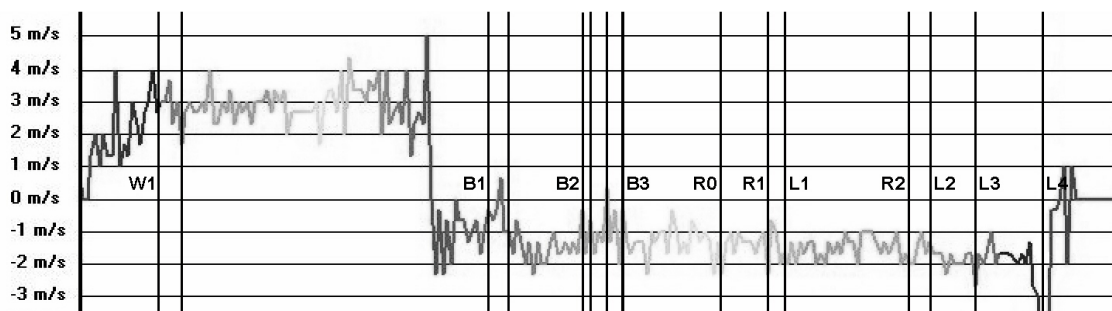
A szél erőssége az alsó 100 m-es rétegben mindhárom mért szinten átlagban 3-4 m/s-os, 5-6 m/s-os befúvásokkal, Ez feltételezhető a repülés teljes magasságában is.

A szél iránya 30 m-en északi, $\pm 45^\circ$ -os változékonysággal. Mérsékelt, erősségében az ernyőzéshez eszményi volta ellenére az átlag és a befúvások hányadosa a szokványos képest magas (1,5 körüli helyett 1,6-2,0), vagyis a szél is **turbulens**, ún. "rugdosós" volt – **különösen a baleset idején, kis magasságban**, ami szintén a termik-buborékok talajról történő elszakadására utal.

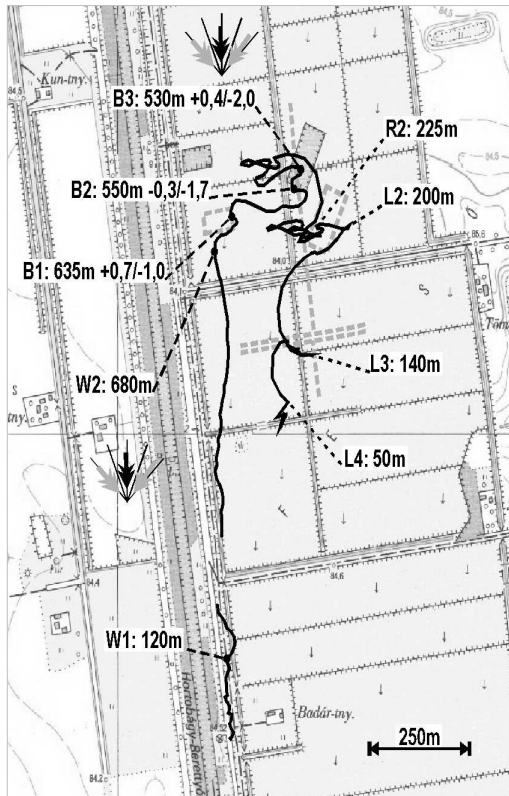
A repülés variogramján és pályáján három olyan szakaszt találni (B1, B2 és B3), ahol a csörlés utáni -1...-2 m/s-os siklási süllyedést átmenetileg ennél határozottan kisebb, pozitívba is átmenő érték-sorozat váltja fel – amelyet a Vb egy-egy termik-buborék emelésének gyanítunk. (Pusztán a szélbefordulás miatti magasságnyeréssel nem magyarázható, mert a fordulók közül csak néhánynál, és azok nem azonos szakaszában történt.)

A röppályát megnézve az is kitűnik, hogy a szél a repülés 12'-e alatt az Ény-Ék-i változékonyságon belül meghatározóan Ény-ias lehetett, ugyanis a pálya csörlött szakaszán (W2-ig) a gáton mozgó vontatóhoz képest e szerint térül el; valamint W1-ben, ahol a folyó felőli hullámtéri miatt szintén ennek megfelelően a túlhevült réteg tetején lendül ki.

Továbbá, Ny-ról a folyóvíz és az erdő termik-visszafogó közelsége miatt a buborékok elszakadását itt néhány, jól azonosítható felszínelem válthatja ki jelen esetben a környezetnél hűvösebb tavacs-kák, s a kis csatornákat szegélyező nádasok valamint a kereszteződésükben levő facsoport.

Ezeket az említett széliránnyal el tudjuk tolni úgy, hogy pont egybeesnek B1-B3 emelésekkel. Ez jól követhető az első nem vezetettnek tűnő, éles jobb fordulatnál (R2), majd a végzetes, bal perdülés-sorozatból az L2 és L3 területén!

A meteorológiai szakértő nem állítja, hogy ezek a kis emelések ill. különbségek okozhatták az ernyő csukódását, csak annyit, hogy megzavarhatták a szemlátomást szándékosan egyre szűkített fordulás „nyolcasozást”, valamint nehezíthették az – egyébként is technikás DHV-2-es ernyő visszanyitását.
