# ZÁRÓJELENTÉS

**2007-292-4  
REPÜLŐESEMÉNY**

**Barcelona Aeropuerto de Sabadell  
2007. július 07.**

**CORVUS CORONE MK II.  
HA-YCAD**

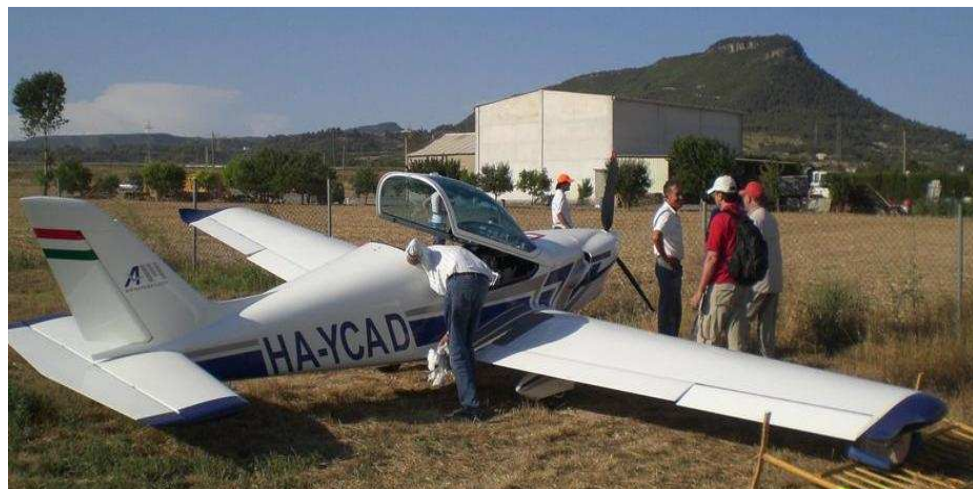
A légi jármű az eseményben jelentéktelen sérüléseket szenvedett: a törzs alsó borításán, és a jobb szárnyvégen horzsolásos sérülések találhatók.

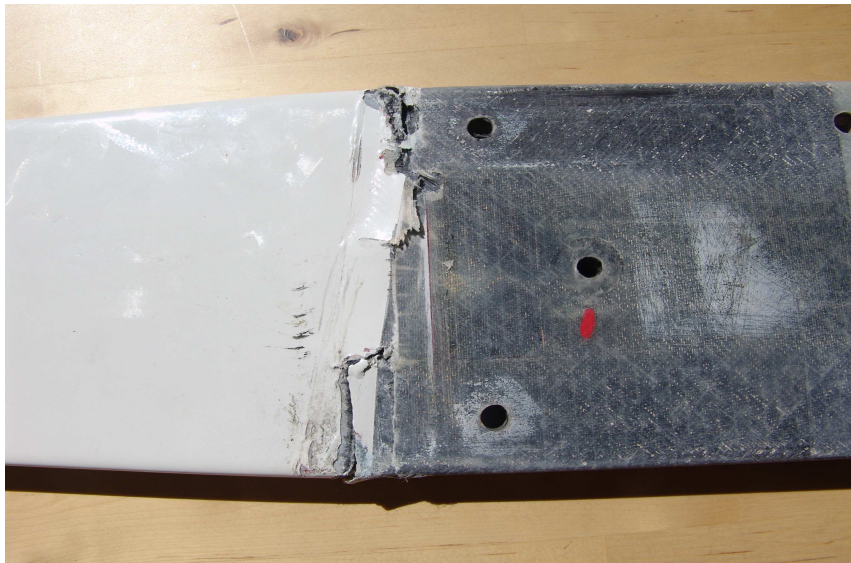
A műanyag futómű-laprugó törése közvetlenül a törzshöz való csatlakozás vonalában van a nyomott oldalon.

A törés képe a nyomott oldalon

Ugyanakkor a nyomott szálak nem tudnak duzzadni, ezért óhatatlanul a nyomásból eredő nyírófeszültség elnyírja a szénszálakat. Jelen esetben is ez történt, a nyomott szénszövet-réteg elemi száalai a nyomástól hossz tengelyükre ferde síkban elnyíródtak.

E jelenség elkerülésére burkolatként nem szénzál-szövetet, hanem több réteg diagonálisan felvitt üvegszövetet kell alkalmazni. A szénzövet ugyan diagonálisan rétegezett, azonban a nyúlási eltérések miatt így sem viseli el a deformációt.

**BA 2007-292\_4:** Az esemény ismétlődése elkerülhető, ha a 3.1 pontban leírt megállapítás szerint a gyártó megváltoztatja a laprugó szerkezeti felépítését, azaz mellőzi a carbonszövet borítást és helyette ugyancsak diagonális elhelyezésben üvegszövet borítást alkalmaz.

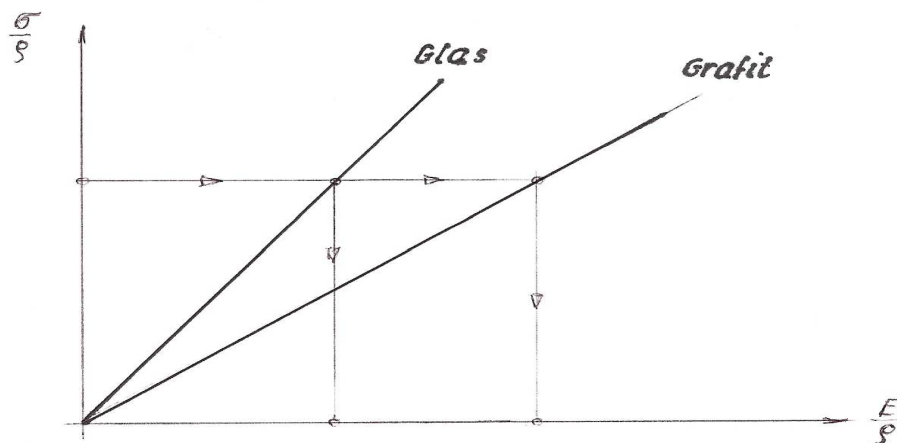
Az üveg és a szén eltérő fajlagos nyúlása azonos feszültség esetén

Jól látható, hogy azonos feszültségnél nagyságrendekkel nagyobb a szénszál nyúlása, ami járulékos nyírófeszültséget ébreszt a két különböző anyag határfelületén.

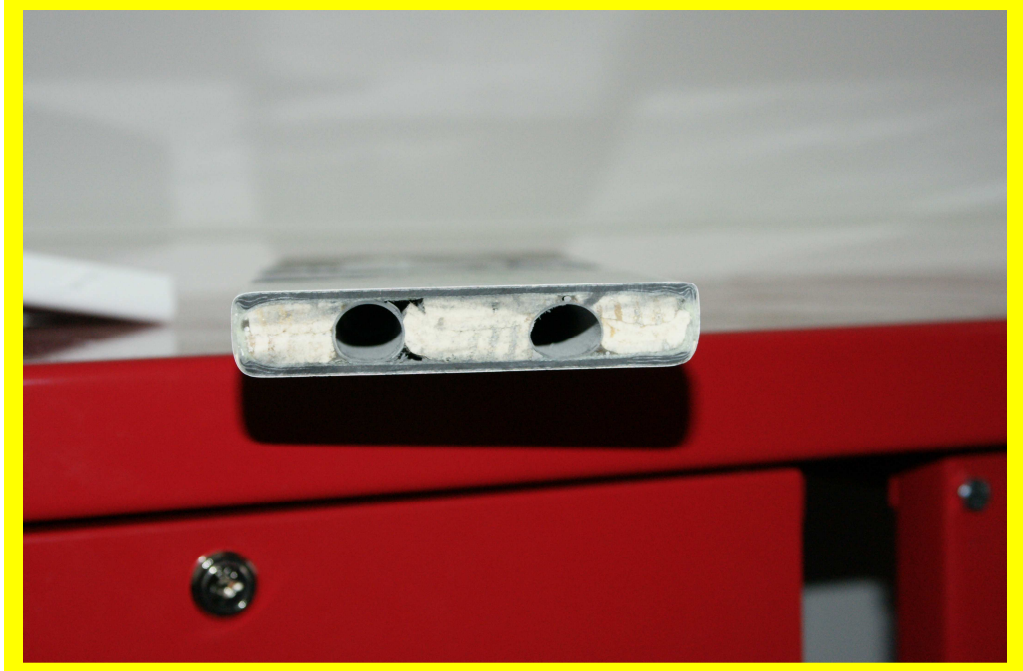
A felvételen jól látható a rugózást végző üvegpázmák ritka és rendszertelen elhelyezkedése, melynek következménye lehet a jobb és bal futó egymástól eltérő rugalmas viselkedése, amely a repülőgép bizonytalan földi mozgását válthatja ki.

A mintegy 2 mm vastag szénzálás borítás elhelyezkedése a rugóstagon
