KÖZLEKEDÉSBIZTONSÁGI
SZERVEZET

ZÁRÓJELENTÉS

2007-294-4

LÉGIKÖZLEKEDÉSI BALESET

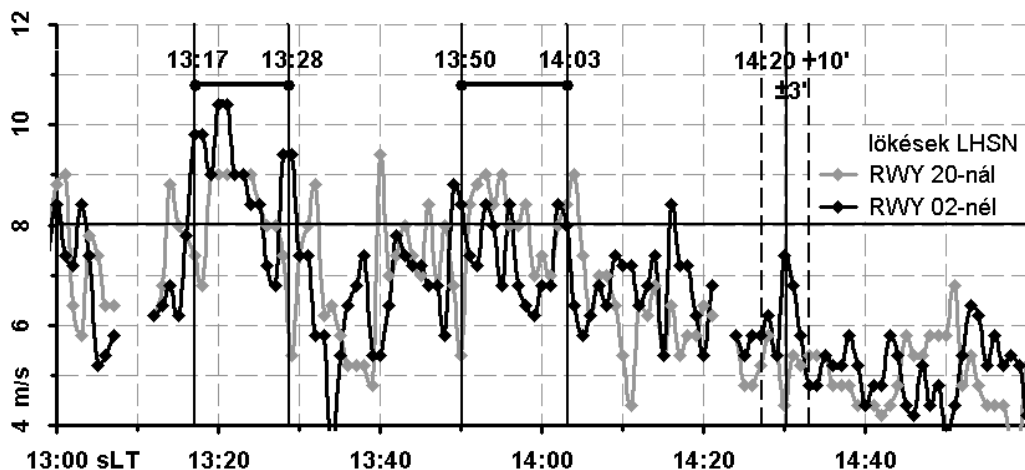
A KBSZ meteorológusának szakvéleménye szerint:

„A percre lebontott lökések időbeli alakulásából azt látjuk, hogy **Szandaszőlős-repülőtéren kb. 11:38 LT-től a balesetig nincs olyan időszak, amikor 30'-et elérő időtartamra szünetelnének az ismétlődően 8 m/s-nál erősebb szellőkések.**

Operán 14:03-tól, azaz Szandán **kb. 13:53 után mérséklődik a szél** (átmenetileg, egy bő egyórás időszakra), **azonban a baleset időpontjáig alig telik ki a versenyszabályzat szerinti 30'-es várakozási időszak** (csak ha a számítások pontatlanságának szélső értékével számolunk).”
