KÖZLEKEDÉSBIZTONSÁGI
SZERVEZET
TRANSPORTATION SAFETY
BUREAU

ZÁRÓJELENTÉS

**2007-328-5
VASÚTI BALESET**

**Budapest Keleti pályaudvar
2007. szeptember 7.**

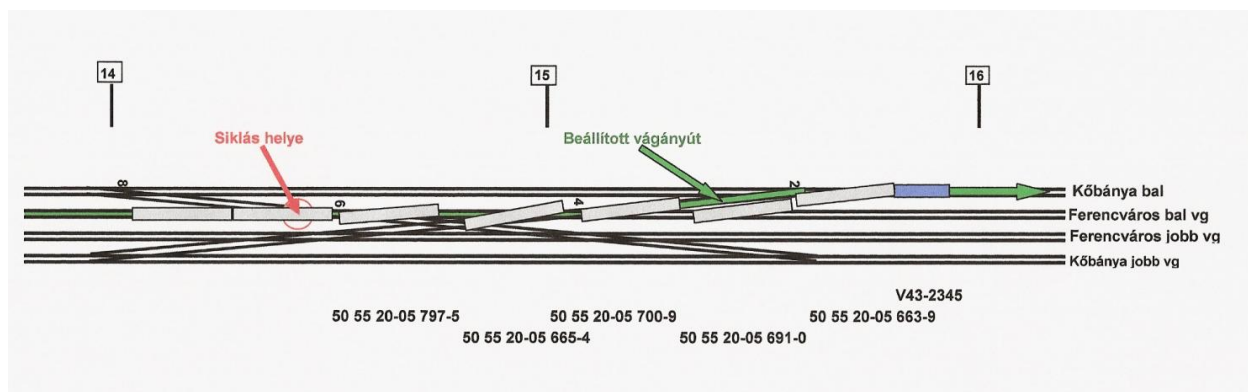
Beállított, lezárt vágányútján a Budapest-Ferencváros állomás felé vezető bal vágányon haladt ki a pályaudvarról, az utolsó vágánykapcsolaton haladt volna át a Kőbánya felsőre vezető helyes, bal vágányra. A mozdonyvezető elmondása szerint a 6. sz. átszelési kitérőre ráhaladva nem látott rendellenességet, de a mozdony alól már rendellenes zajt hallott; gyorsfékezést alkalmazott. Az 1-2 és 4-5 kocsik siklottak ki, változóan 1-4 tengellyel.

3. ábra: a kisiklott kocsik elhelyezkedése

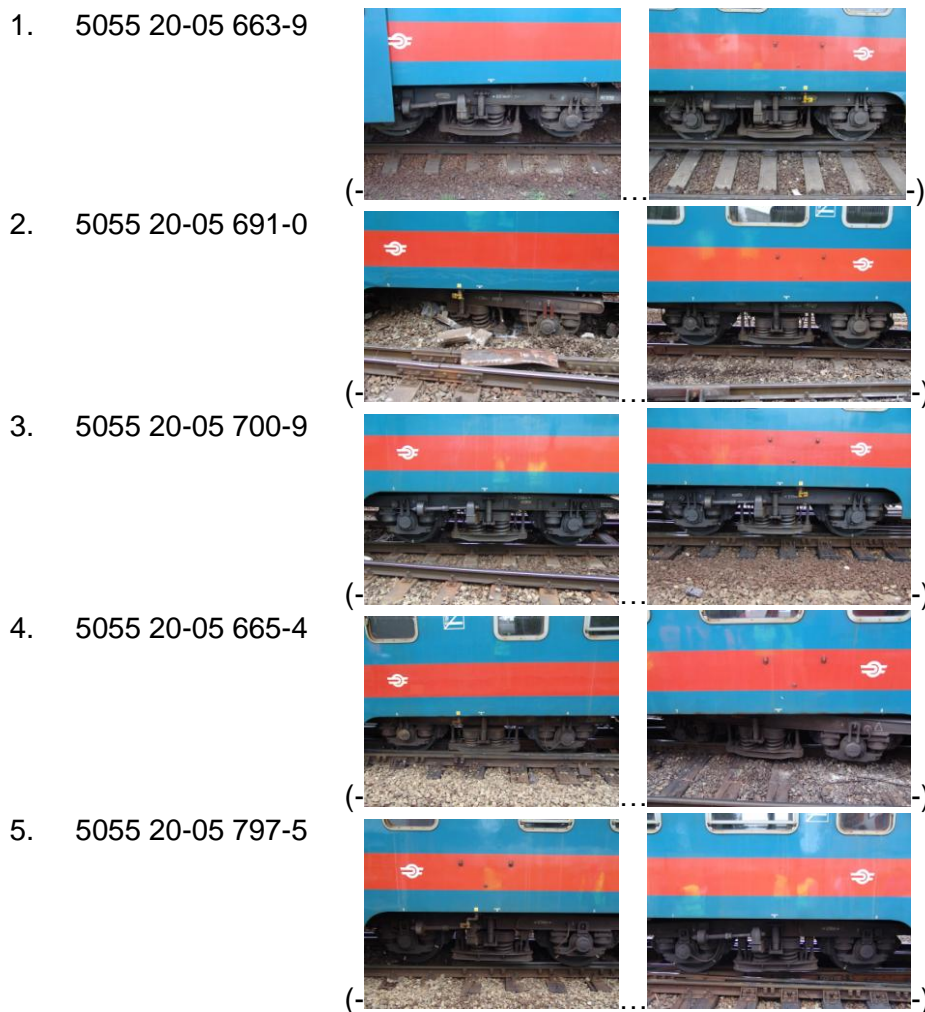
A szerelvény 1-2. és 4-5. kocsijai kisiklottak, változóan 1-4 tengellyel. A kocsik nem borultak oldalukra, keletkezett sérüléseik döntően az alváz szerelvényeit, futóművet érintették, illetve a szerelvény szétszakadása miatt a járműkapcsolások alkatrészeit (vonókészülékek, légfék csatlakozó tömlők, átjáróhidak, csatlakozókábelek) és kis mértékben a járműszekrényt.

4. ábra: a kisiklott kocsik forgóvázai

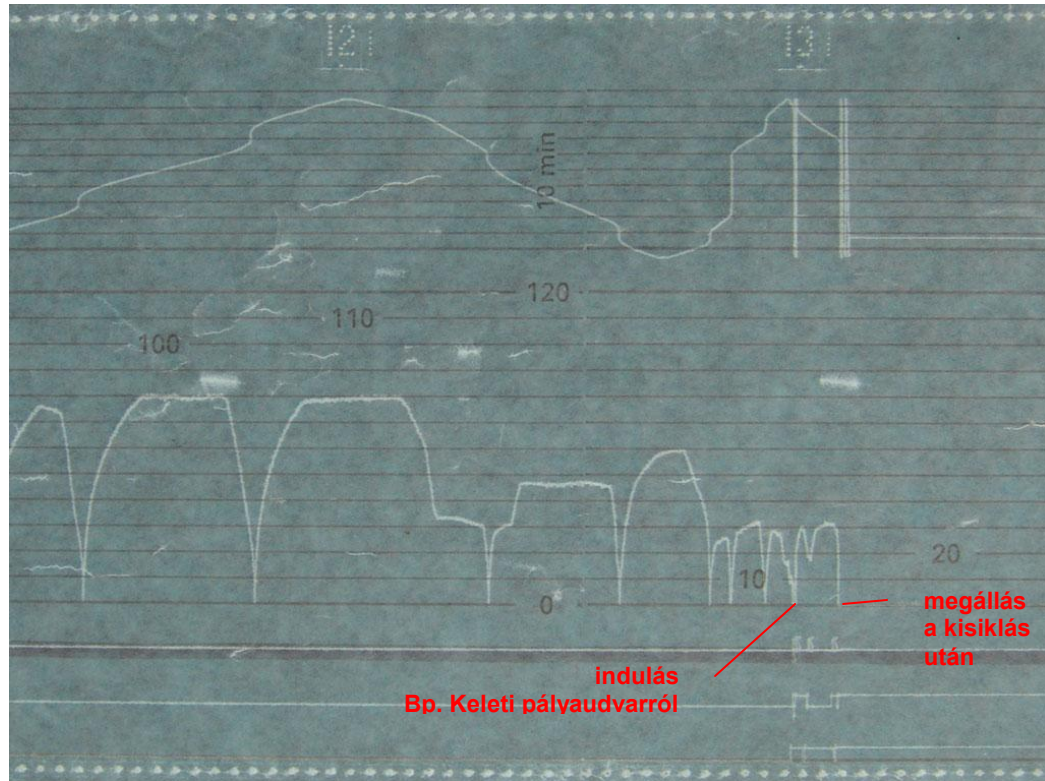
5. ábra: a V43,2345 psz. mozdony menetíró regisztrátuma

A mozdony 150 km/h méréshatárú sebességmérő berendezéssel volt felszerelve, az alkalmazott sebességmérő szalag viszont 120 km/h méréshatárú (ezt a kiértékelésnél figyelembe kell venni).

A mozdony menetíró regisztrátumáról készült eredeti digitális fényképfelvételen (1.12 fejezet, 5. ábra) a teljes sebességtartományhoz tartozó vonalak közötti távolság (a baleset miatti megállás helyén) 816 képpont. A regisztrált sebességet jelző vonal a fékezés megkezdésekor az álló helyzetből 212 képpontnyi kitérésre van. Az ebből számítható sebesség a fékezés megkezdésekor:

$$212 / 816 \times 150 \text{ km/h} = 39 \text{ km/h}$$

Megjegyzendő, hogy a regisztrátum vonalvastagsága 10 képpont, a vonalvastagságból eredő leolvasási pontossága így 2 km/h.

Megállapítható, hogy a vonat a megengedett 40 km/h sebesség betartásával közlekedett.

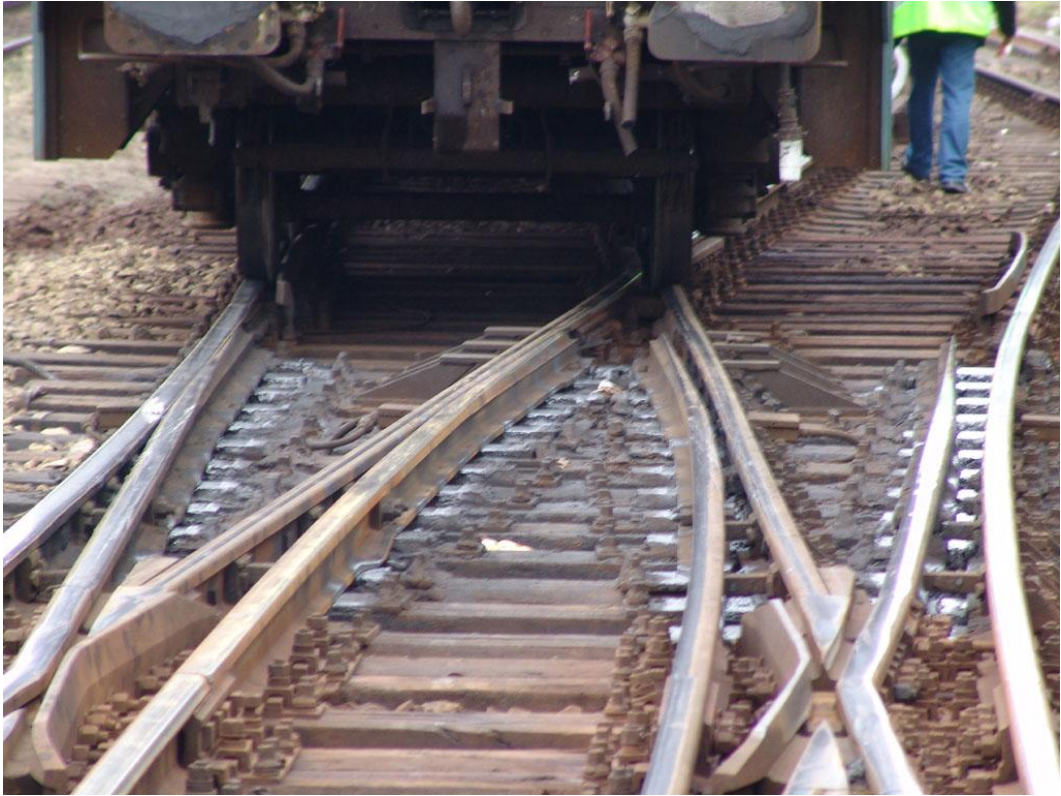
A baleset helyszínén megállapítható volt, hogy a 6. sz. átszelési kitérő „b” végén a főirányból mellékirányba terelő (elálló) csúcssín nem volt kellő távolságban a tőstől, illetve az állítórúd a csúcssínhez rögzítő két csavar egyike az ágyzatban hevert. A helyszínen fellelt, kiesett csavaron

A részben szabaddá vált, és így már rugalmassága miatt a tőstől nem kellő távolságban lévő csúcssínre a járművek kerekei ráfutottak, ezáltal lényegében nyomszűkületbe kényszerítve a kerékpárokat, ami kisikláshoz vezet. A síneken talált nyomok is ezt a lefolyást igazolják (6. ábra).

**6. ábra: a kisiklást okozó csúcssín a baleset után;
láthatók a sínszálakon a kisiklás nyomai is**

BA-2007-328-5-01: A VB javasolja a pályavasúti társaságoknak, szerezzenek érvényt annak az elvnek, hogy a kitérők javítása után csak szakszerűen összeszerelt berendezéseket vegyenek át és helyezzenek forgalomba. Ennek érdekében vizsgálják felül az átvétel gyakorlatát, és ha szükséges, dolgozzanak ki részletes útmutatókat az ilyenkor ellenőrizendő szempontokra.

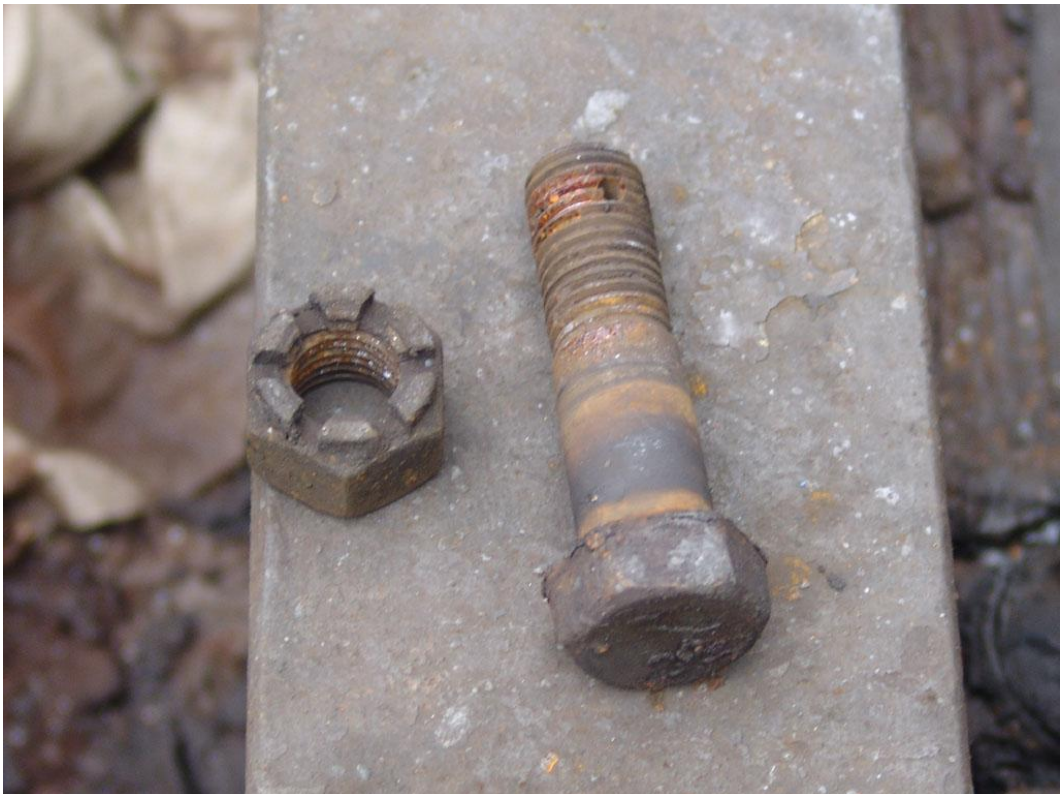
- kisiklásból eredő erőszakos nyomok nem voltak láthatók, ami arra utal, hogy a csavarkötés szétesése nem következménye a balesetnek, hanem oka;
- a korróziós nyomok pedig arra utalnak, hogy hosszú időn át már csak 2-3 menet tartotta (7. ábra).

**7. ábra: a kiesett csavar; mind az anyán, mind a csavaron látható a korróziós
nyomokból, hogy hosszú időn át csupán 2-3 menet tartotta**

A balesetet okozó, helytelenül álló csúcscsín esetében a csavarozott megoldást alkalmazták, de azok koronás csavaranyái biztosítva nem voltak (7. és 8. ábrák). Ugyanezen váltó „a” végén a biztosítás szintén hiányzott, illetve nem volt megfelelően elhelyezve.

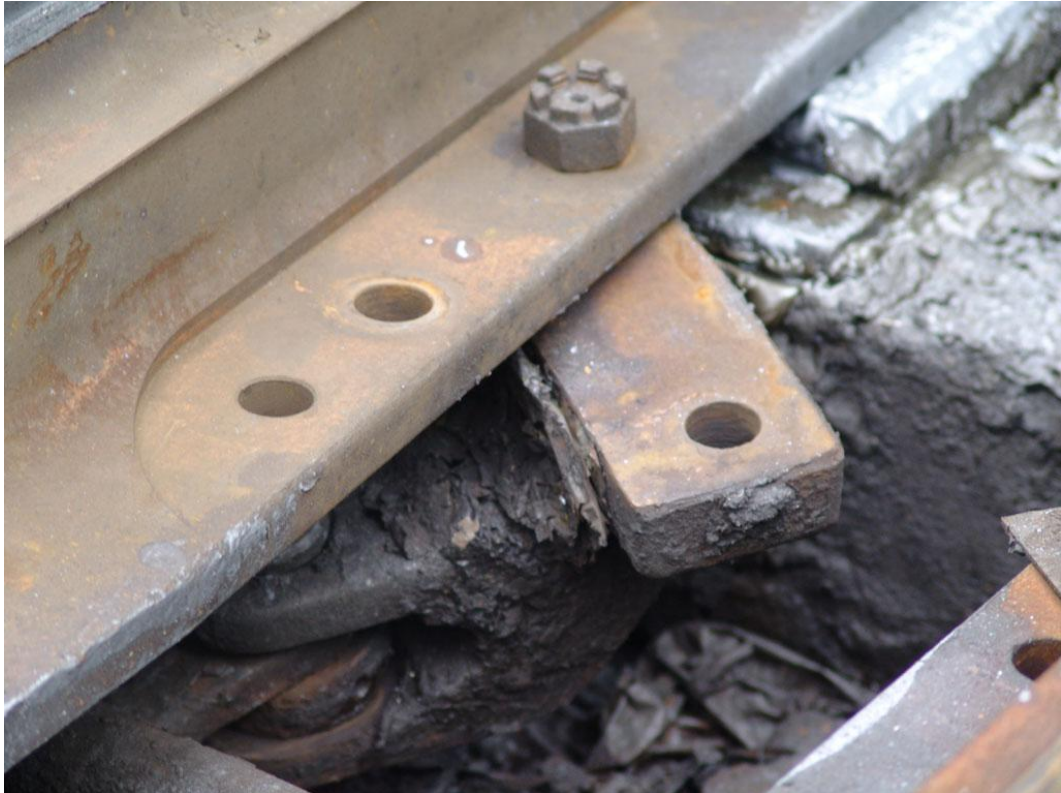
A csavar a rázkódástól már jóval a baleset előtt meglazulhatott, majd kiesett. Ezt erősíti az is, hogy a mellette lévő másik rögzítőcsavar is laza volt (8. ábra).

8. ábra: a szétesett csúcscsín-állítórúd kapcsolat: látható, hogy a helyén maradt csavar is laza

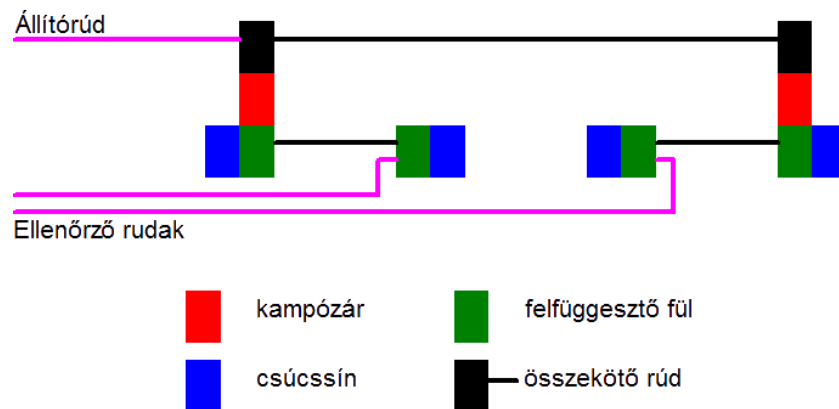
sorrendben (9. ábra). A csúcssínek a felfüggesztő fülhöz kapcsolódnak, de a soros rendszerben nincsenek benne.

9. ábra: az átszelési kitérő rudzatának logikai vázlata

A végállás-ellenőrzés abban az esetben érzékeli biztosan a fenti meghibásodást, ha az az ismertetett sort szakítja meg. A konkrét eseményben egy felfüggesztő fül és csúcscsín kapcsolat sérült meg, amelynek érzékelhetősége viszont nem szükségszerű (természetesen az összekötő elem elmozdulása eredményezheti, hogy az ellenőrző rudak nem lesznek már a kellő pontosságú pozícióban).
