ZÁRÓJELENTÉS

**2007-364-4
LÉGIKÖZLEKEDÉSI BALESET**

**Pincehely
2007. augusztus 18.**

**PIK-20D
HA- 4410**

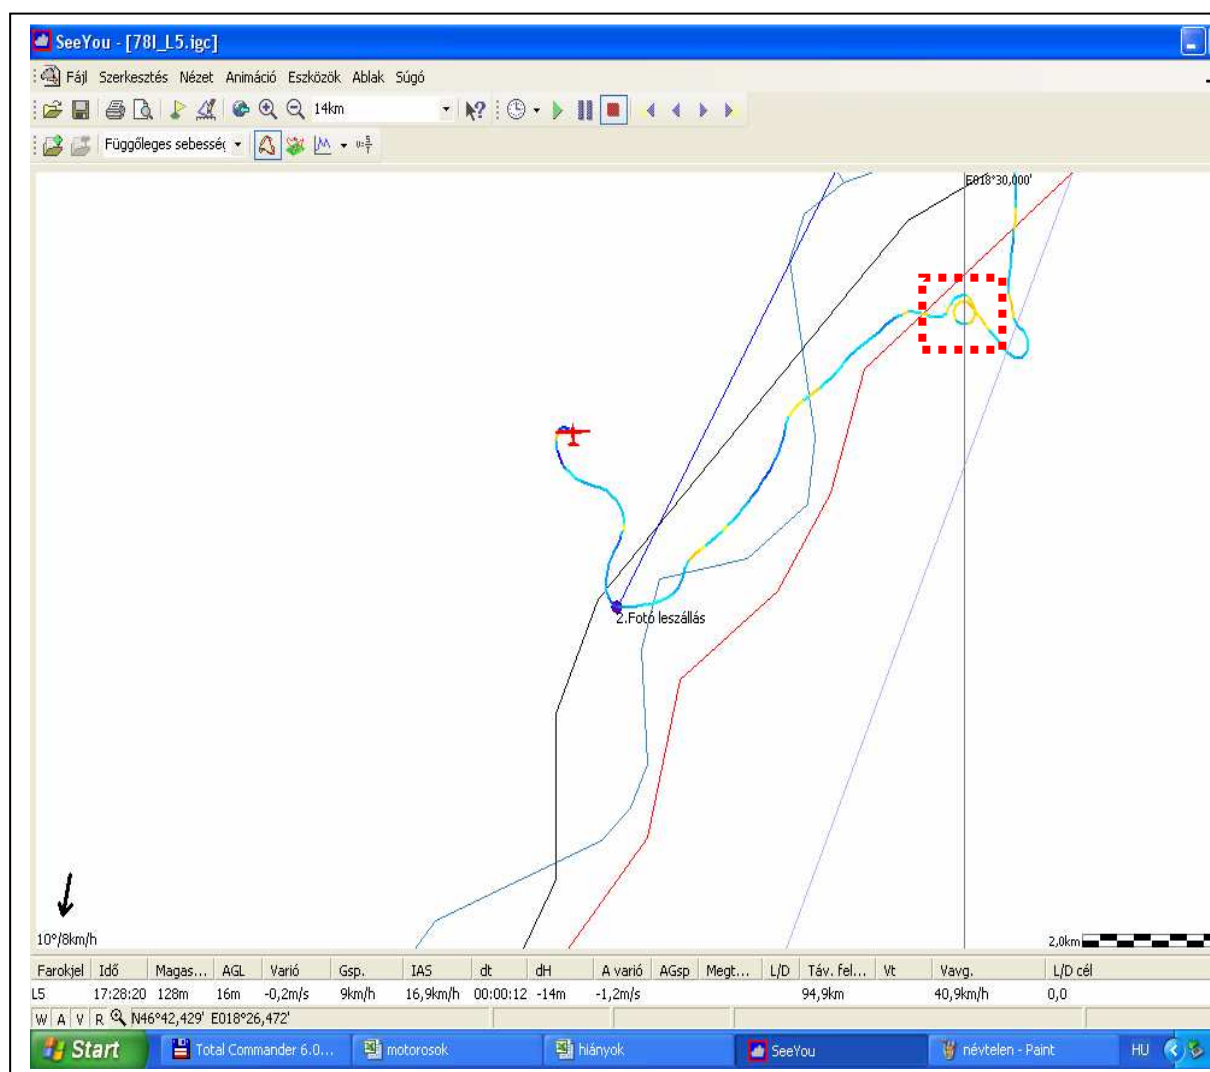
Logger-felvétel

A földet érést megelőző utolsó forduló magassága, a repülés minden ágzatában kritikus; ebben a fázisban minden légi járműnek elegendő tartalékkal kell rendelkeznie ahhoz, hogy a végső besiklás során a pályán már módosítani ne, vagy csak kismértékben kelljen. A Vb úgy véli, hogy az a körülmény, miszerint a földet érést megelőző utolsó forduló alacsonyra került, az a tervezett földet érési pont megközelítése során végrehajtott merülő spirál (a logger-felvételen szaggatottan bekeretezve) következménye volt. Az alacsonyra került utolsó forduló önmagában nem vezetett volna balesetre, csakis csúszással és sebességvesztéssel párosulva.
