KÖZLEKEDÉSBIZTONSÁGI  
SZERVEZET

**ZÁRÓJELENTÉS**  
**2007-510-4**  
**SÚLYOS REPÜLŐESEMÉNY**  
**Budapest**  
**2007. december 12.**  
**AIRBUS A320-214**  
**VP-BQW**

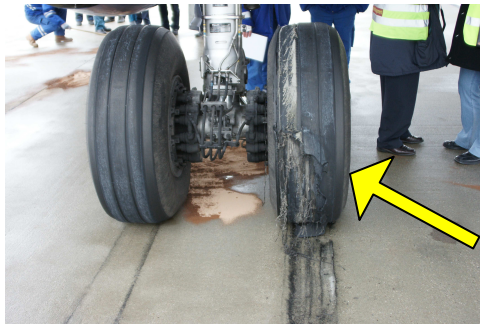
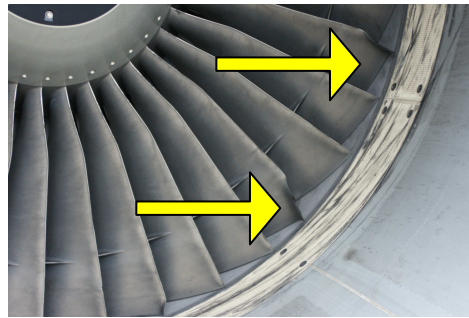
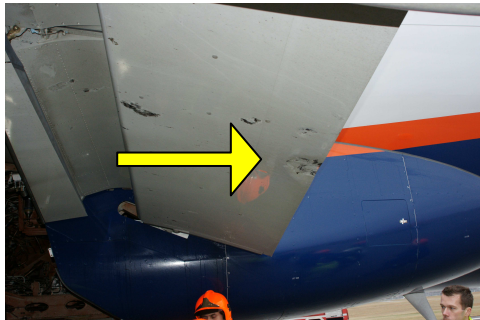
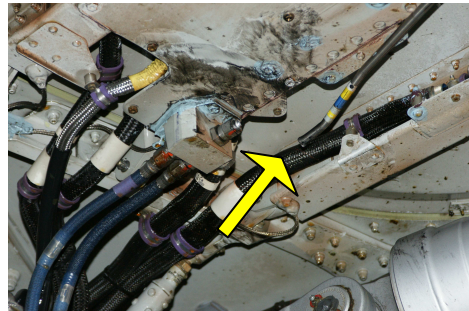
A római felszállásnál a bal főfutó 2 sz. (belső) kerekén a kerékköpeny külső futófelülete több darabban levált a kerékköpeny körkörös belső vázáról, és a levált darabok a centrifugális erő hatására szétrepültek. Ezekből a darabokból néhányat a #1 hajtómű beszívott, és ezek a kisnyomású kompresszor lapátjain jelentős sérüléseket okoztak. A kiegyensúlyozatlanság miatt megnőtt rezgés következtében a hajtómű jobb oldalán lévő LPTCC szelephez menő tüzelőanyag cső eltörött. A budapesti leszállásnál további gumidarabok váltak le a kerékről, és ezek a gumidarabok eltörték a kerék fölött a futógondolában menő fékhidraulika

csövet, valamint megrongálták az egyik féklap (1/B) szekciót a bal fékszárnyon.

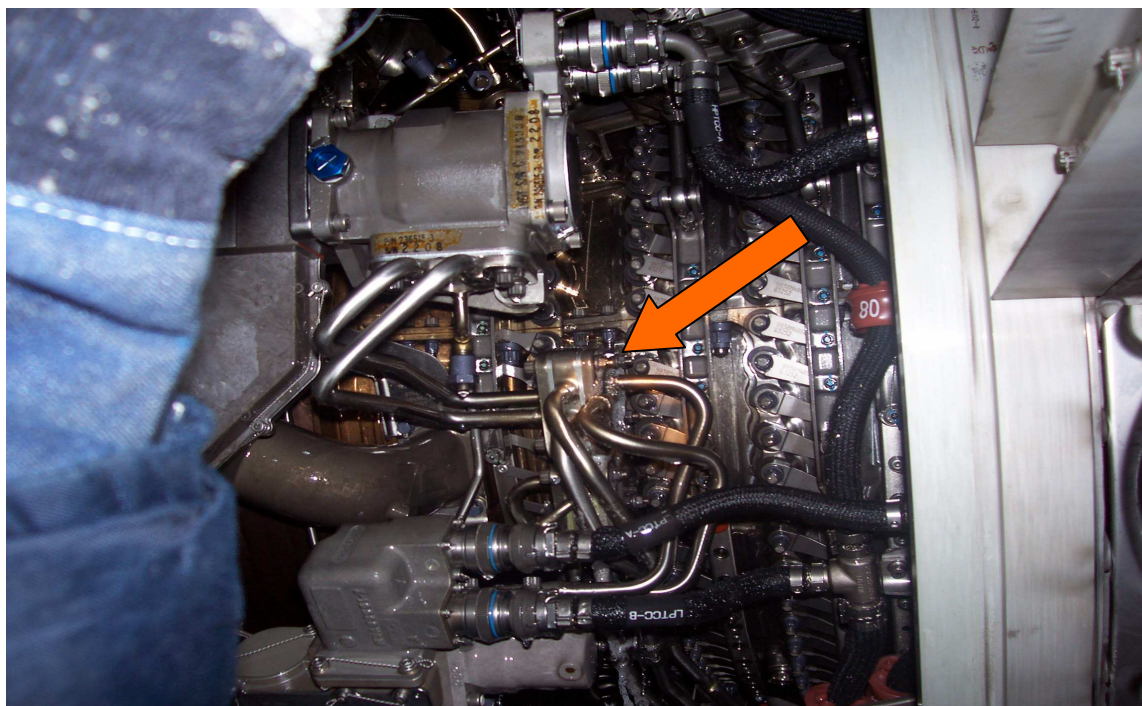
10:50 (UTC)-kor indították a hajtóművet, és hat perces gurulás után, 10:56 (UTC)-kor megkezdték a felszállást Róma/Fiumicino repülőtérének 34L futópályájáról. Az orrfutó elemelésekor, 158 kts sebességnél a bal főfutó belső kerekén a kerékköpeny külső futófelülete több darabban levált a kerékköpeny körkörös belső vázáról, és a levált darabok a centrifugális erő hatására szétrepültek. Ezekből a darabokból néhányat a #1 hajtómű beszívott, és ezek a kisnyomású kompresszor lapátjain jelentős sérüléseket okoztak. A szakemberek megállapították, hogy 7 darab kompresszor lapátot cserélni kell. A kisnyomású kompresszor lapátjainak deformálódásából eredő kiegyensúlyozatlanság miatt megnőtt a hajtómű rezgése a ventilátor fokozatnál. A rezgés értéke 10:56 (UTC) perckor kezdett el nőni és egy perc alatt 0,8 egységről 9,2 egységre növekedett. A pilótakabinban lévő kijelző 10 egységig van kalibrálva. Egy egység 0.3 inch/sec rezgésnek felel meg. Ennek következtében 10:07 (UTC)-kor a hajtómű jobb oldalán lévő LPTCC szelephez menő tüzelőanyag cső közvetlenül a tüzelőanyag elosztónál, a hegesztés fölött eltört. A törött tüzelőanyagcsőből a hajtómű

leállításáig, 12:26-ig (UTC) folyamatosan folyt a tüzelőanyag a turbina külső burkolatára. A hőmérséklet repülés közben ezen a helyen a kísérleti repülések alapján, 200°C körül van. Egy óra tizenkilenc percen keresztül, a hajtómű leállításáig fennállt annak a reális veszélye, hogy a kiömlő tüzelőanyag meggyullad!

- A kisnyomású kompresszor lapátok deformációja miatt, megnőtt a ventilátor fokozat rezgése.
- A megnövekedett rezgés miatt eltört az LPTCC tüzelőanyag elosztóhoz menő tüzelőanyag cső.

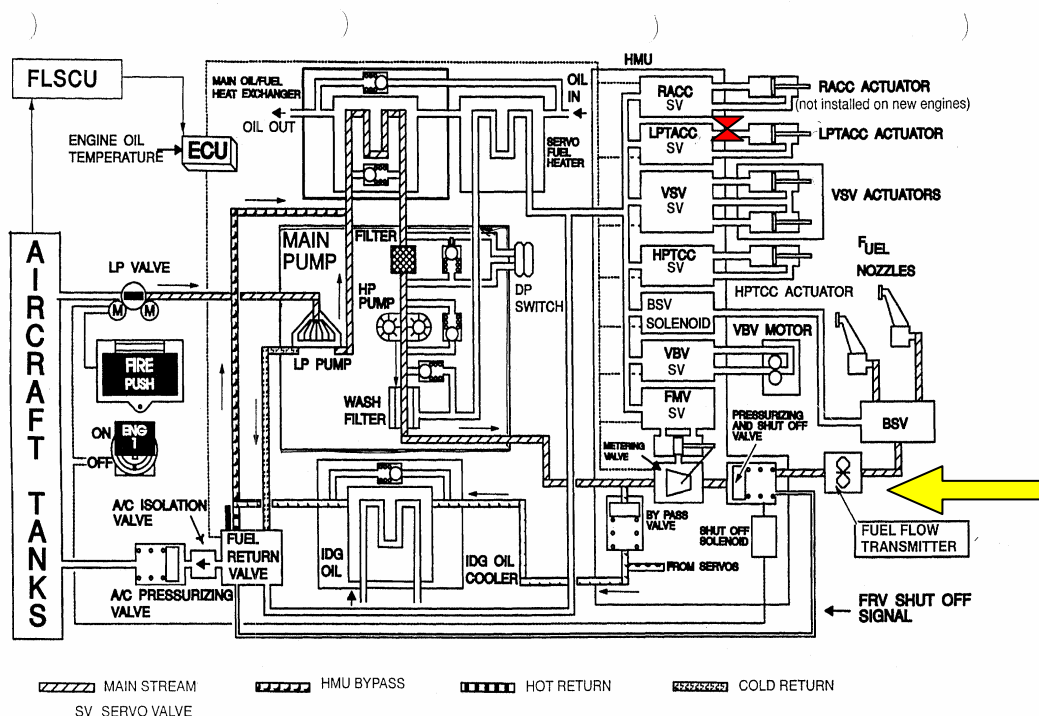
Figure 49 Fuel System Schematic

Ezen az ábrán látható a CFM 56-5B hajtómű tüzelőanyag rendszerének a felépítése. Jól láthatóan az HMU-nak van egy kisnyomású tüzelőanyag rendszere, amely a segédberendezéseket működteti és egy nagynyomású része, amely a fúvókákhoz jutó tüzelőanyag nyomását állítja elő. A sárga nyíl mutatja a tüzelőanyag fogyasztásmérő adóját. A piros X jelzi a csőtörés helyét. Jól látható, hogy a törött csővön elfolyó üzemanyag nem folyik át a fogyasztásmérő adón, mert itt normál esetben nincs tüzelőanyag fogyasztás, következésképpen a pilóták számára nincs jelzés a törött csővön elfolyó tüzelőanyagról! Mivel mindegyik hajtóműbe a saját pozíciójának megfelelő szárnyban lévő tüzelőanyag tartályból történik a tüzelőanyag betáplálás,

csak a két szárny között kialakult 500 kg-os kiegyenlítetlenség jelezte a pilótáknak, hogy valahol tüzelőanyag elfolyás van.

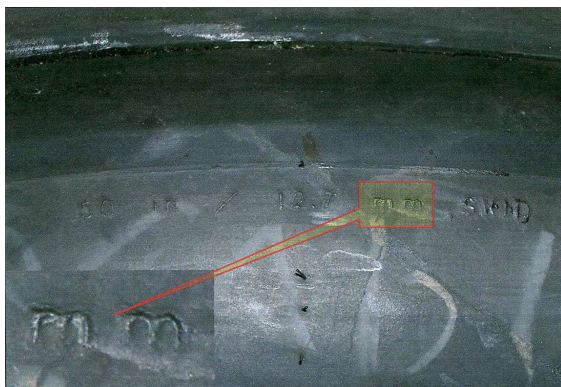
Az eseményt okozó kerék

tűrően belül volt ennek ellenére a jelentés megállapította, hogy a leválás oka, hogy a kereket az előírt keréknyomásnál alacsonyabb nyomással üzemeltették. Ezt a következtetést a kerék vállán található ún. „Skid Depth Marking” jelölések kopásának mértékéből vonták le. A „Skid Depth Marking” kopásának mértéke az eseményt okozó keréken, a Goodyear megállapítása szerint, 73% volt. Az alacsony keréknyomás következtében gurulás közben, különösen fordulókbán a gumi deformálódott és a normálisnál jobban melegedett. Ez a túlmelegedés elindított egy elválási folyamatot. Az elválás az üzemeltetés során fokozatosan növekedett, amíg a római felszállásnál már elég nagy volt ahhoz, hogy a centrifugális és sugár irányú gyorsulási erők hatására, kezdeményezzék a futóréteg leválását. Az ugyanazon a főfutón található másik keréken, lényegesen kisebb mértékben, de szintén a jelölés kopása volt látható. Ez annak is lehet a következménye, hogy a teher eloszlik a két kerék között, és az egyik kerék alacsony nyomása miatt a másik túlterhelődik.

- Az események ok-okozat láncolatát kiváltó közvetlen ok a bal főfutó belső kerék futófelületének leválása, a kerékköpeny körkörös vázáról. A leválás folyamata az előírt keréknyomásnál alacsonyabb nyomással való üzemeltetés miatt indult meg.

**BA2007-510-4\_1:** A Vb javasolja AEROFLOT Russian Airlines-nak, hogy repülőgépein a futókerekeket a megengedett maximális keréknyomásra beállítva üzemeltesse. Összehasonlítva az Airbus AMM és a Goodyear CMM dokumentumokat vizsgálja felül, és szükség szerint módosítsa a Daily Check folyamán végrehajtandó, a keréknyomás ellenőrzésére és beállítására vonatkozó karbantartási eljárást, és a módosított AMM-t nyújtsa be jóváhagyásra a lajstromozó hatóságnak.
