ZÁRÓJELENTÉS

**2007-527-4P
LÉGIKÖZLEKEDÉSI BALESET**

**Gödöllő
2007. április 30.**

**SUP-AIR / F (AX-7)
HA-757 (előzetesen kijelölt lajstromjel)**

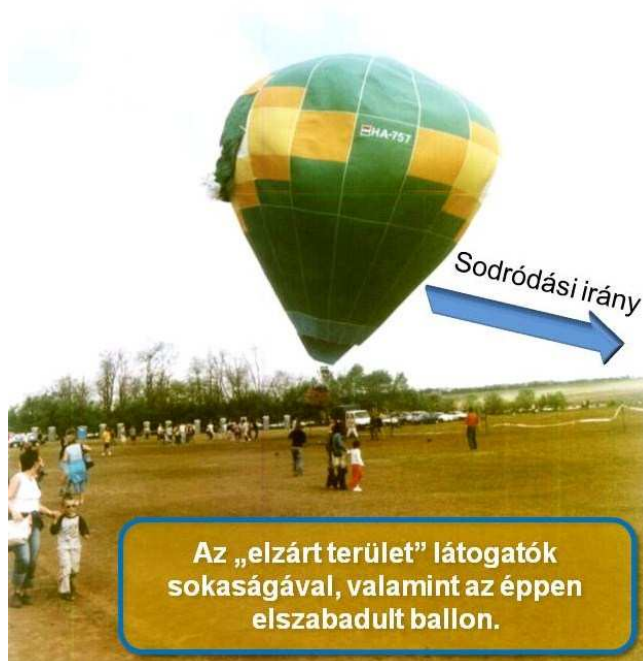
1. számú kép

A rendezvény napján a programok – így a hőlégballonokkal való repültetés is - 8 órakor kezdődtek volna, a pilóta azonban csak 10 óra körül érkezett meg a két ballonnal és segítőivel a helyszínre. A tulajdonos pilóta úgy gondolta, hogy a reklámozási tevékenység mellett egyúttal elvégzi a szóban forgó (HA-757) hőlégballon gyártásának utolsó mozzanatát, a kupola végső beszabályozását is annak ellenére, hogy a gyártáshoz szükséges engedéllyel nem rendelkezett. A kupola beszabályozását nem a repülőtér területén, hanem egy mellette lévő, arra alkalmasnak ítélt, földbe vert fa cölöpökre rögzített szalagkorláttal elzárt területen végezték el. (1. számú kép) A művelet közben a ballont három poliészter alapanyagú kötéllal rögzítették, egyrészt a szállító járműhöz, illetve két fa cölöphöz.

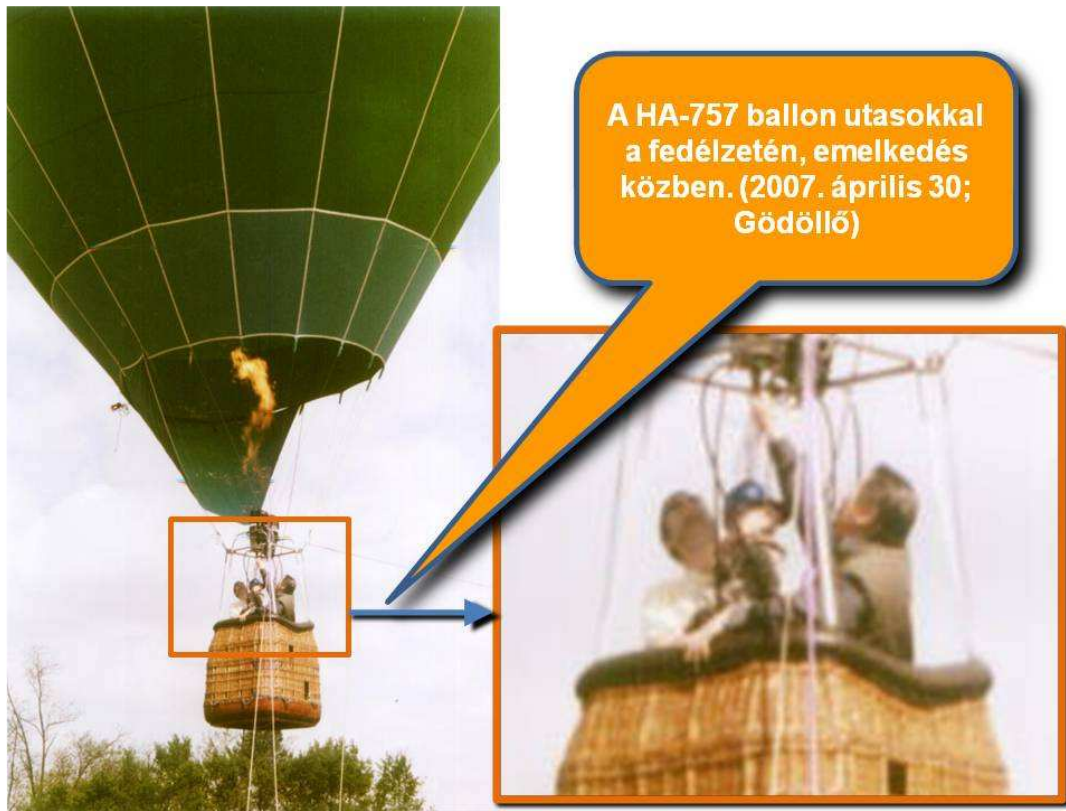
2. számú kép

A hőlégballon beszállítását követően - a rendőrségi tanúkihallgatási jegyzőkönyvek szerint - a ballon több ízben emelkedett fel majd ért földet, és a ballon kosarában a pilótán kívül mindig tartózkodott 1-2 további személy is. (2. számú kép)

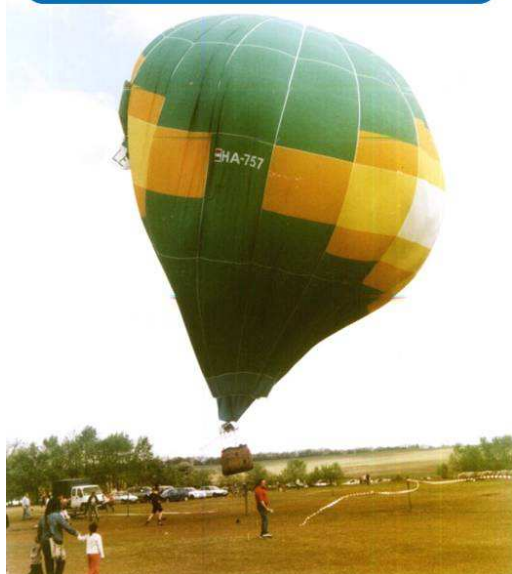
3. számú kép

A pilóta elmondása szerint 11 óra körül – váratlanul – egy általa soha nem tapasztalt erejű termik emelte meg és csavarta/sodorta a ballont, aminek következtében a kikötő kötelek közül kettő elszakadt, a harmadik pedig kihúzta a rögzítő cölöpöt a földből. Ekkor a pilóta megkezdte a kupolából kiüríteni a meleg levegőt. Az eset idején a pilótán kívül a kosárban tartózkodott még két másik személy (utasként) – egy felnőtt és egy gyermek – is, akik a pilótával együtt lekuporodtak a kosár aljára. Az immár rögzítetlen ballon ellenőrizetlen sodródásba kezdett a széláramlatnak megfelelően. (3. és 4. számú kép)

Az elszabadult ballon ellenőrizetlen mozgása a fedélzetén három személlyel.

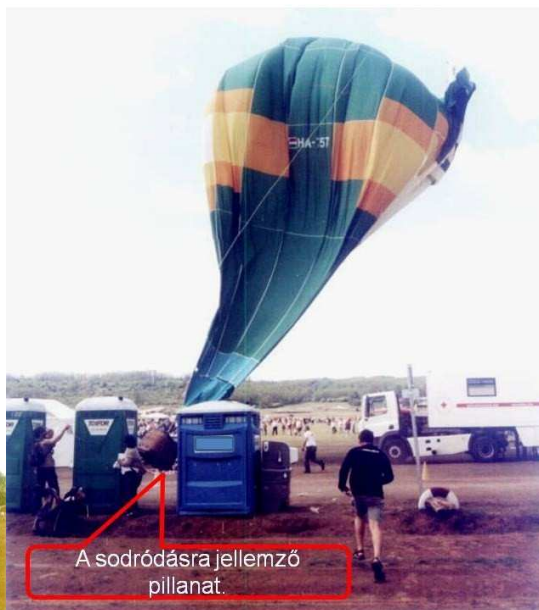
4. számú kép

A sodródásra jellemző pillanat.

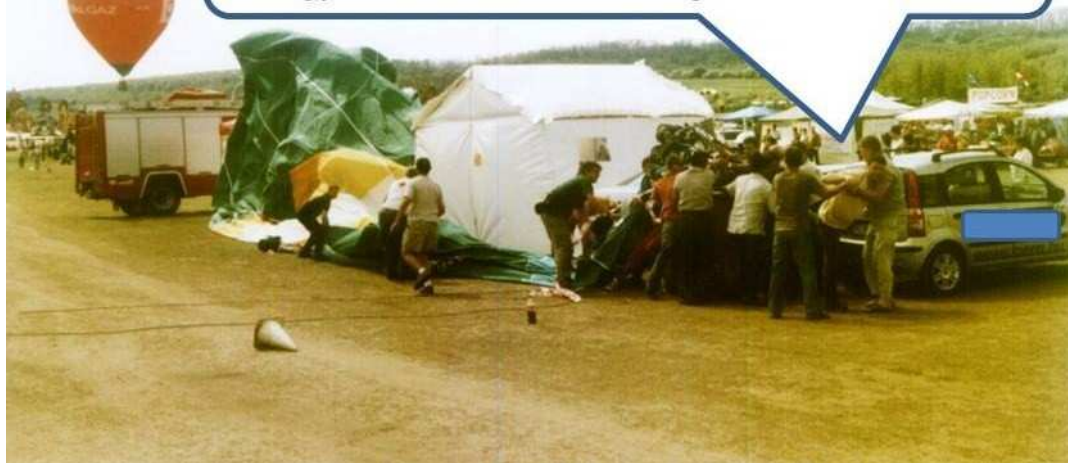
5. számú kép

A ballon körülbelül 70-80 métert sodródott, mire a ballon teljesen kiürült (a meleg levegő távozott a ballon kupolából), majd a kupola „elterült”. Az elterülő kupola betérítette a közelben található tárgyakat: először a kihelyezett (mobil) illemhelyeket, majd ezt követően tovább sodródva a repülőtér szélén parkoló gépjárműveket is, és az ott parkoló gépjárművekben elakadt.

Az elszabadult ballon végső „megállása”, fennakadása a kitelepült földi tárgyokban, valamint az egyik utas kimentése a megdőlt ballon-kosárból.

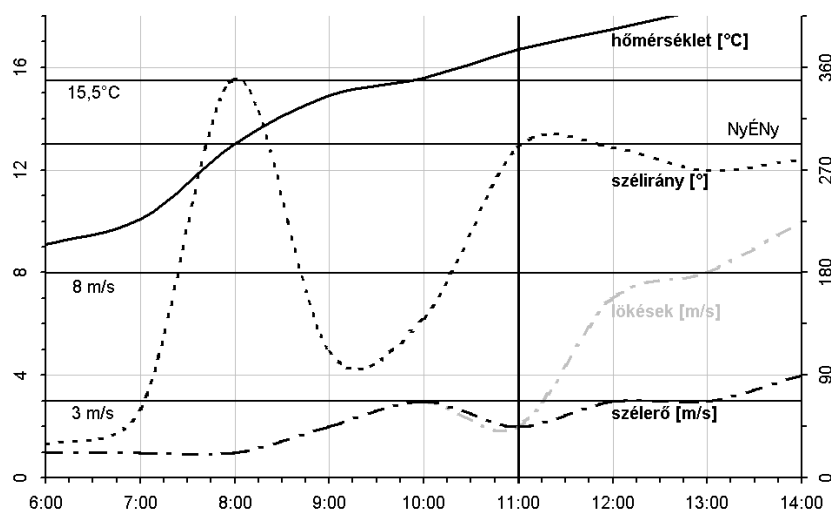
1. ábra: Meteorológiai adatok az esemény helyszínének körzetében

A Vb a térségből rendelkezésre álló időjárási adatok alapján azt állapította meg, hogy aznap Pest térségében az ún. termik-kiváltó hőmérséklet $15,5^{\circ}\text{C}$ ($\pm 0,5^{\circ}\text{C}$) körül volt, amit a nappali felmelegedés – a felszíni léghőmérsékleti menet tanúsága szerint - már 10 óra körül elért, vagyis a felhősséghez és az évszakhoz képest szokatlanul korai időpontban.

Elképzeltető, hogy a hőlégballon-kupola ún. beszabályozásakor – ami a parancsnok helyszíni jegyzőkönyve szerint 10 óra 15 perckor történt – még nem voltak a talajról elszakadó termikes légbuborékok; továbbá a termik-képződés megindulását illetően megtévesztő lehetett a már reggeltől felhős égből: a középszintű gomolyfelhőzet alatt nehezebben lehetett azonosítani a termik keltette gomolyokat. Ugyanakkor a beszabályozás és a baleset közötti időszakban már a szemtanúk által is leírt élénkebb befúvásokból lehetett volna következtetni a termik-buborékok kezdődő elszakadására.

A szél átlagos erőssége a baleset időpontjában is gyenge fokozatú, 3 m/s körüli maradt, az egybehangzó tanúvallomások szerint a helyszínen is („a szél gyengén, úgymond kellemesen fújdogált”), iránya NyÉNy-i lehetett. A befúvások csak később lépték át a vonatkozó 40. sz. (560106/1985.) Légügyi Előírás 6.2.1. pontjában szereplő 8 m/s-os határértéket, azonban a kezdetben ritkább ún. termik-befúvásokban – ami egy adott helyen esetleges - nem kizárt, hogy korábban is elérhették azt. A baleset során, a rendőrség által meghallgatott tanúk is „ritkán erősebb áramlat”-ról beszéltek (és ez alighanem a baleset előtti széljárásra vonatkozik, hiszen utána már az eseményekkel voltak elfoglalva). Azt sem lehet kizárni, hogy először pont a balesetnél „jött egy erősebb szellőket”; s a száraz termiknek sajátja, hogy egy-egy befúvás erőssége meghaladhatja az átlag-szélerősség kétszeresét is.

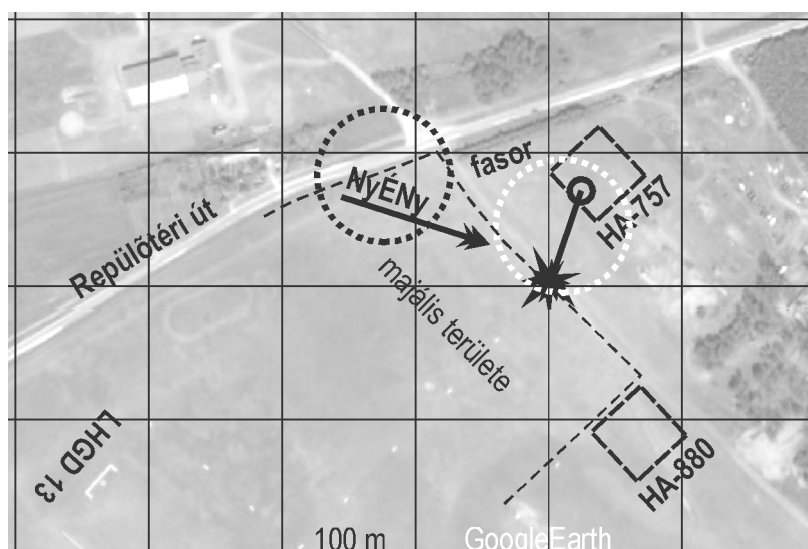
2. ábra: A szél (termikbuborék) és a ballon mozgása az esemény bekövetkeztekor

A Vb rendelkezésére bocsátott rendőrségi helyszínrajz és az előbb említett fényképek fényképmértani (fotogrammetriai) elemzése alapján valószínűsíthető, hogy a kérdéses hőlégballon DDNy-i irányba sodródott, azaz határozottan nem a feltételezett szélirány szerint. Ez csak úgy képzelhető el, hogy a kupola először belekerülhetett egy termikes feláramlásba, majd kiesett abból (részben valószínűleg a kötelek visszatartó hatására, amitől azok elszakadtak), s így felhajtóerejét veszve hirtelen süllyedéssel beleeshetett a légbuborék felemelkedése keltette, a kupolától DNy-ra gerjedt helyi összeáramlás széllökésébe. Mindezt az is valószínűsíti, hogy a repülőtér egybefüggő, sík, füves környékébe a közelben ékelődik be egy fasor vége. Több facsoport, valamint egy földút leágazás található ott nagy homokos felülettel, melyek a legjellemzőbb helyei a felmelegedett légbuborékok elszakadásának (a rajzon fekete pontozott kör); innen pedig a NyÉNy-i légmozgás a függeszkesedési terület délnyugati széléhez sodorta a ballont.

A ballonnak a balesetet okozó mozgása teljes mértékben azonosítható egy, a talajról a közelben elszakadt és felemelkedő termikus légbuborék felhajtóerejével, ill. az elszakadás következtében az alatta gerjedő talajközeli összeáramlás keltette oldalszél-, azaz ún. termik-befúvással, melyek a mi éghajlatunk alatt szokványosnak tekinthetők.
