ZÁRÓJELENTÉS

2007-66-6

Rendkívüli hajózási esemény

Regensburg

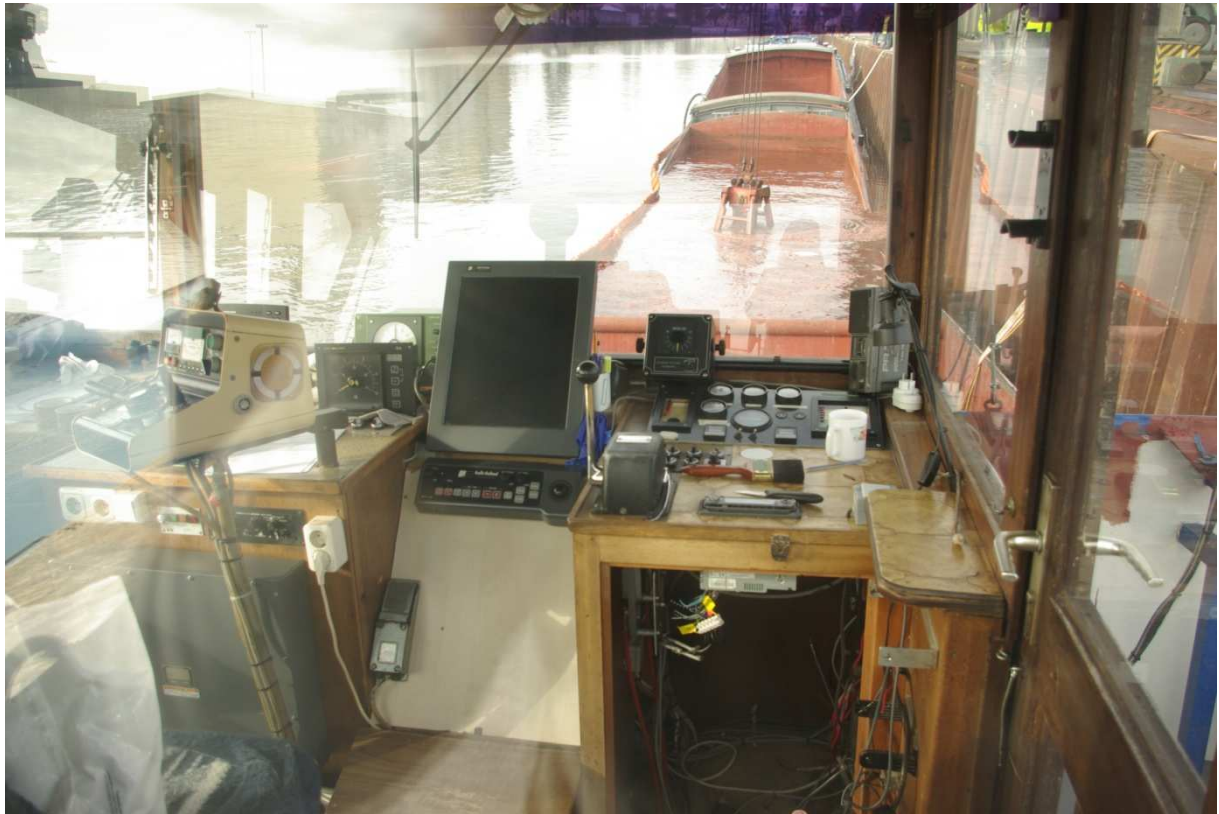
1. ábra A sérült hajó kormányállása.

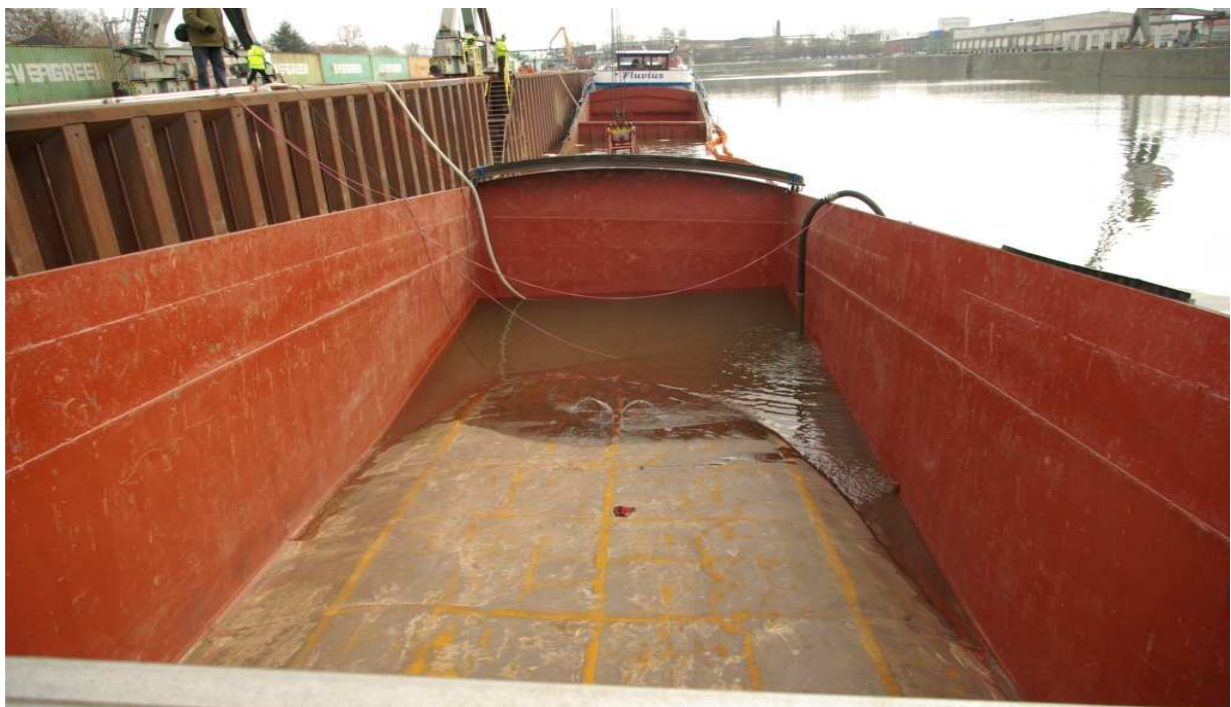
A hajó a rakpart mellett megroppant és félig elsüllyedt.

A hajót 2007 márciusában Komarnoban javították, ahol a fenék és medersori lemezeket cserélték ill. 90 m hosszban a bordák cseréjét, valamint a raktárkeretet egyengetését végezték a sérült részeken. A nagyjavítás alatt elvégzett szilárdsági számítások eredményei azt mutatták, hogy a hajótestben a hosszirányban ébredő feszültségek a megengedett értéket éppen elérik a fel nem újított részen, ezért mindenképpen be kell tartani a két lépcsőben történő rakodást úgy, hogy a rakodást és az ürítést hátulról kezdik. A javasolt főborda keresztmetszetek szilárdsági megerősítését vélhetően a magas költségek miatt nem végezték el.

2. ábra A meghajlott, deformálódott hajótest előlről.

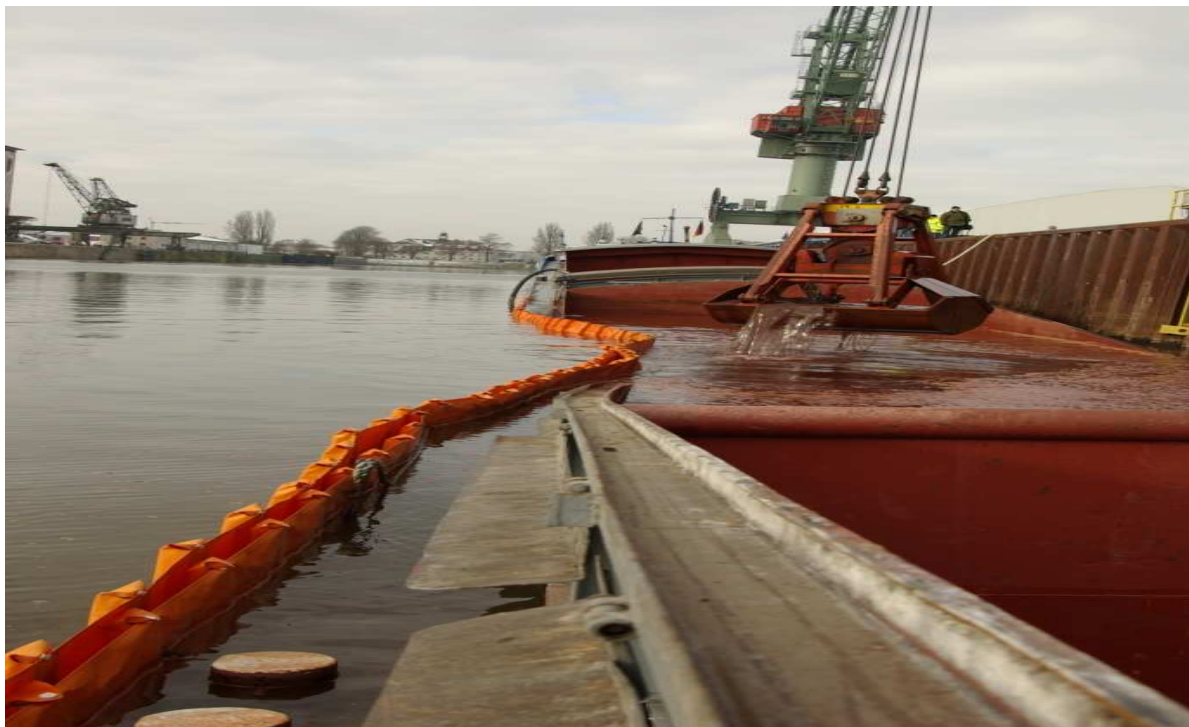
A Vb érkezésekor az ömlesztett áru az elárasztott raktárból a rakpartra történő kirakása már megkezdődött, így nem lehetett látni a berakott áru konkrét elhelyezkedését sem. Az áru kirakása még másnap is folytatódott. Nem lehetett megállapítani, hogy az áru elhelyezkedése, valóban egyenletes volt-e.

4. ábra A megroppant hajóból szedik ki a rakományt.
