KÖZLEKEDÉSBIZTONSÁGI
SZERVEZET

ZÁRÓJELENTÉS

**2008-0008-5
VASÚTI BALESET**

**Tarcal állomás
2008. január 7.**

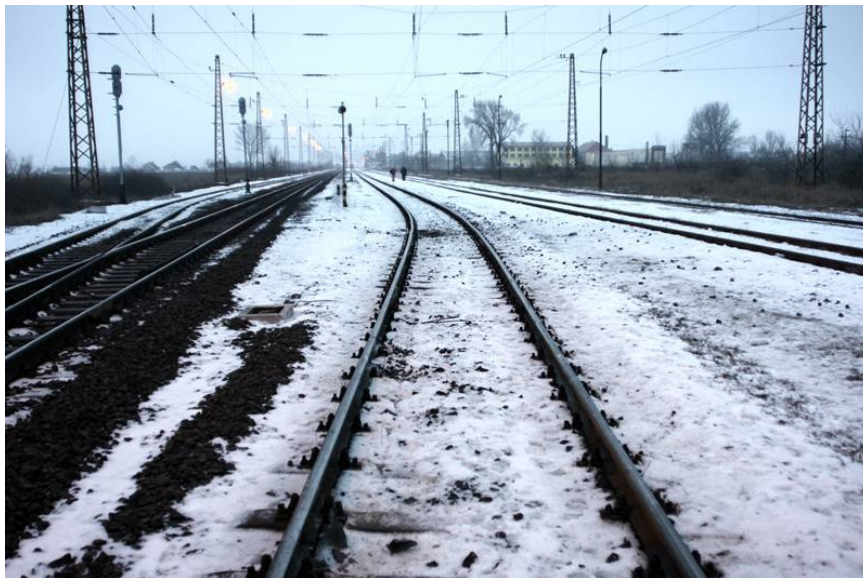
4. ábra: Az eset helyszíne

Az 5122 sz. vonatot továbbító mozdony első forgóváza mindkét tengelyével a kitérő utáni kissugarú ív közepén, a 120+95,89 szelvényben a vágányt szétnyomva jobb oldalon leesett a sínszárlól. 3,59m.-rel a kitérő felé (120+99,48) a bal oldali kerekek nyomkarimái az erősen kopott sínfej oldalán felkaptak a sínfejre, és azon 2,26m.-t haladva a 121+01,74 szelvényben leestek a sínszál külső oldalán. A mozdony hátsó forgóváza, és a vonatba besorozott kocsik a vágányon maradtak.

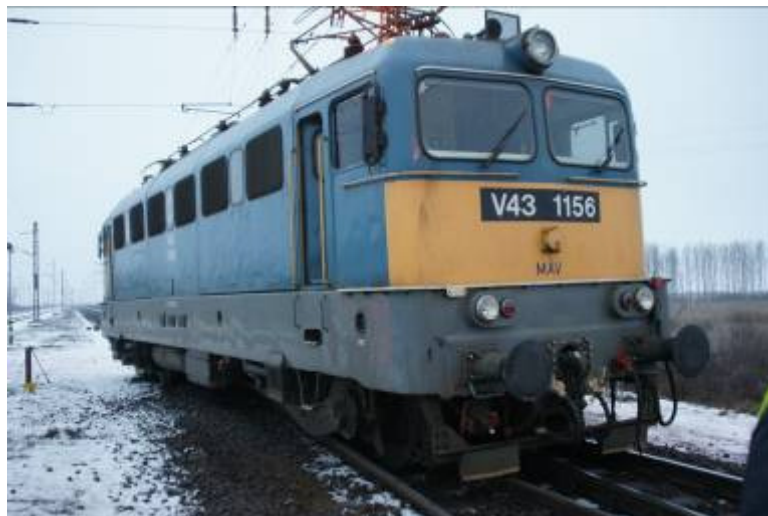
5. ábra: A siklott mozdony az eset helyszínén

A vonatot továbbító V43-1156 pályaszámú mozdony kismértékben megrongálódott.

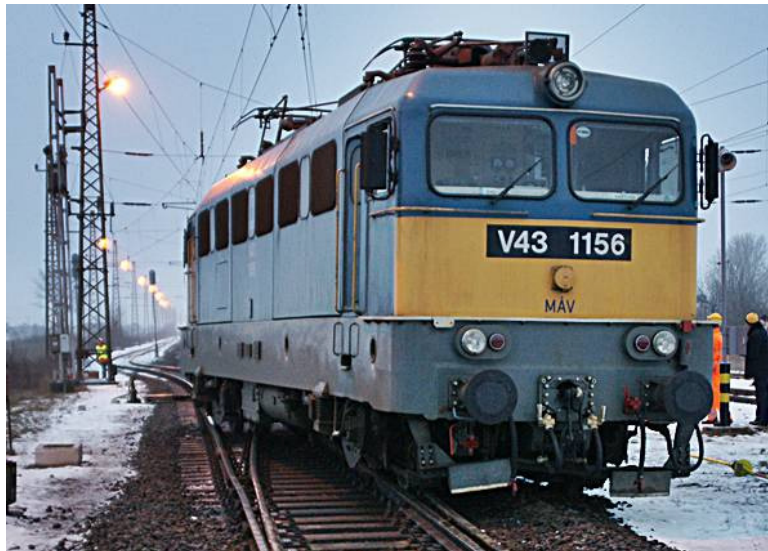
8. ábra: A siklott mozdony

A Vb a helyszínen megállapította, hogy a mozdony három tengellyel siklott. A siklás következtében szolgálatképtelenné vált, a kerekek futófelülete deformálódott, a szekrényfelfüggesztés gumirugói elmozdultak, a használt áramszedő megsérült.

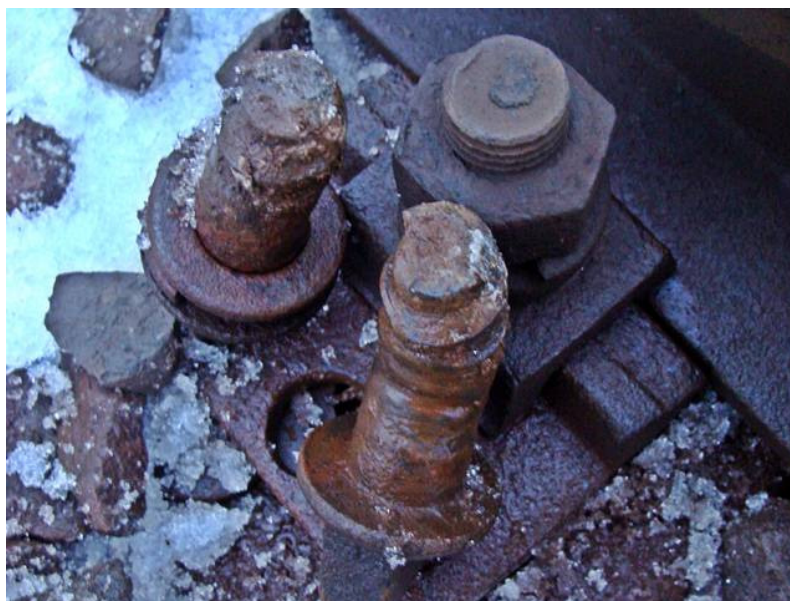
A helyszíni szemle során a Vb megállapította, hogy a pályában fekvő aljak egy részében a gyártáskor beépített hullámos fabetétek elkorhadtak, míg az aljak tetejéről befolyt vizet az alul fekvő, még aránylag ép részek a lyukban tartották. Ez lehetővé tette a beépített csavarok idő előtti korródálódását, a csavarok nyaka a fej alatt 4-5 cm-rel a korrózió következtében elvékonyodott, majd idővel a fokozott terhelés hatására elnyíródott. Ez a Vb véleménye szerint már jóval a baleset előtt bekövetkezett, mivel valamennyi csavar törésfelülete erősen rozsdás volt. (6. ábra)

9. ábra: Törött sínscavarok az eset helyszínén

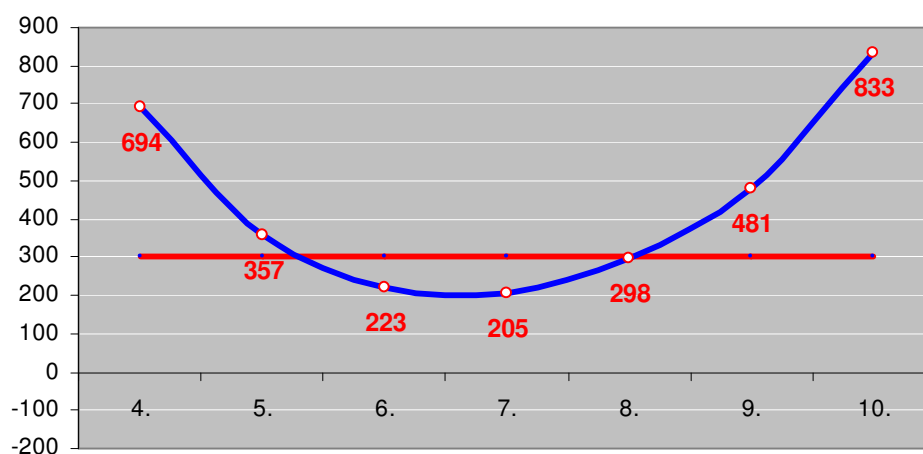
A pálya 10 m-es húrral történt bemérésének értékeit a mellékelt táblázat tartalmazza. A mérés szerint az ív különböző sugarú, szabálytalan kosárívek sorozata. A nyílmagasság táblázat szerinti ívsugar a mérési pont mellett található, mellette pedig az eltérés a terven szereplő 300 m sugarú szabvány ívhez képest. A legkisebb mért ívsugar 205 m, 15-20 m közötti hosszban van az ívsugar 300 m alatt.

10. ábra: Tarcal állomás 11. sz. kitérő utáni kissugarú ív húrmérési eredménye (Ideiglenes helyreállítás után).

Az ív szabálytalan volta azt eredményezte, hogy a mért 11 mm-es oldalkopás a 2 mm-es magassági kopás mellett jelentkezett, valamint az ívben haladás miatt a külső sínzálra ható erő drasztikus növekedése, amely a jól látható oldalkopás mellett a gyorsan korrodáló síncsavarok nyakára ható nyíróerőt olyan mértékűre növelte, hogy a lecsökkent keresztmetszet már nem tudta elviselni azt az erőhatást, amelyet egy ívbe nehezebben beálló forgóváz okozhatott.

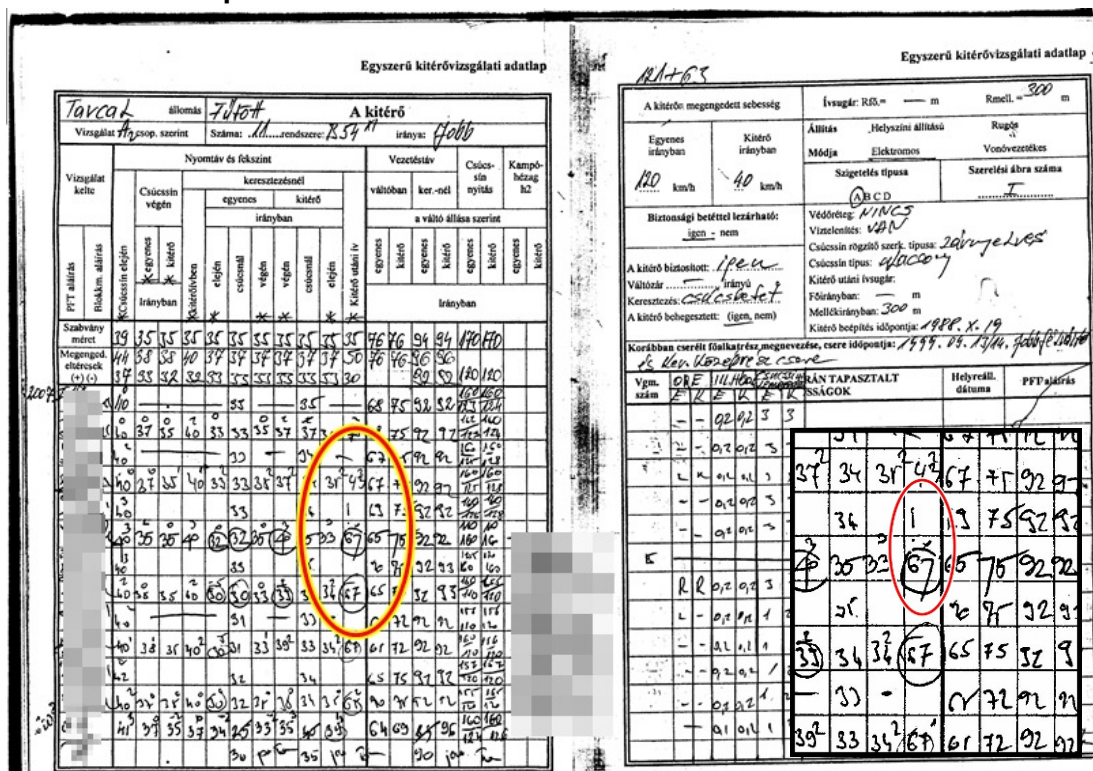
A nyomtáv mérés szerint az ívben levő pálya nyombővülése erőteljes, a kitérőmérési könyv bejegyzése szerint 2007 júniusa óta 1467 mm. Ez önmagában még nem lett volna kiemelkedő probléma, mert a tűréshatár 1475 mm (Lásd 1.16. pont); azonban az, hogy 2005 januárjától 2007 áprilisáig az ugyanott mért nyomtáv csak 1443-1449 mm között változott – ráadásul az idő múlásával nem bővült, hanem szűkült, 2007-áprilisában már csak 1443 mm-t mértek – júniusra váratlanul 1467 mm-re bővült.

11. ábra: A mért értékek változása és a Kitérővizsgálati adatlap (11. sz. kitérő)

Ezt az értéket a vezetőmérnök mérte, és szóban, valamint a kitérőmérési könyvbe, az érték mellé tett felkiáltójellel felhívta a főpályamesteri szakasz figyelmét a tűréshatáron jóval túli állapotra. (8.ábra) A főpályamester emiatt a kitérőmérést követő napokban külön helyszíni vizsgálatot végzett az ívben.

A június havi mérést követően a főpályamester ellenőrző mérést és vizsgálatot végzett a kérdéses helyen. A nyomtáv értéke (1467 mm) megegyezett, de beavatkozásra okot adó hiányosságot nem talált, mert meglátása szerint a főpályamesteri szakasz területén ez a nyomtáv nem volt kirívó.

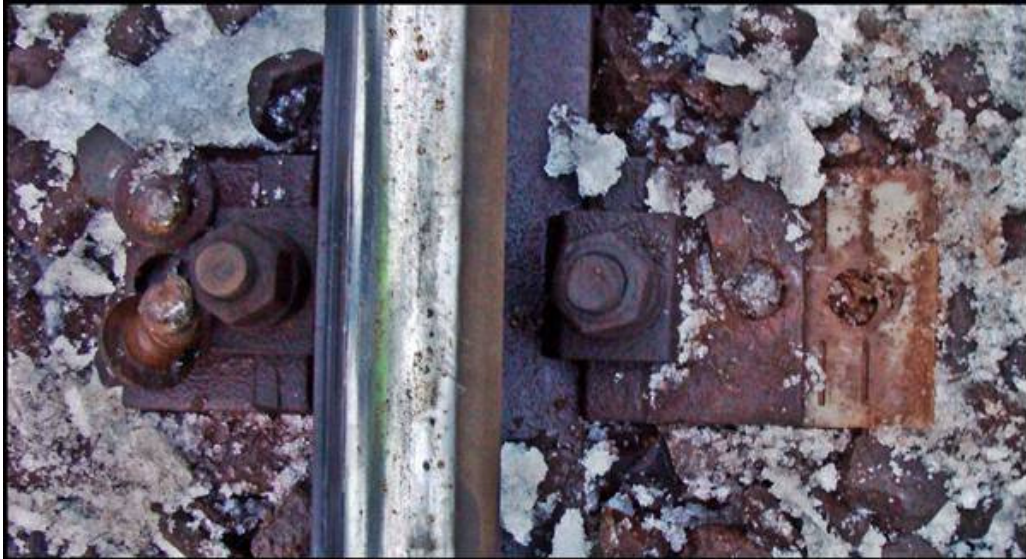
Tarcal állomás legutóbbi átépítésekor a megelőző vágányokat másodfokú, 1965/66-os gyártású L jelű vasbeton aljakból, és új, 1977-ben gyártott 48 rendszerű sínekből építették meg zúzottkövű ágyazatba fektetve. Sem az építéskori kitűzés pontosságáról, sem a későbbi nagygépes szabályozások előkészítéséről nem állt a Vb rendelkezésére információ – az átlagos gyakorlatnak megfelelően vagy a jobbik esetben húrozással vették fel az ívet, és a kalkulált eredményeket írták fel a gépnek, vagy (mint legtöbbször) hibacsökkentő eljárással szabályoztatták ki irányra az egyébként szemre nem rossz vágányt. Ezeknek lehet a következménye a táblázatban (7. ábra) látható ívsugarváltási görbe, mely jól láthatóan mutatja a tervezett ív sugarához való tényleges – és sok helyen durva - eltéréseket. Az ív szabálytalanná, és a közepén 205 m sugarúvá torzulása olyan megnövekedett erőhatást eredményezett az ív külső sínszálaban, hogy a nyomtáv az 1435 mm-ről 1449 mm-re nőtt az évek alatt. Ezt a bővülést a betonalkak fabetéteinek korhadása, és ennek következtében a síncsavar elkorrodált nyakának meghajlása tette lehetővé.

Ez az állapot hosszabb idő óta is fennállhatott már, amikor egy, a 2007 áprilisi és júniusi kitérőmérések között közlekedő vonat alatt a síncsavarok korrodált nyaka nem tudta elviselni a felfokozódott erőhatást, és elnyíródott. Hogy ez egyetlen alkalommal, vagy lassan, sok vonat alatt következett be, utólag nem lehet megállapítani. A júniusi kitérőméréskor már fixen „beállt” a külső sínszál a 7. oldalirányú megtámasztását elvesztő aljon az 1467 mm-es nyomtávra – ez okozta a hirtelen, és feltűnően nagy nyomtáv-bővülést. A közlekedő vonatok alatti rugalmas nyombővülés nem érte el a közbeeséshez szükséges méretet.

12. ábra: A sérült leerősítések egyike az eset helyszínén
