KÖZLEKEDÉSBIZTONSÁGI
SZERVEZET

ZÁRÓJELENTÉS

2008-013-6
RENDKÍVÜLI HAJÓZÁSI ESEMÉNY

Dunaegyháza Duna 1563,7 fkm.
2008. február 26.

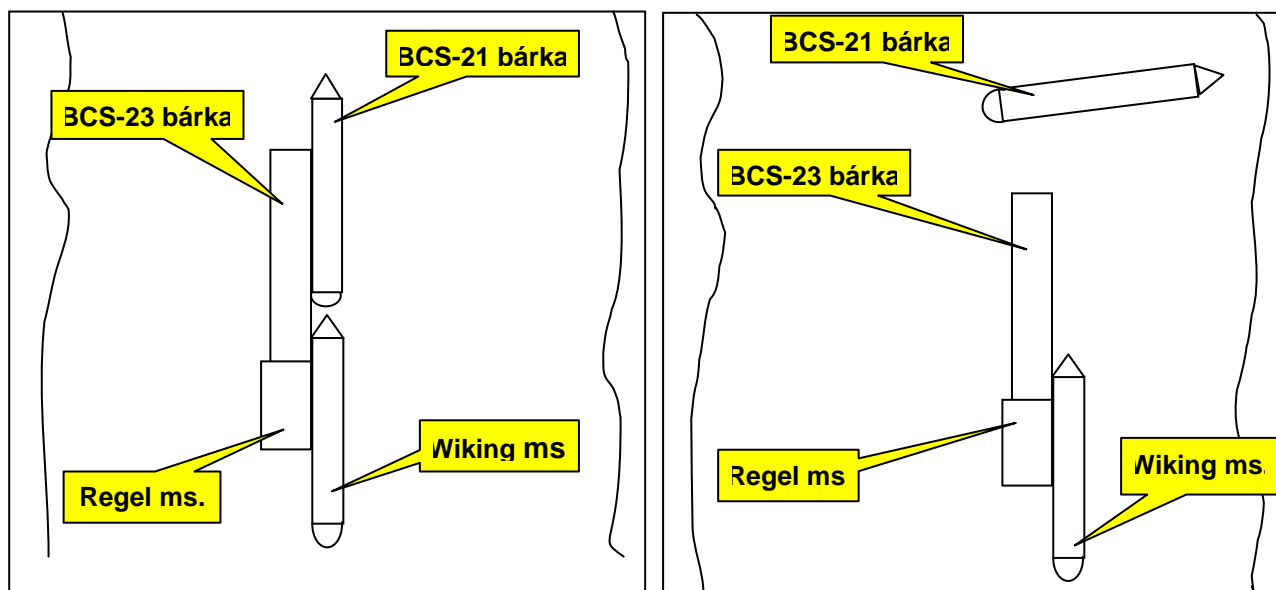
1. sz. ábra: A tolatmány elhelyezkedése a felakadás előtt és után. (A Regel ms. helyszínrajza alapján)

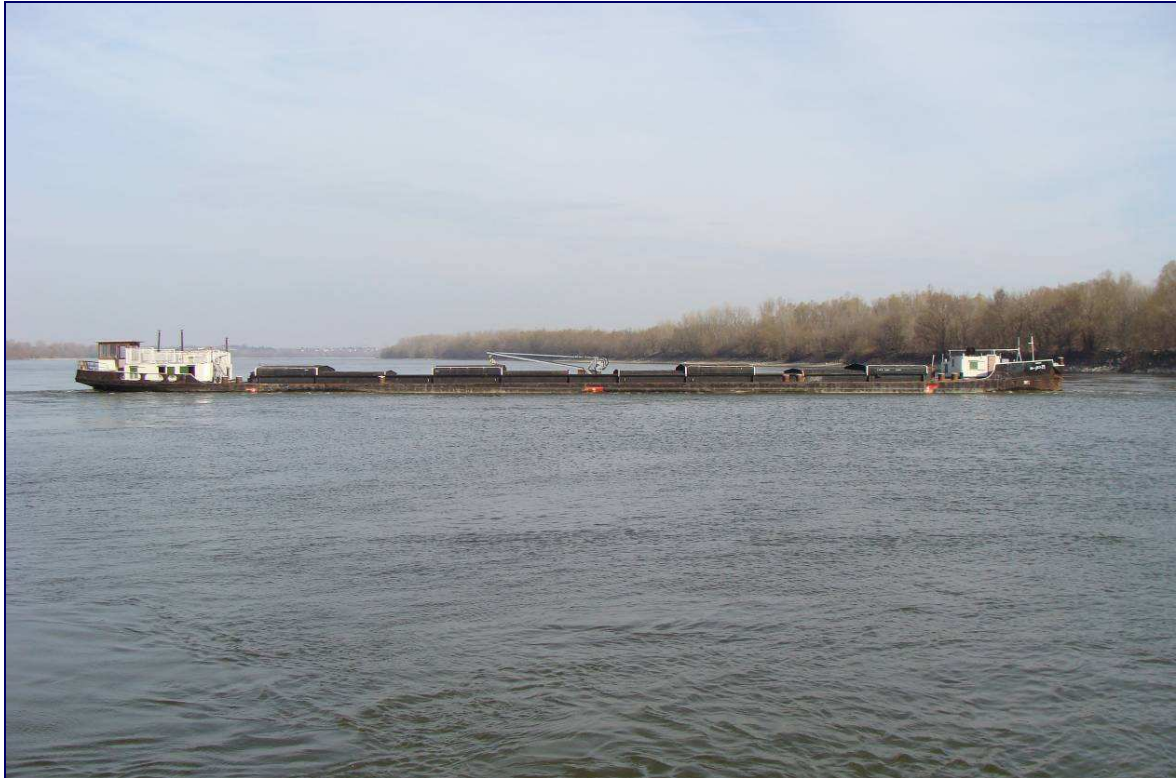
üzembentartója	Dunayacht-Cargó Kft.
	bérlője	–
Eset	napja és időpontja	2008. február 26. 18 óra 30 perc
	helye	Dunaegyháza Duna 1563,8 fkm.
Eset kapcsán	elhunytak száma	0
	súlyos sérültek száma	0
Vízi jármű rongálódásának mértéke		Az uszály felakadt egy zátonyon, a csatolókötelek elszakadtak, majd keresztbe fordult a Dunán. Az uszályban kár nem keletkezett.
Lajstromozó állam		Magyar Köztársaság
Lajstromozó hatóság		NKH elődje (Hajózási Főfelügyelet)
Gyártást felügyelő hatóság		NKH elődje (Hajózási Főfelügyelet)
Lajstromozó állam		Magyar Köztársaság
Lajstromozó hatóság		NKH elődje (Hajózási Főfelügyelet)
Gyártást felügyelő hatóság		NKH elődje (Hajózási Főfelügyelet)
Eset helyszíne alapján illetékes kivizsgáló szervezet		KBSZ

4. sz. ábra: A keresztbe fordult BCS-21-es sz. bárka

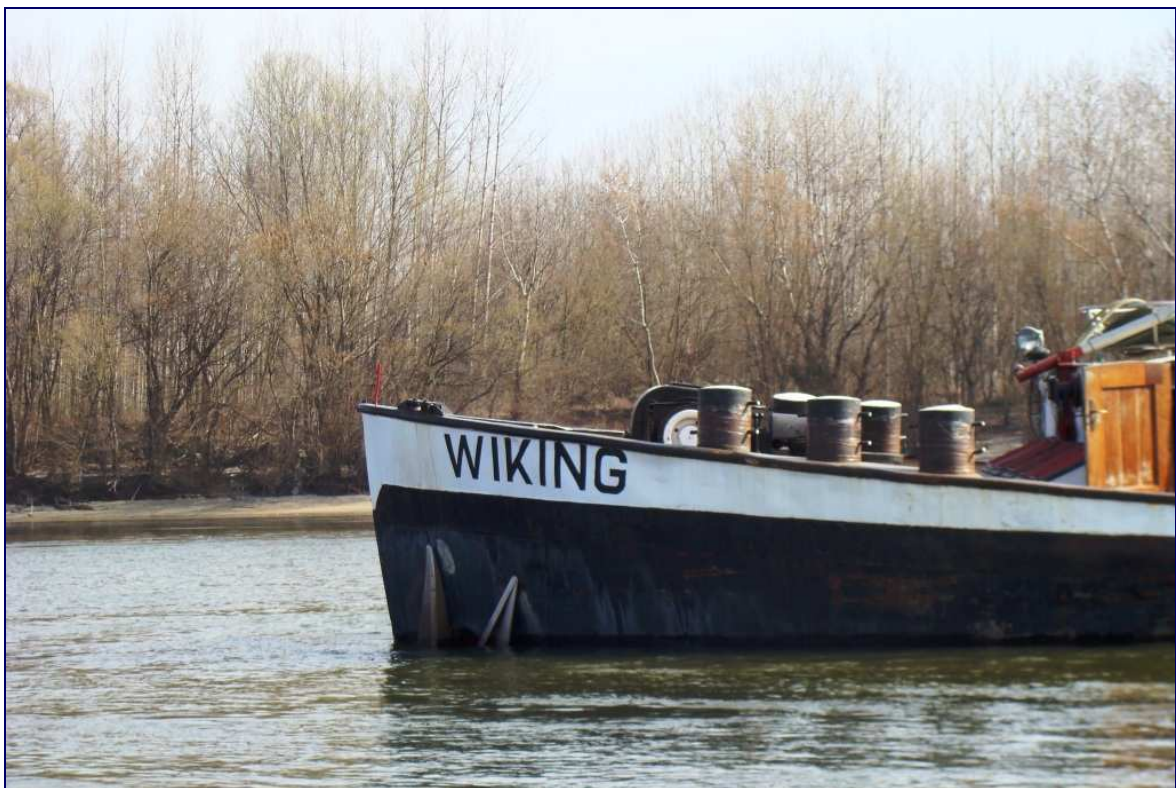
A Wiking ms. első raktára a jobb oldalon elől sérült, a berakott áru egy része elázott (kb. 300 tonna), mind a hajóban, mind a rakományban keletkezett kár. A szintén felakadt BCS 21-es sz. uszályban kár nem keletkezett. A Regel ms. főmotorjai meghibásodtak, a jobb oldali főmotorja a baleset bekövetkezése előtt közvetlenül (irányváltó melegeedés miatt kellett leállítani) a baloldali főmotorja pedig már korábban szerb területen üzemképtelenné vált.

A **Wiking** ms. gépi berendezései nem hibásodtak meg, az eset szempontjából nincs jelentősége, ezért annak további részletezése nem szükséges. A hajótest az orr részénél víz alatt lékesedett. A sérülés javítható.

5. sz. ábra: A Wiking ms. orr része süllyedt.

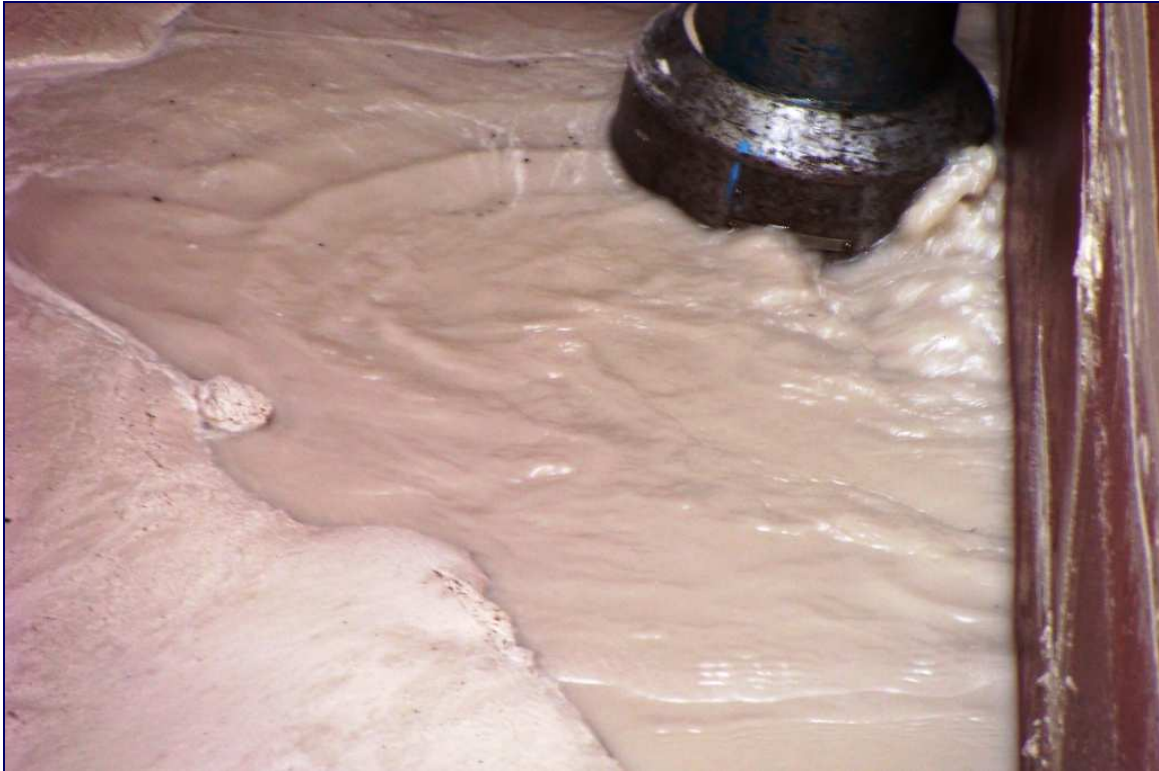
6. sz. ábra: A Wiking ms. I. sz. raktár szivattyúzása. A raktárban az áru elázott.

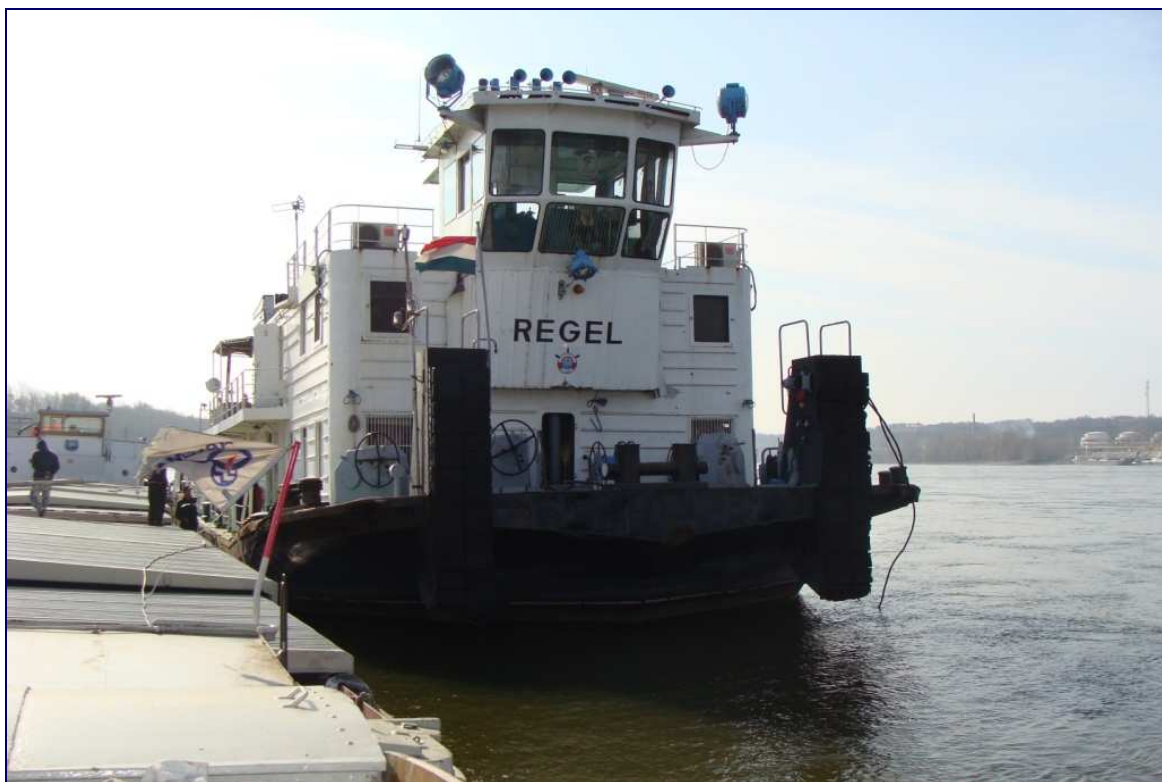
A tolóhajó intézkedő kapitánya a karaván összeállításakor három egységet kívánt továbbítani a Regel ms. tolóhajóval, azonban az amúgy is gyengén karbantartott hajó főmotorjai közül az egyik üzemképtelen volt, a másikat pedig az indulás után nem sokkal kellett leállítani az irányváltó kenőolajának melegegése miatt. A leállítás utáni javításkor kiderült, hogy az irányváltó olajhűtőjének víz szűrőjében egy fadarab csökkentette le a hűtővíz cső átfolyási keresztmetszetét, és a túlmelegedés emiatt következett be.

7. sz. ábra: Regel ms. a továbbító tolóhajó.

BA2008-013-6_1. A Vb javasolja a hajó üzemeltetőjének, hogy a javítások, karbantartások, ciklusidők üzemóráinak dokumentálását nagyobb alaposággal és rendszerességgel végeztesse a hajók személyzetével, igyekezzen minden adatot, jelentést a hajóiról bekérni, és azokból a hajó állapotát figyelemmel kísérni, ill. a szükséges javításokat a lehető leghamarabb és kellő szakszerűséggel elvégeztetni.
