ZÁRÓJELENTÉS

2008-034-6
RENDKÍVÜLI HAJÓZÁSI ESEMÉNY

Budapest Duna 1654 fkm.
2008. július 26.

Kisgéphajó
H-18664-30

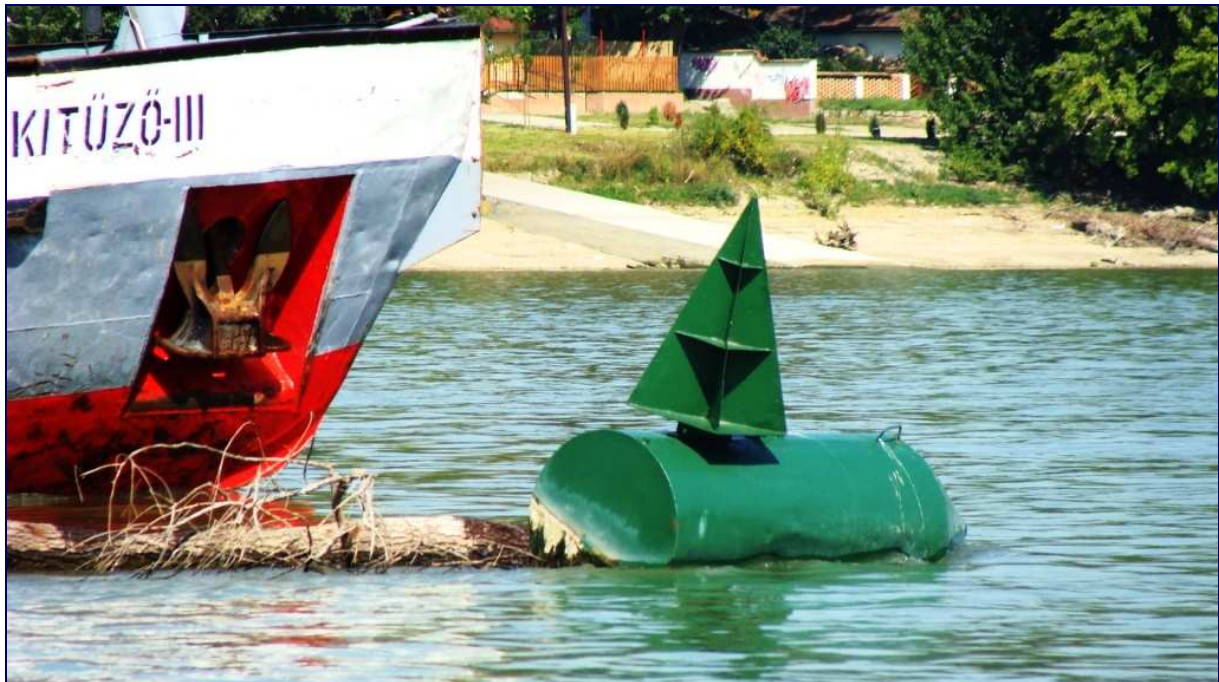
1. sz. ábra: A második helyszíni szemle alkalmával készített kép, amikor a kitűző hajó a zöld úszóról szabadít le egy uszadék fát

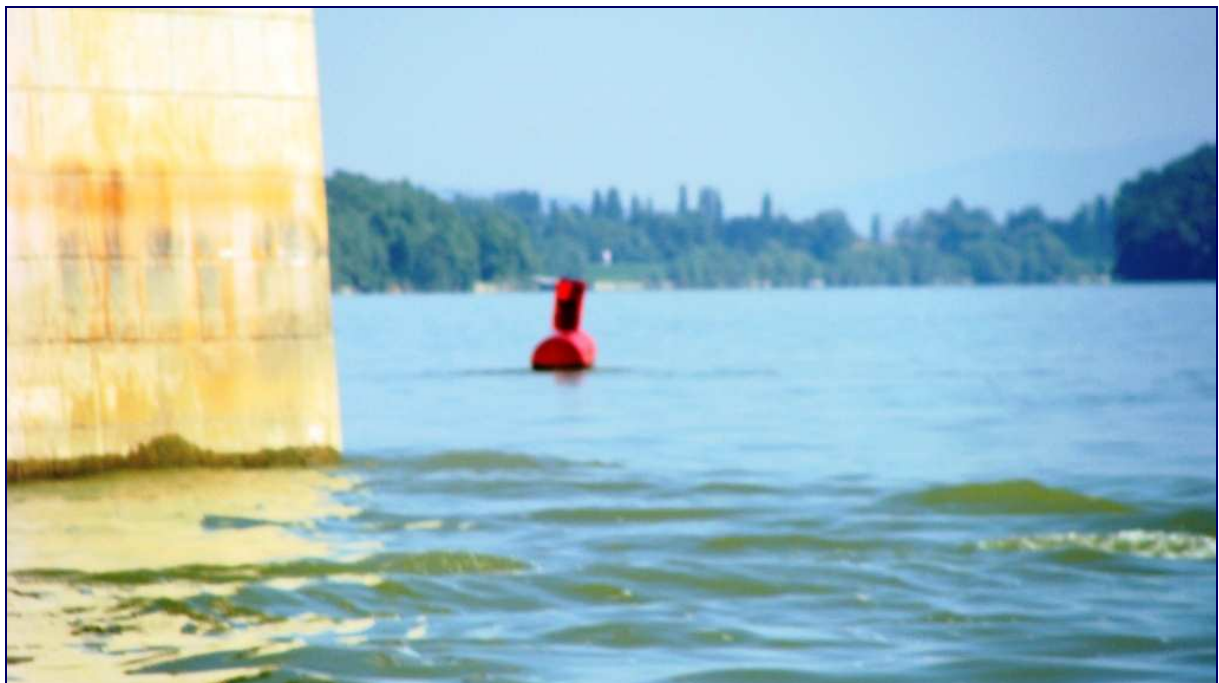
A kishajó személyzete helytelenül járt el, amikor a nagyméretű uszadékot egy kis 60 Le-s (44,1 kw) gépteljesítménnyel szándékozott leszabadítani a vak vörös úszóról. Az elsüllyedt kishajó személyzete viselte a mentőmellényeket így a gyorsan helyszínre érkező mentőegységek könnyedén kimentették a baleset résztvevőit.

2 sz. ábra: Az esemény alkalmával erre a vak vörös úszóra akadt fel az uszadék

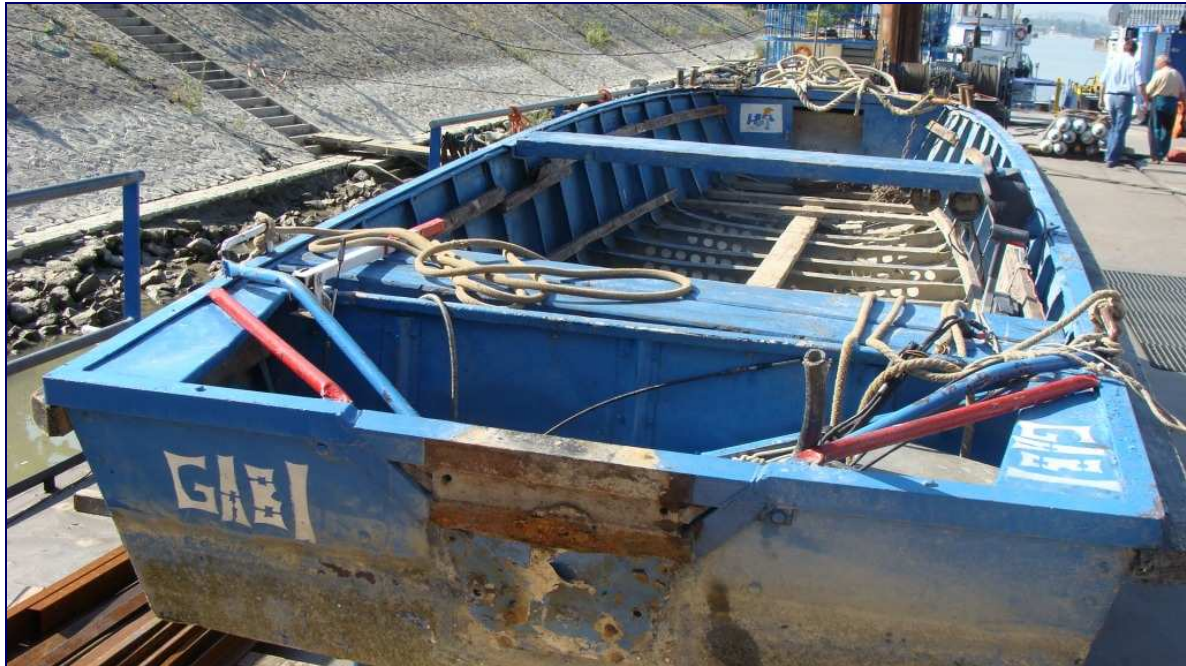
Az úszólétesítmény a rendkívüli hajózási esemény során elsüllyedt ugyan, de nem sérült. A Yamaha FT 60 DETL típusú csónakmotor megtelt vízzel, ezért javítása, karbantartása szükséges.

3 sz. ábra: A kiemelt kiséghajó hátulnézetben

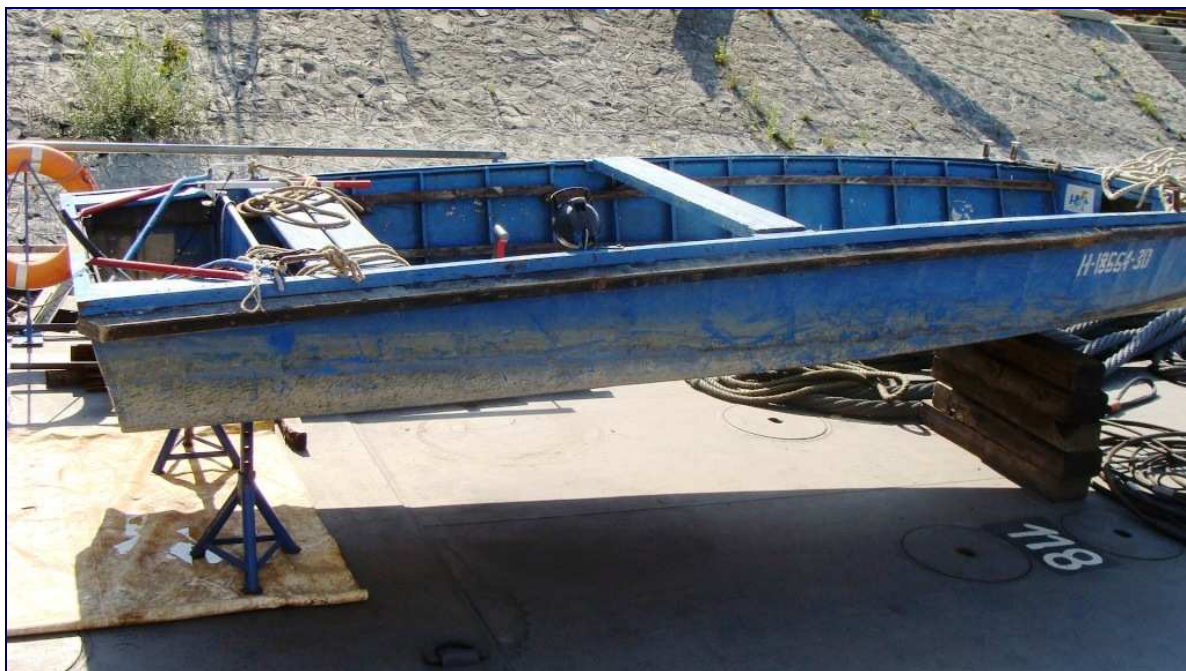
4 sz. ábra: A kiemelt kiséghajó oldalról

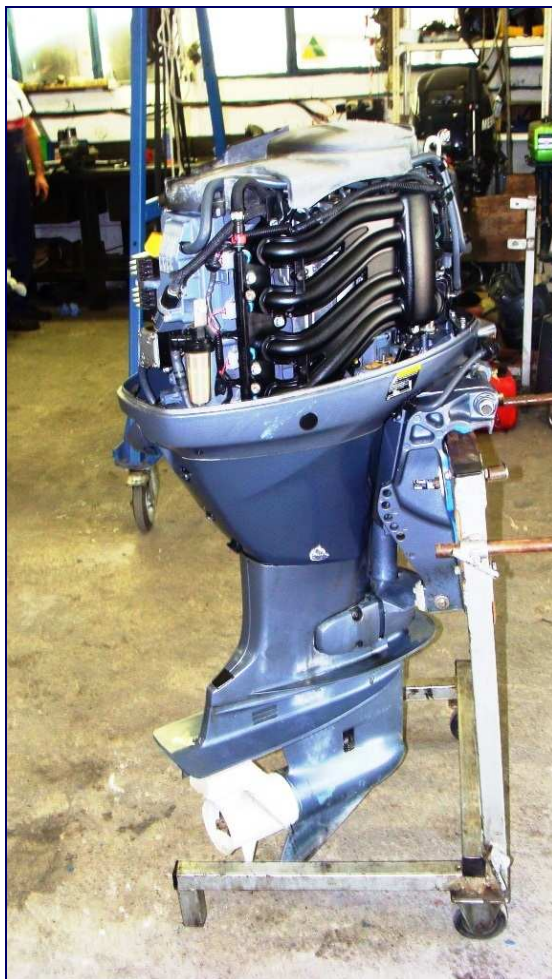
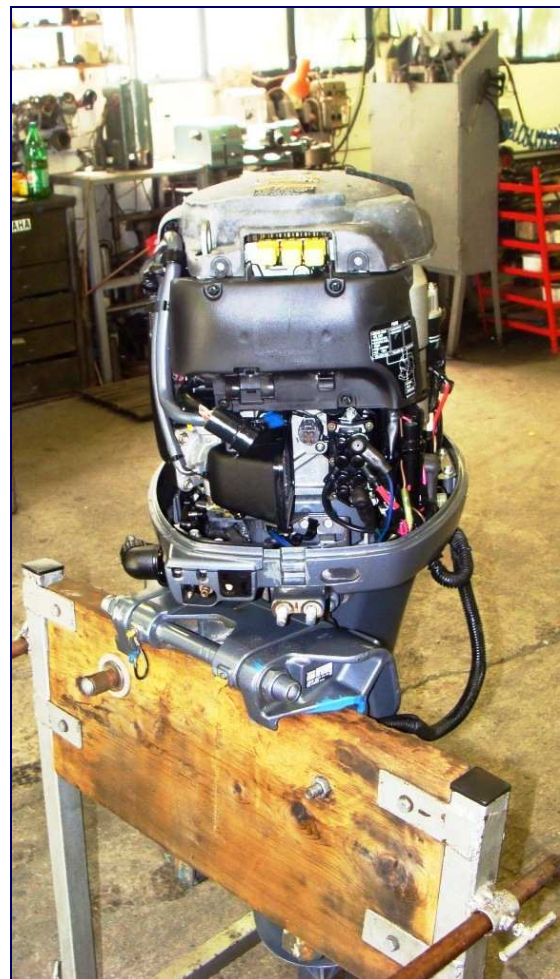
6. sz. ábra: A javítás alatt álló Yamaha FT 60 DETL tip. csónakmotor
