ZÁRÓJELENTÉS

2008-046-6 RENDKÍVÜLI HAJÓZÁSI ESEMÉNY

**Szentendrei Dunaág 13 fkm
2008. október 19.**

**PRHV 50/1 típusú átkelőhajó
BENTA; H 13019-30
KOMP XVI-os
1008 DK
suzuki swift személygépkocsi
GRM 057 frsz-ú**

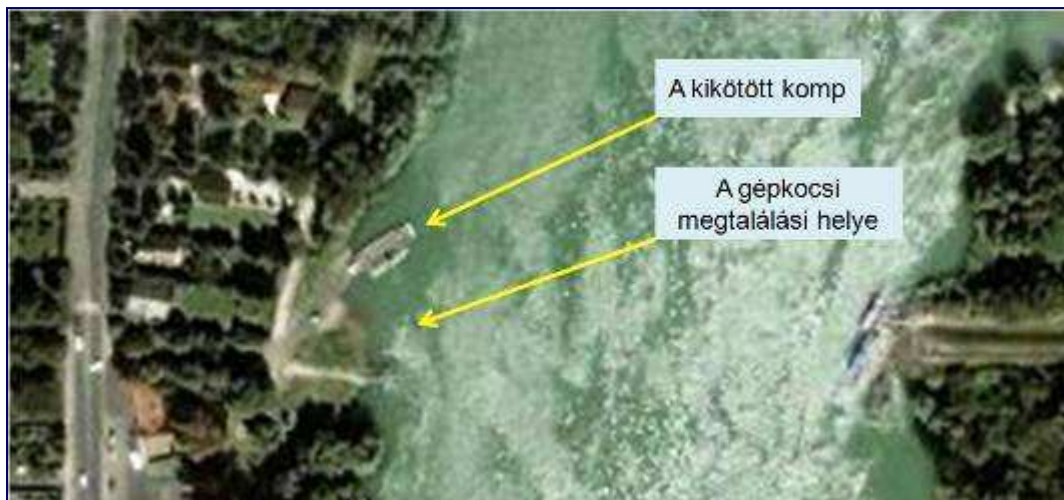
A gépkocsit a víz a kikötőtől völgyemeneti irányba kb. 50, a part éltől kb. 20 méterre sodorta.

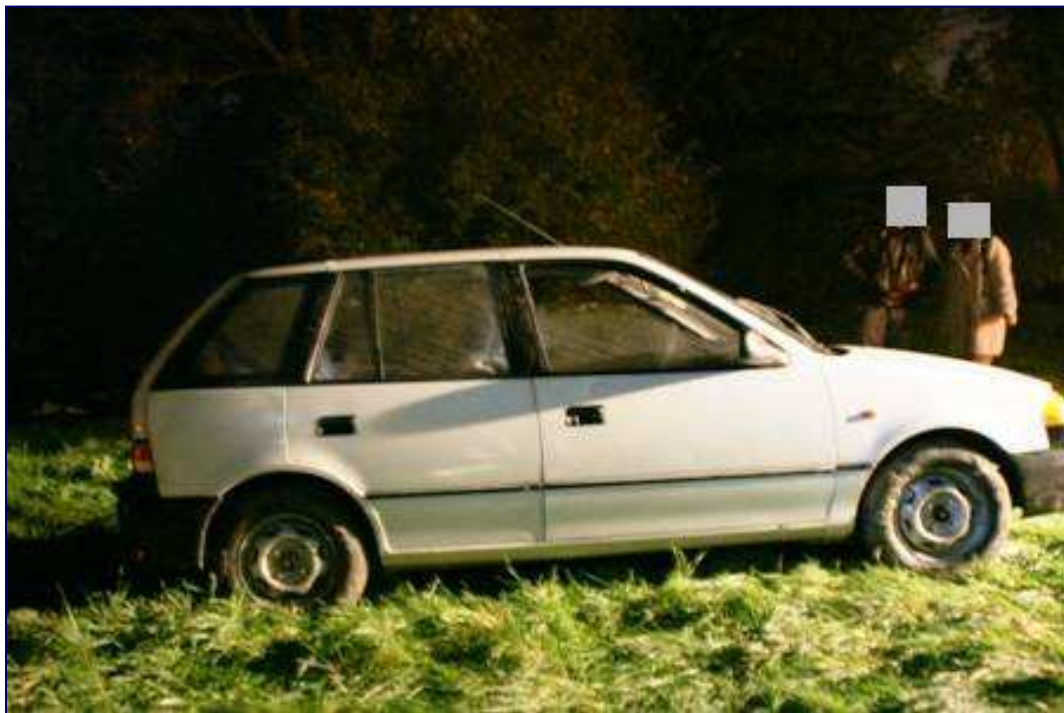
A kikerkező tűzoltók felkutatták és kiemelték, majd az illetékes rendőrhatóság szakértői vizsgálatra lefoglalta. A tartós víz alá kerülése miatt üzemképtelenné vált.

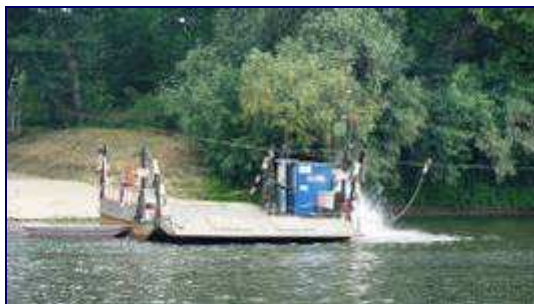
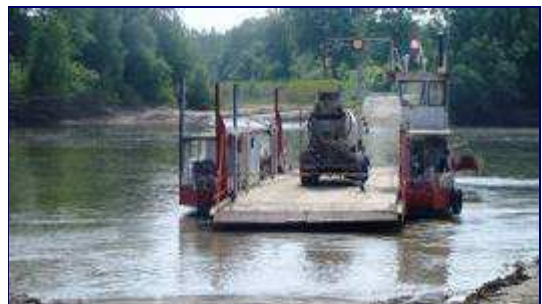
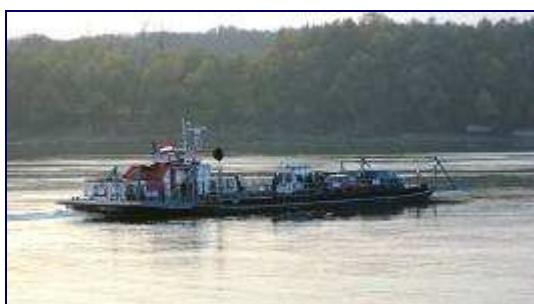
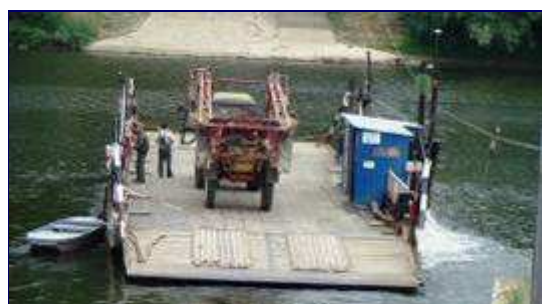
A kivizsgálás során a Vb több kompnál is megtekintette a kialakult szállítási, hajózási gyakorlatot, melyek során több esetben tapasztalt a szabálytalan tevékenységet. A szabálytalanságok mellett, a Vb tapasztalt előírászerűen közlekedő kompot is.

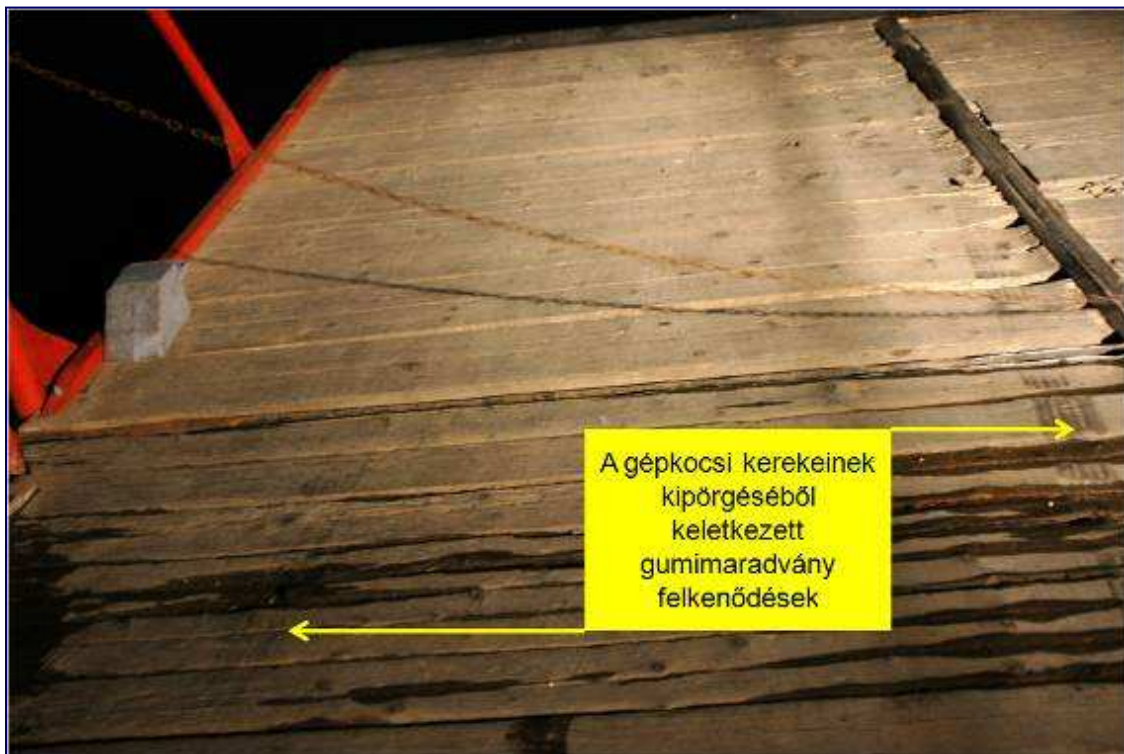
A komp személyzete kihajtási jelzést adott az automataváltós gépkocsi vezetőjének, aki - közben a mobiltelefonjával volt elfoglalva - hátrameneti fokozatban „nagy hanggal és sebességgel” elindult és komptestről, a biztonsági láncot átszakítva, annak a (közel vízszintes helyzetben álló) hátsó kapuján a Dunába hajtott.

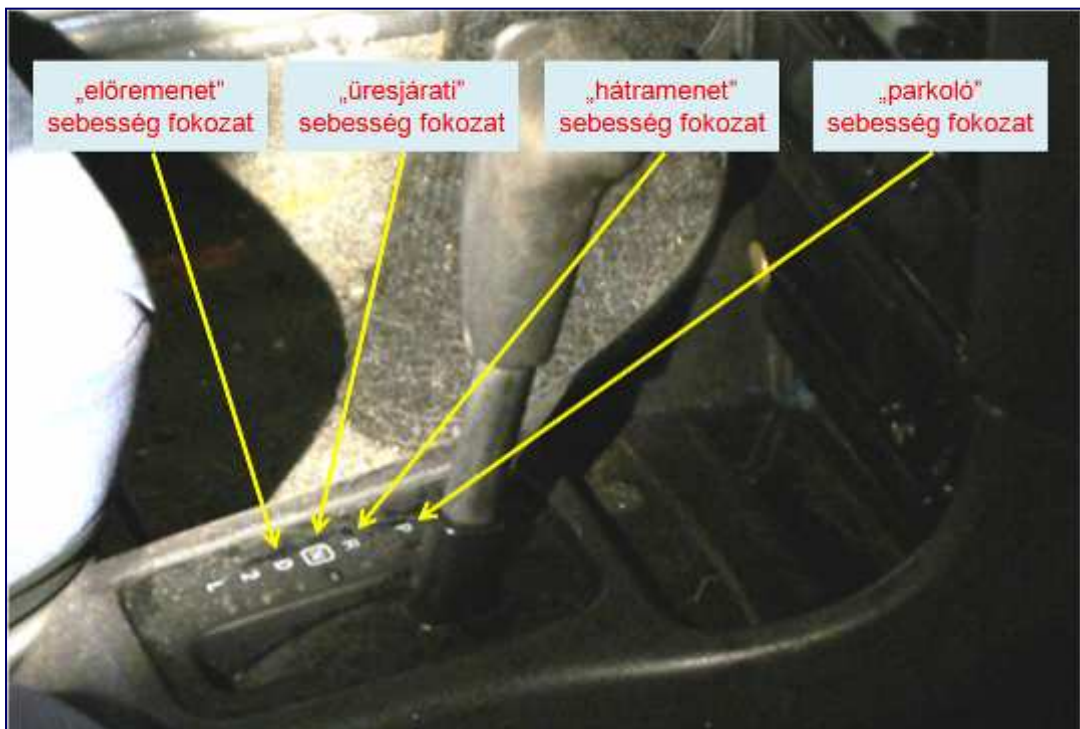
A kihajtásra adott utasítás után az automataváltós gépkocsit az „üresjárat sebesség” állás helyett, „parkoló” állásból egy fokozattal lejjebb kapcsolta, így az előremeneti fokozat helyett hátrameneti fokozatba került és úgy indult el.

A helytelen elindulását érzékelve nagy valószínűséggel pánikba esett és a fékpedál helyett intenzív nyomást gyakorolt a gázpedálra, aminek következtében a gépkocsija a komp biztonsági láncának átszakításával a közel vízszintesen álló kompkapun a folyóba hajtott.

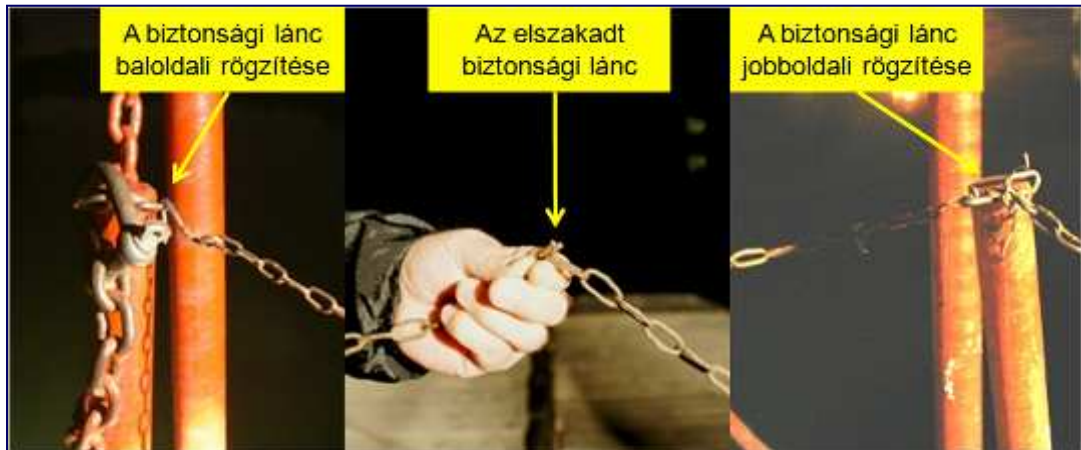
A rendkívüli hajózási esemény bekövetkezését lehetővé tette a kompon a kapuk lehatárolására alkalmazott biztonsági lánc. A lánc vastagsága kb. 2 mm átmérőjű, több helyen dróttal toldott, egységesen rozsdás felületű. A rögzítése drótozással és egy hajlított kb. 80-as méretű szöggel történt. A leírt körülmények miatt a lánc minimális erő kifejtésnek képes csak ellenállni, így a biztonsági szerepből csak a területhatároló szerepet tudja ellátni.

- a kompok közlekedése során, menetközben a kapuk olyan biztonságos állásszögben történő tartását, amely megakadályozza a véletlen lehajtásokat, legurulásokat,
- a kompok kapui biztonsági zónájának elhatárolását, olyan berendezéssel, szerkezettel, amely képes megakadályozni a helytelen irányba induló járművek, személyek, állatok vízbe esését.

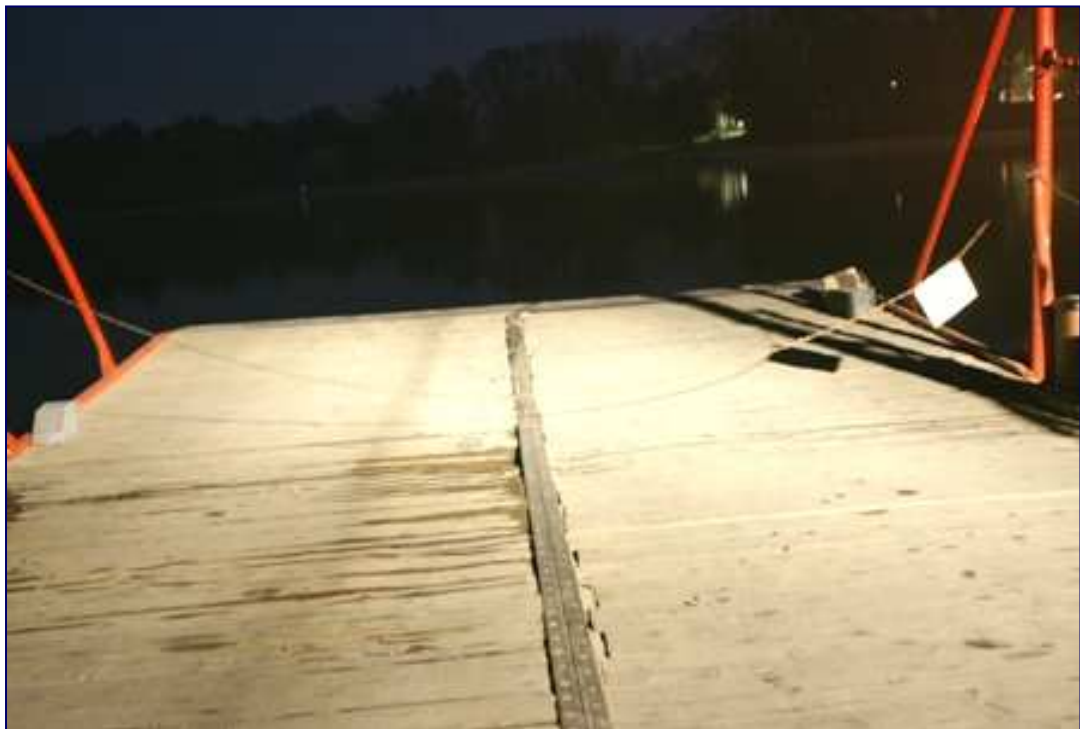
A hajózási baleset bekövetkezését megkönnyítette, hogy a komp mindkét kapuja közel vízszintes helyzetben állt, így arról a nem megfelelő (hátrameneti) sebességfokozatban elinduló gépkocsi szinte akadálymentesen lehajthatott.
