TRANSPORTATION SAFETY
BUREAU

ZÁRÓJELENTÉS

**2008-051-6
RENDKÍVÜLI HAJÓZÁSI ESEMÉNY**

**önjáró áruszállítóhajó
Herzog Tassilo 04860270**

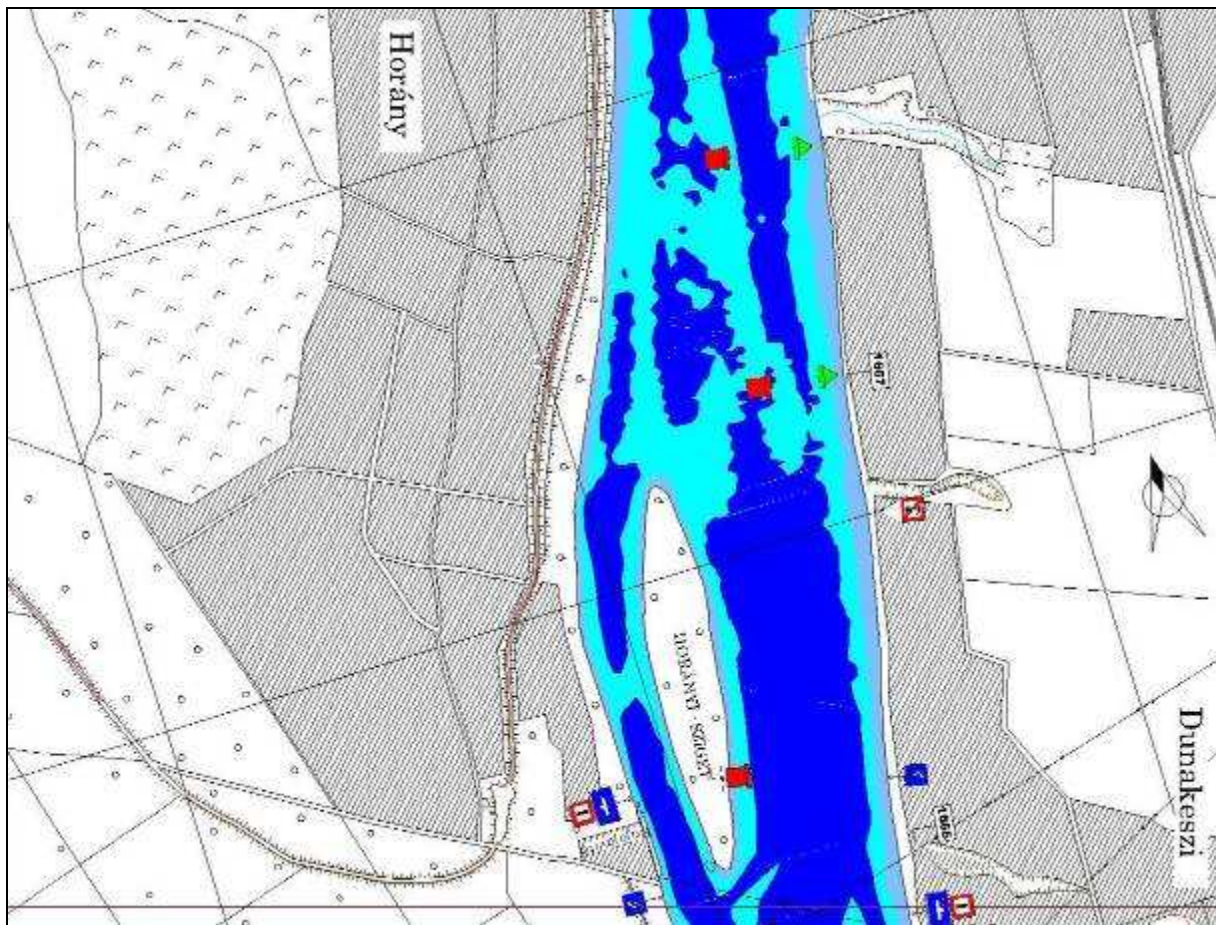
A hajóút kitűzési térképe a 1667.5-1666.8 fkm-nél lévő gázlónál

A rendkívül alacsony budapesti 107 cm-es vízállás miatt a hajóút kitűzéséért felelős Vízügyi Igazgatóság Kitűző Szolgálata a hajózási jelzéseket korábban „kisvizes hajóútra” átállította. 2008. október 28-án a reggeli órákban ellenőrizte a folyamszakaszt. Horány területén azt tapasztalták, hogy a Duna 1667.5 - 1666.8 fkm-nél lévő 22 dm-es gázlónál, az 1667 fkm-nél elhelyezett a gázló jobb partját jelölő alsó kapu vörös úszója hiányzik, ezért azt tartalék bója felhasználásával, a kitűzési tervnek megfelelően, az 1667 fkm táblával szemben a bal parttól számítva 160 méterre pótolták.

Ennek ellenére az esti órákra az úszójel ismeretlen körülmények között (feltehetően egy arra járó hajó általi elmozdítás következtében) 44 méterrel merőlegesen jobbra tolódott.

A rendkívüli hajózási esemény bekövetkezésével közvetetten összefüggésbe hozható, hogy a gázló alsó kapuját jelző vörös úszójel 44 méterrel kijebb jelölte a hajóút szélét, mint az a valóságban volt. Ez a távolság a 85 méter szélességű hajóúthoz képest jelentős, több mint 50 %-os eltérés, még a területet jól ismerő, arra közlekedő radarhajózást végrehajtókat is megtéveszti.

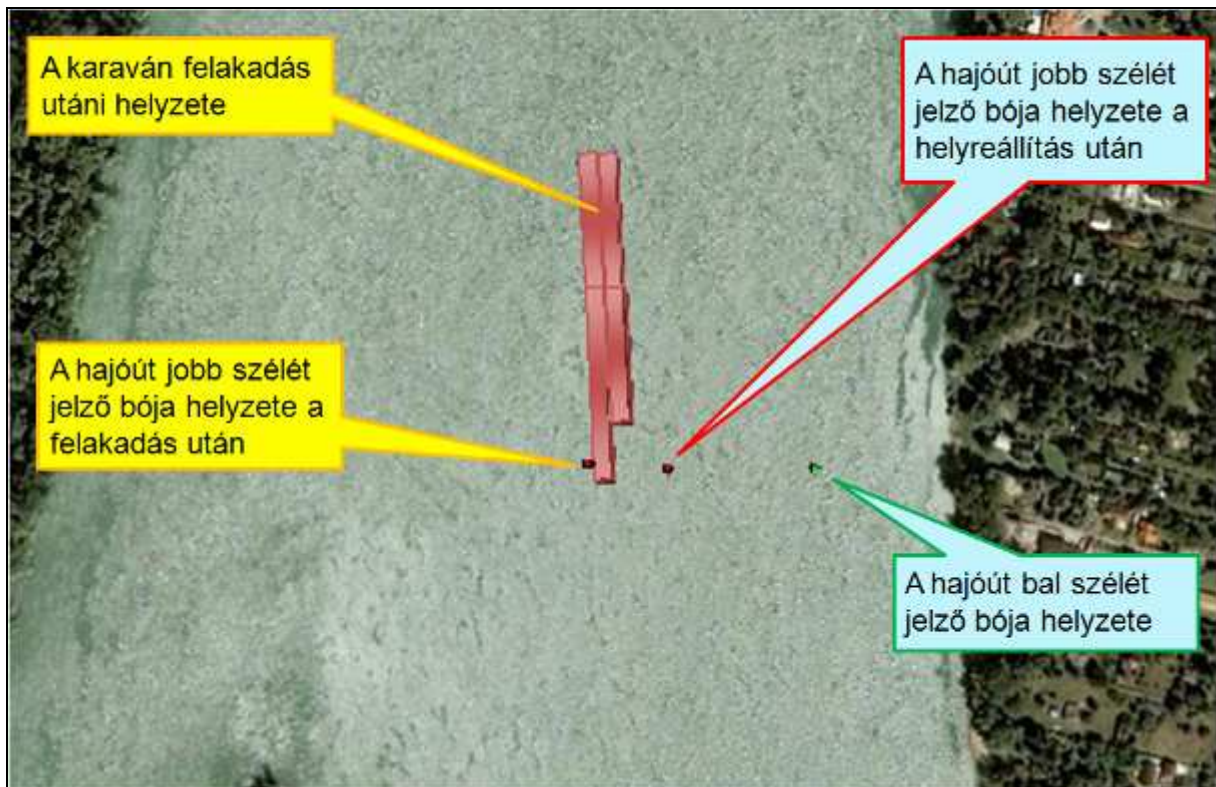
A rendkívüli hajózási esemény helyszíne

22.00 óra körül a Herzog Tassilo ms hajó kapitánya radarhajózása során az úszójel sziluettjét követve a tényleges hajóutat elhagyta. Az útvonaltól való eltérés miatt a gázló jobb parti területén, a hajóúton kívüli területen, a karaván bal elején lévő SL18028 számú bárka, majd a kötelék valamennyi tagja fennakadt, és a kötelék műveletképtelenné vált.

A helyszíni szemle során a hajók merülési jeleinek leolvasása, valamint mérések alapján a Vb megállapította, hogy az SL 18028 számú bárka bal elejétől mért 20 méterre ült fel a gázlóban, annak jobb part felé eső oldalán. A mérési helyen mért vízmélység 150 centiméter volt.

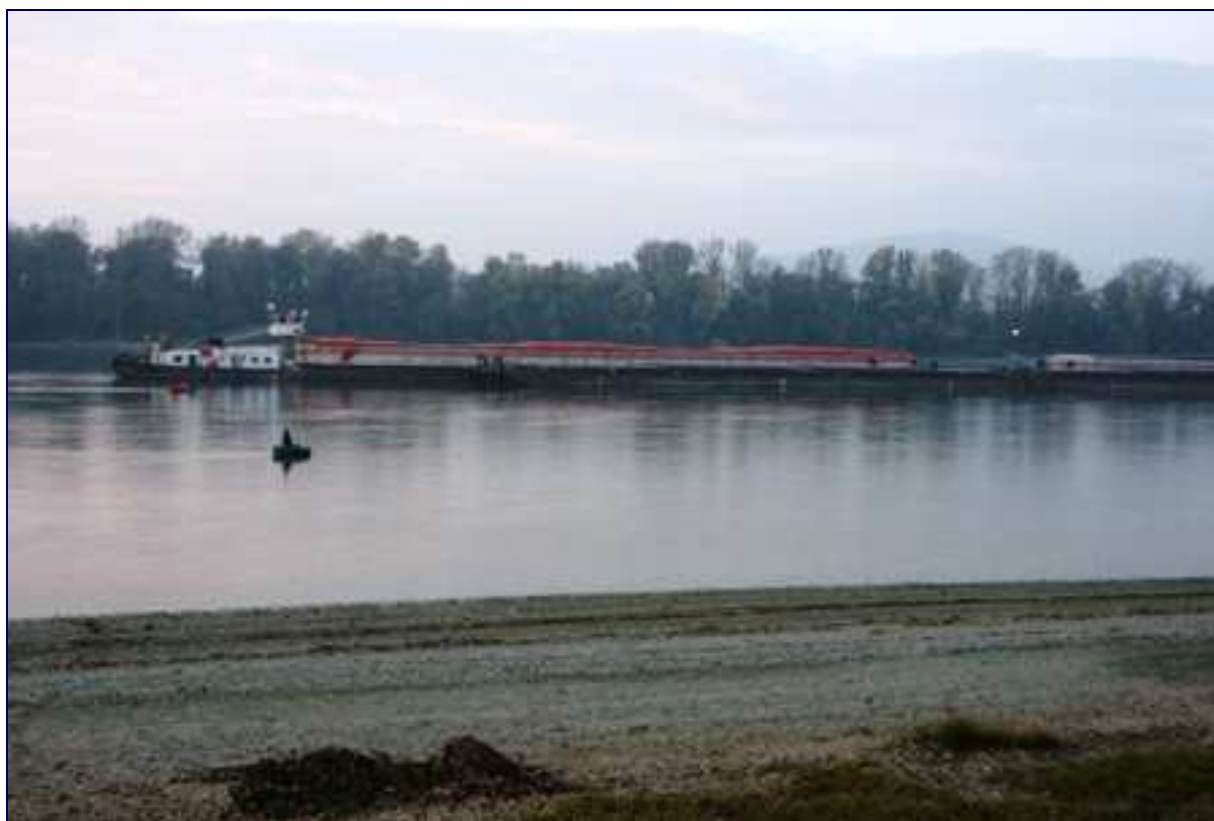
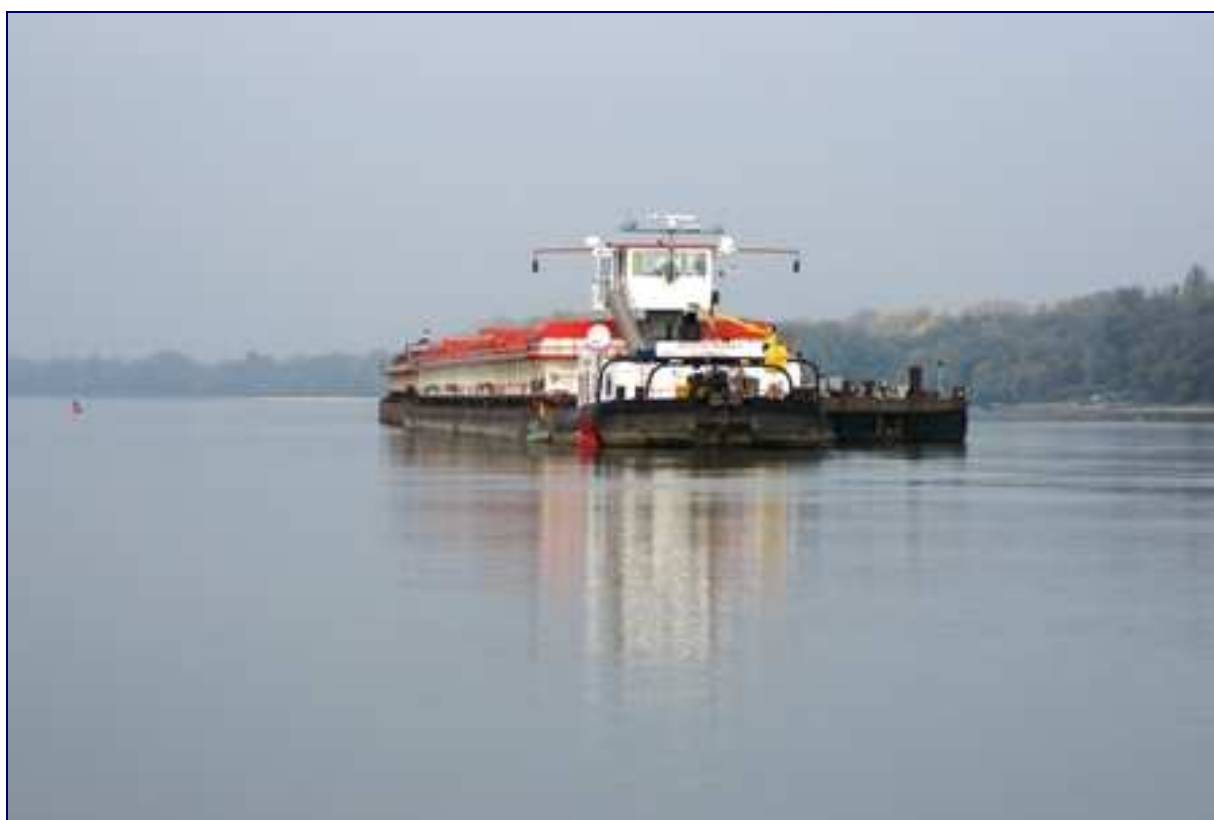
A karaván felakadás utáni helyzete

A Duna 1667 fkm jobb partban lévő vörös vak úszójel mellett a „kisvizes hajóútra átállított” hajóúton kívüli területen lévő zátonyon a karaván bal elején lévő SL18028 számú bárkája, majd a kötelék valamennyi tagja fennakadt, és a kötelék műveletképtelenné vált.

Az SL18028 számú bárkát a zátonyra futás, valamint az időközbeni hordalék miatti beágyazódás következtében leszabadítani nem tudták. Annak leszabadítását az NKH csak „sifteléssel” engedélyezte végrehajtani.

A zátonyon fennakadt karaván leszábadítását a beszerzett engedélyek alapján 2008. október 30-án kezdték meg. A leszábadítási manőverekben közreműködött a Passau ms a személyzetével. A PC 1701 számú bárka leszábadítását a Passau ms 11.50 órakor, míg az SL 18018 számú bárka leszábadítását 13.30 órakor végrehajtotta.

A kötelék valamennyi tagját 2008. november 02-án 08.00 órára sikerült leszabadítani.

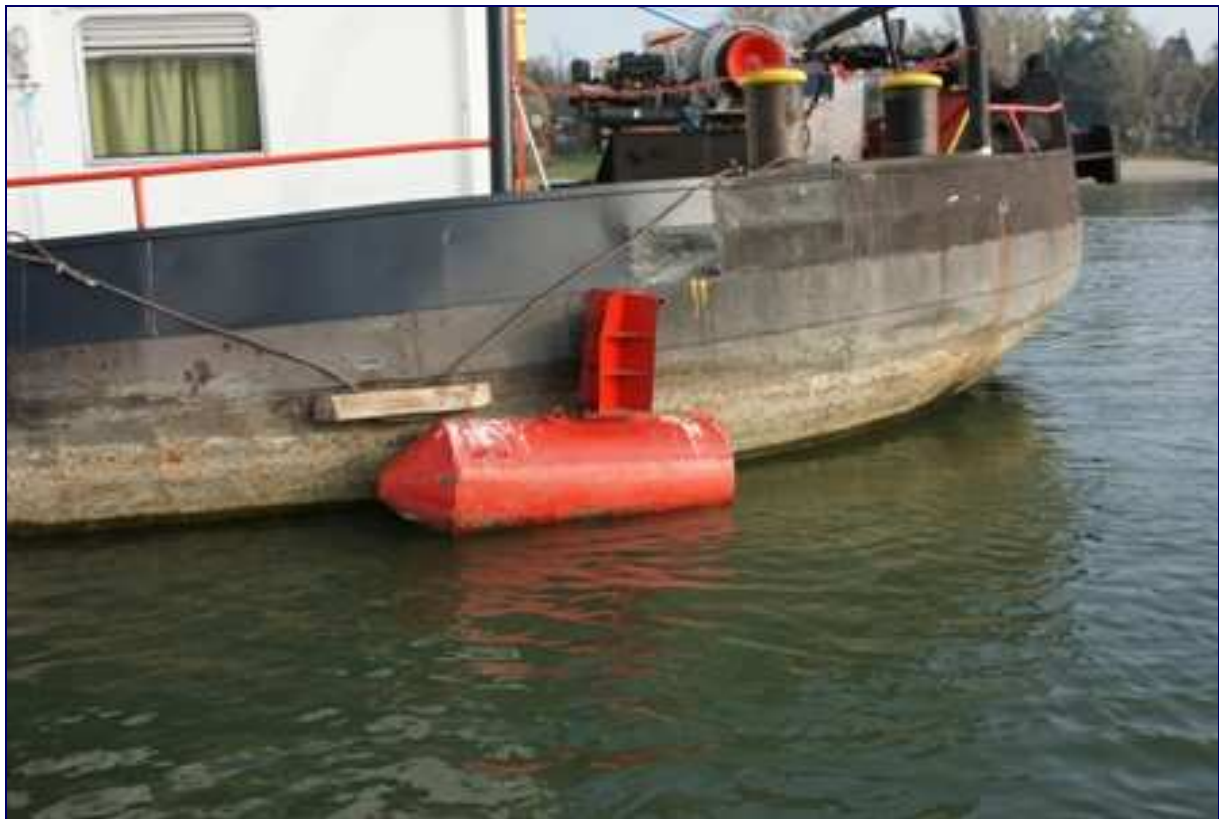
A géphajó és a hajóút jobb szélét jelző bója érintkezése

A bejelentéseket követően a Kitűző Szolgálat hajója október 29-én ismét megjelent a helyszínen, az általuk előző napon kirakott vörös úszójelet a Herzog Tassilo önjáró tolóhajó bal hátsó részénél találták, a radar mérések szerint 204 méterre a bal parttól. Az úszójelet a Vb jelenlétében felszedték. A felszedés közben látszott, hogy a kötél a tolt karaván géphajója alá tartott, és a bójától számítva kb 10 m-re teljesen össze volt csomósodva, ennek ellenére sem az úszójelen, sem a géphajón és egységein ütközésből eredő sérülés, festékfelkenődés nem volt.

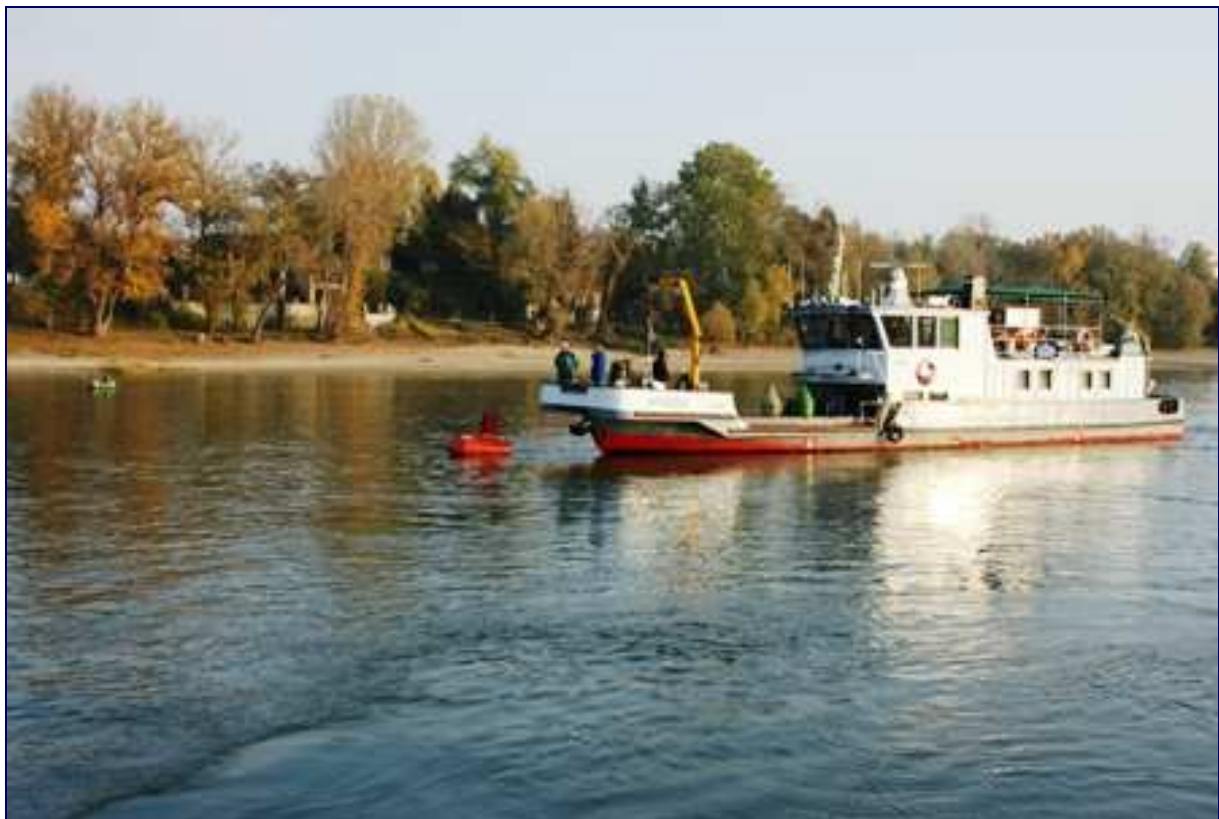
A hajóút helyreállítása

Az 1667 fkm jobb partban lévő vörös vak úszójel rögzítő kötelzete ismeretlen körülmények között megsérült, azt a Kitűző Szolgálat munkatársai megjavították és a helyére visszarakták.

A Kitűző Szolgálat munkatársai a vörös úszójelet (a sérült részt a kötélről levágva) a kitűzési tervnek megfelelően a bal parttól számítva 160 méterre ismételtén kirakták.
