KÖZLEKEDÉSBIZTONSÁGI  
SZERVEZET

# **ZÁRÓJELENTÉS**

**2008-0052-5  
VASÚTI BALESET**

**Budafok-Háros állomás  
2008. február 7.**

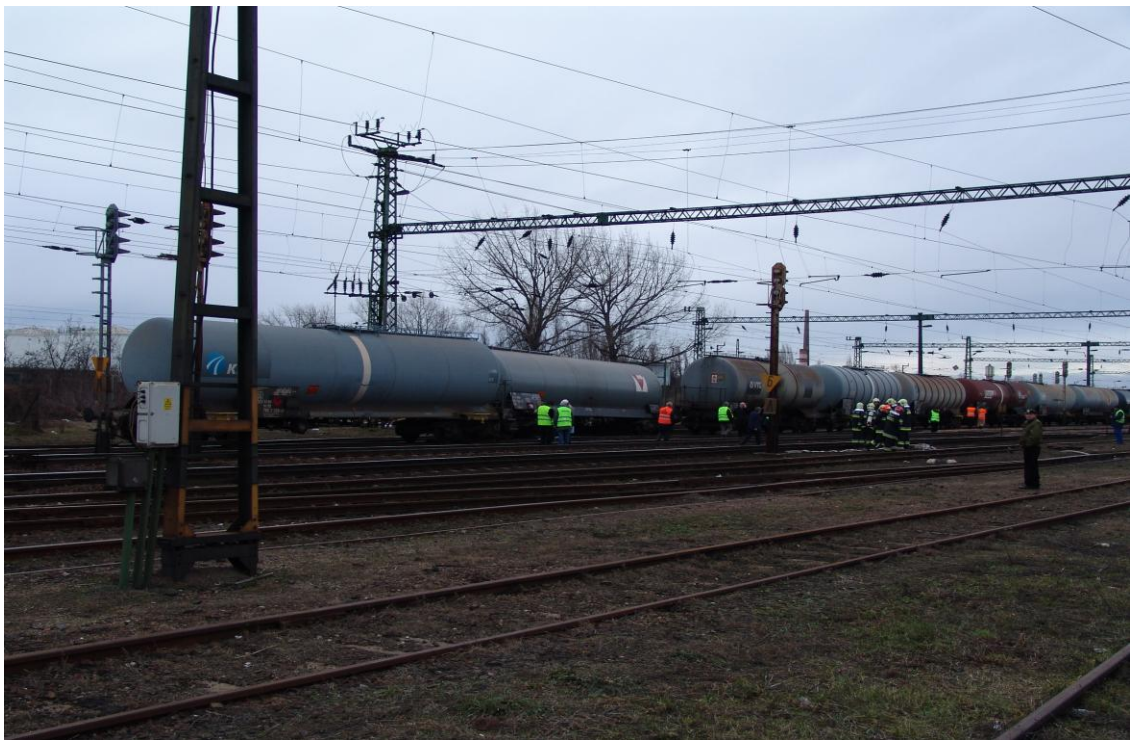
3. ábra A baleset helyszíne

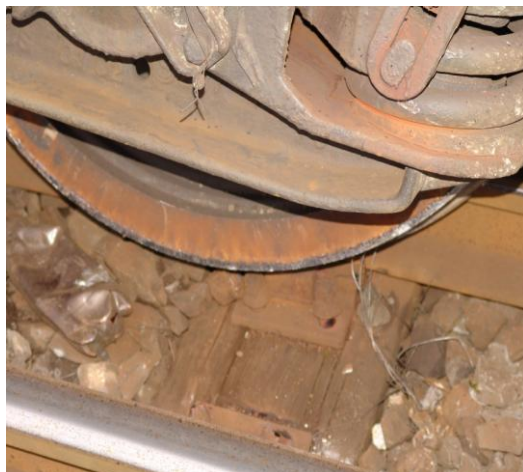
**3. ábra**

A Vb a helyszíni vizsgálat során megállapította, hogy a 83521 számú tehervonat 6. kocsijának kereke az aljközben nyombővülés miatt a sín belső oldalán a sínszálak közé esett. A siklás során sérült a 18-as kitérő és annak közbenső része, valamint a csatlakozó vágányrészen néhány kapcsolószer is. Az érintett vágányszakaszon fekvő aljakban a síncsavarok bizonytalanul tartották az alátétlemezeket. (4. és 5. ábra)

Leesés nyoma a keréken

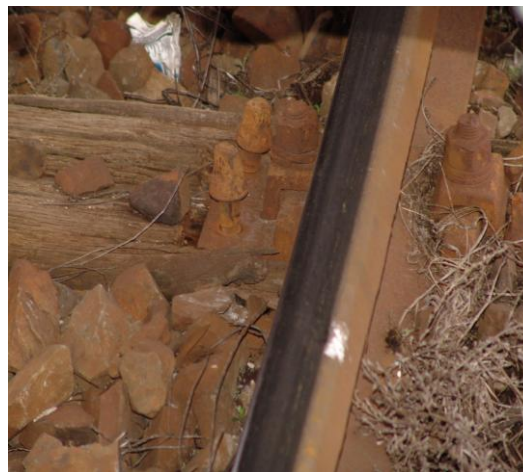
**4. ábra**

Az üzemtartó műszaki adatok utalnak a nyombővülésre, az engedélyezetthez képest lényeges eltérések láthatók. A Vb vizsgálata szerint a 18. sz. kitérőn „korhadt aljállag”, a VI. VII. VIII. sz. vágányokban „a betonalkak fabetétei korhadtak, nem fognak” megállapítások történtek a felépítmény korábbi vizsgálatokor.

Avult felépítmény

A Vb által áttekintett Műszaki vélemény 1475 mm-es nyomtávolságot is rögzített, amely nyomtávérték a pálya avult állapota miatt nem visszafordítható folyamat része, csak jelentős rekonstrukció során szüntethető meg.
