ZÁRÓJELENTÉS

**2008-117-4
BALESET**

**Pér
2008. május 12.**

**SzD-30 Pirat
HA-4378**

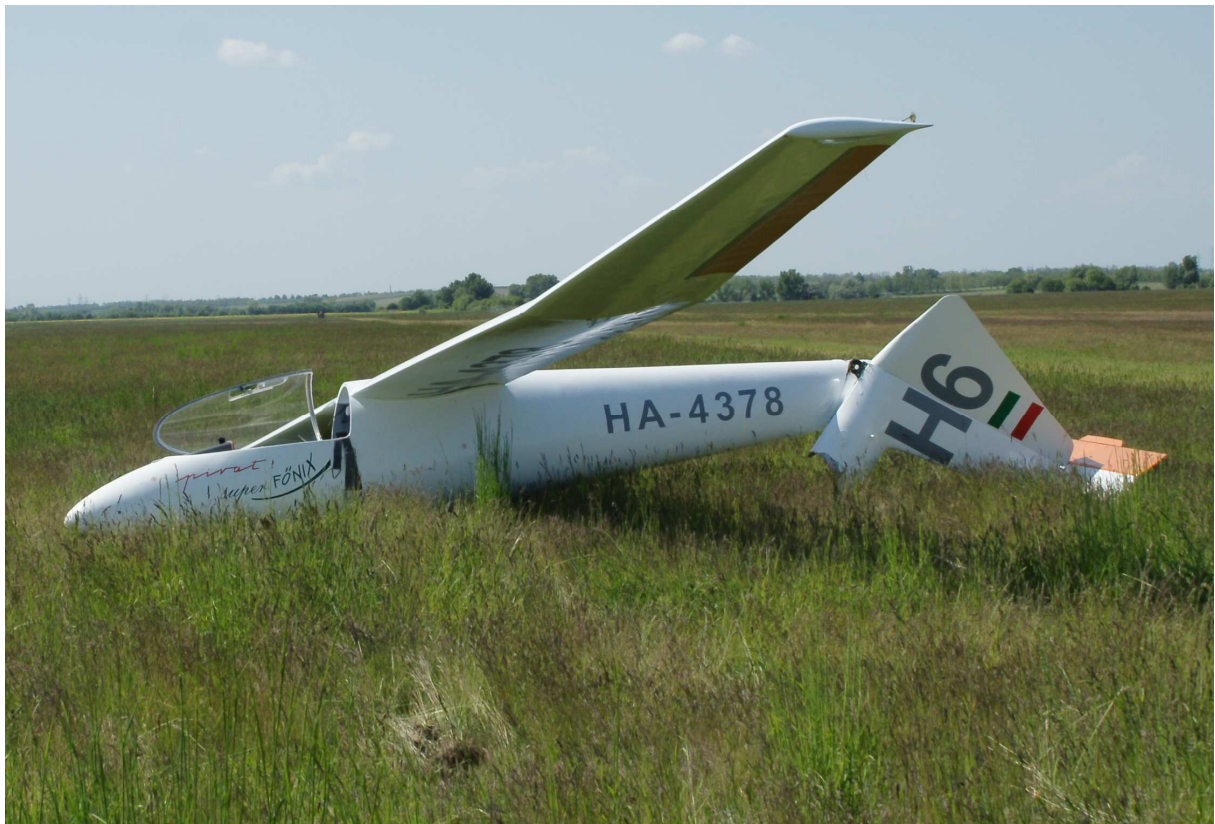
A légijármű a starthelytől 90m-re berádlizott, függőleges vezérsíkja a vízszintes vezérsíkkal és kormányokkal valamint a farok résszel együtt letörött.

Az esemény során a pilóta elmulasztotta a csörlőkötél leoldását, aminek következtében először a repülőgép orrcsúszója, majd a farka is erősen a földnek ütődött, amitől a vezérsík előtt a törzs eltört.

A hibahelyesbítés pontatlansága miatt bekövetkezett „rádli”, valamint az elmulasztott kötél leoldás okozta a géptörést.
