KÖZLEKEDÉSBIZTONSÁGI
SZERVEZET

ZÁRÓJELENTÉS

SÚLYOS REPÜLŐESEMÉNY

Diamond Da-42 Twin Star
D-GVIP

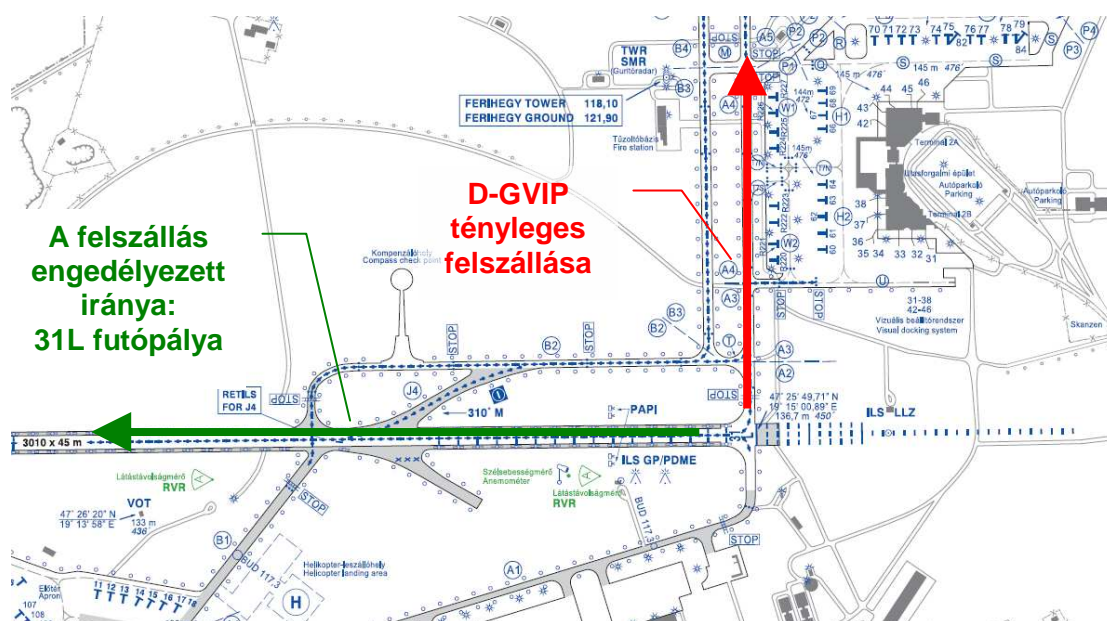
1. ábra

A D-GVIP lajstromjelű légi jármű Ferihegy repülőtérrel szállt fel 10:10 UTC-kor Essen/Mulheim célállomással. A légi jármű a légi forgalmi szolgálat által kiadott felszállási engedélytől eltérően nem a 31L futópályáról, hanem az arra merőleges „A” gurulóút 2-5 szakaszáról szállt fel.

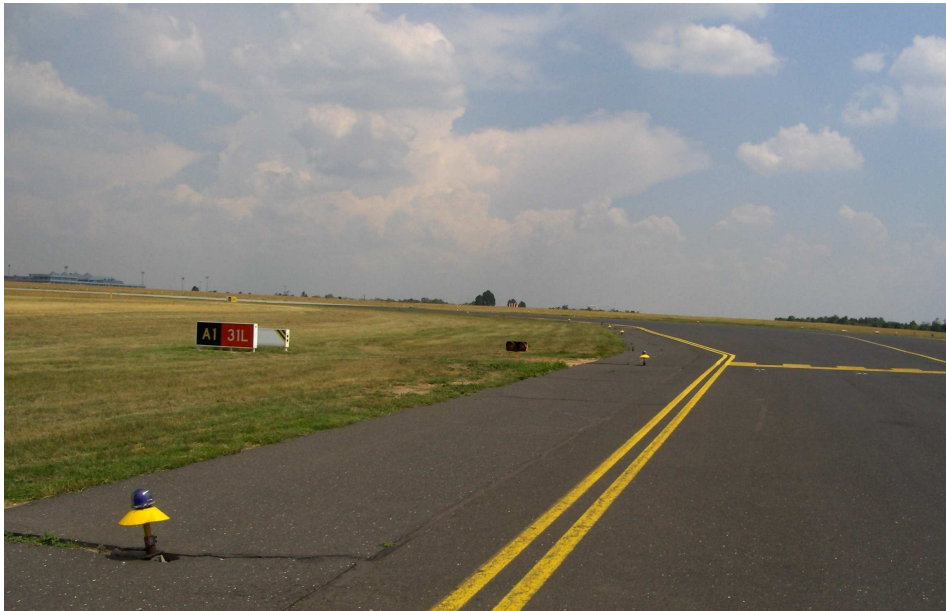
A várópont két oldalán elhelyezett táblák jelezték, hogy az „A1” ponton van és a 31L futópályára gurul majd ki. Miután elhagyta a várópontot, és balra kanyarodva megváltozott a gurulóút burkolata, egy, a gurulóút bal oldalán elhelyezett tábla szolgáltatott információt arról, hogy még mindig az „A” gurulóúton tartózkodik (lásd a mellékletben).

A várópont bal oldalán elhelyezett tábla

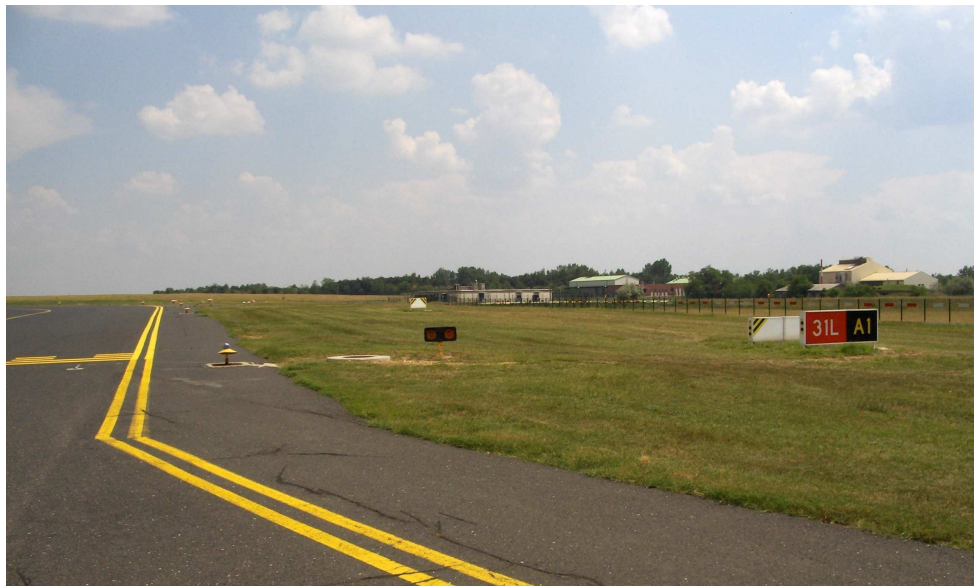
A várópont jobb oldalán elhelyezett tábla

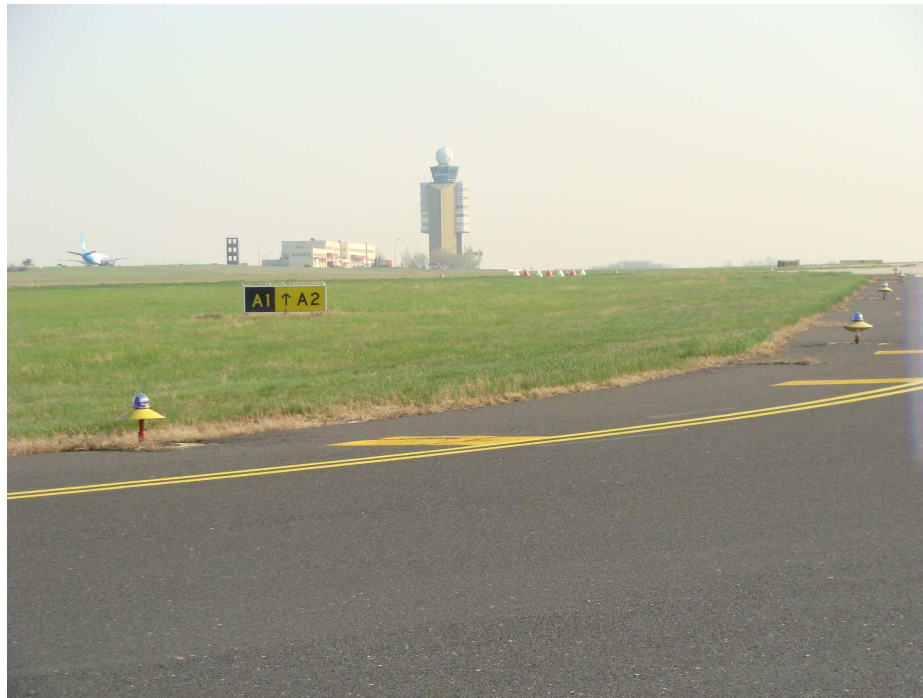
A várópont után, a gurulóút bal oldalán elhelyezett tábla

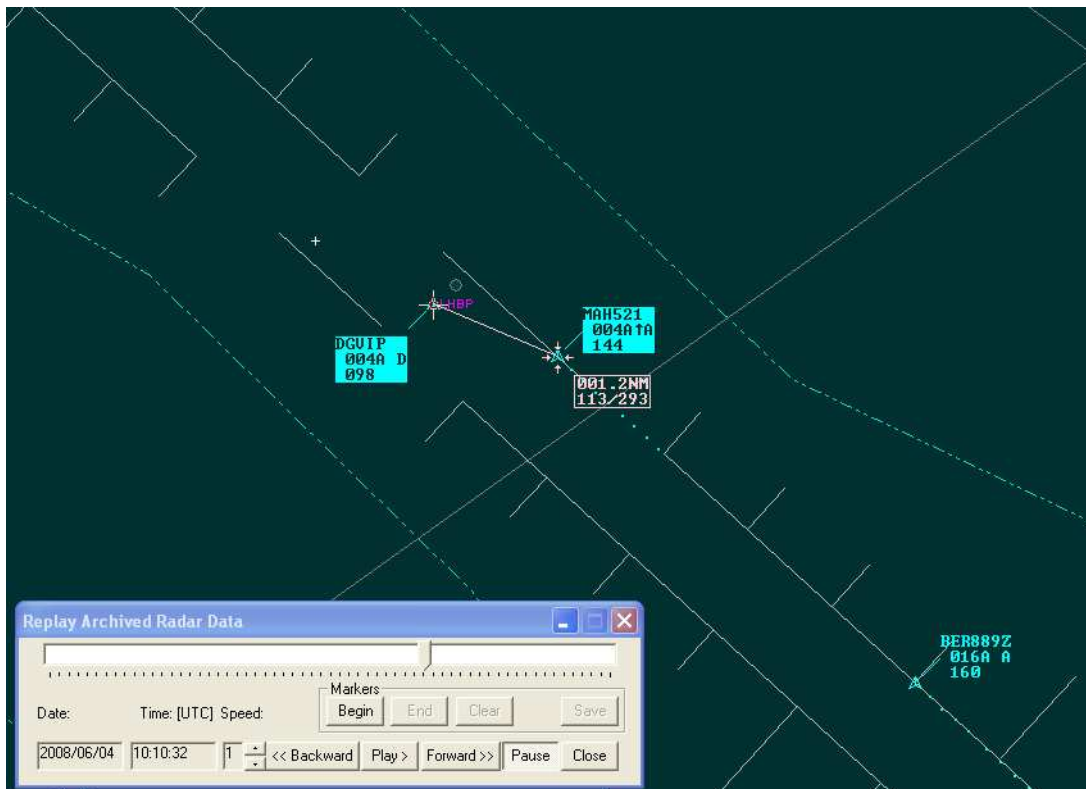
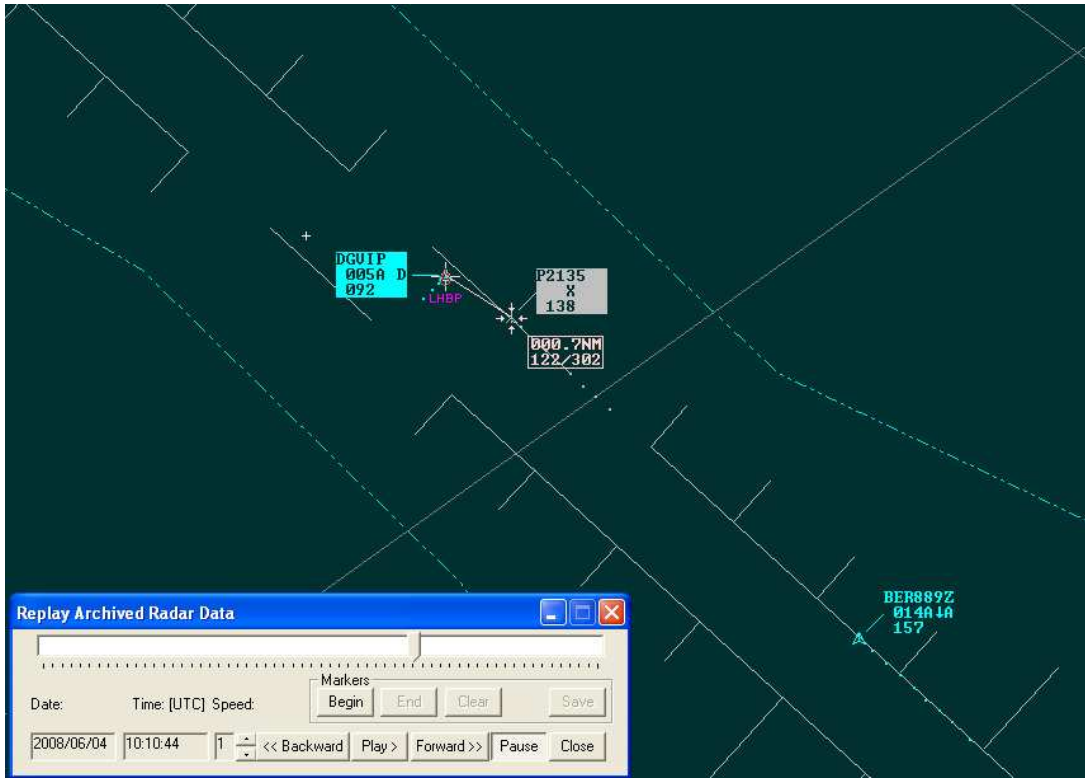
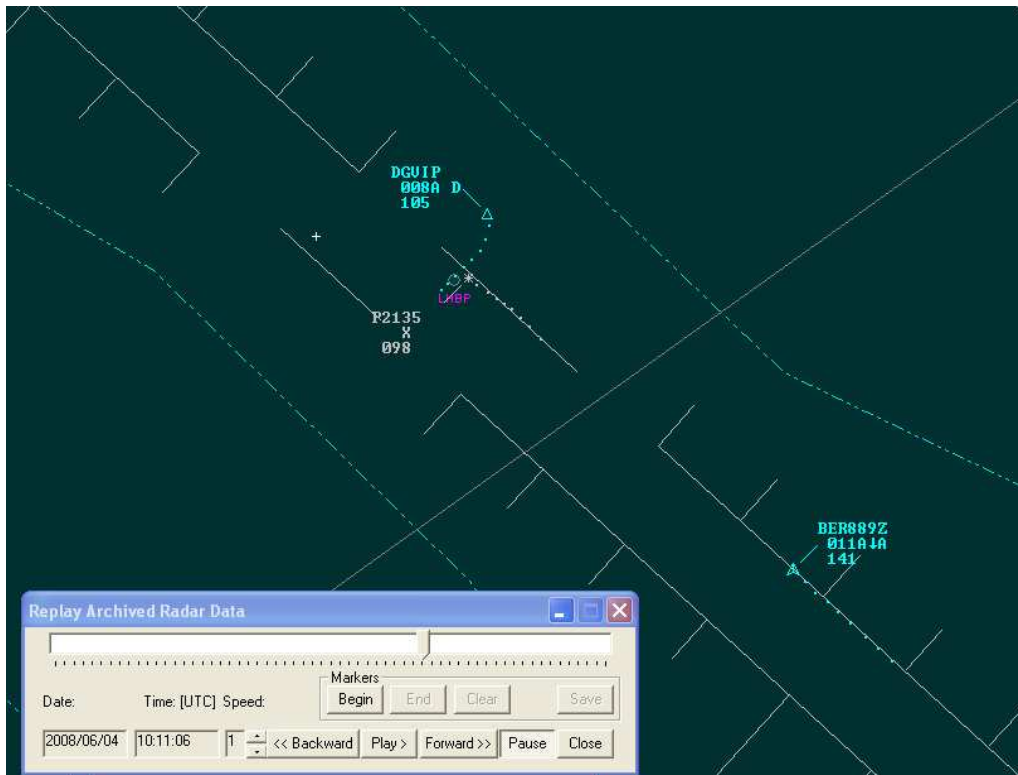
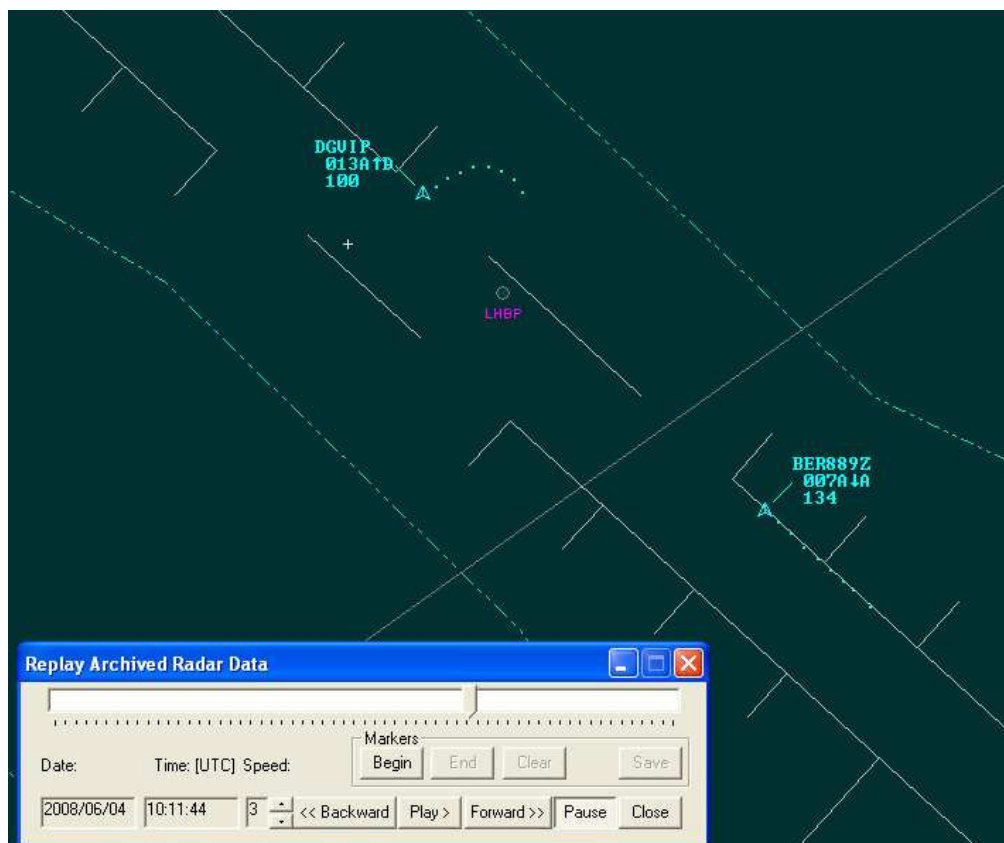
2. számú melléklet
A D-GVIP repülési nyomvonala az „A” gurulóútról való felszállást követően

Amikor a D-GVIP az „A” gurulóúton megkezdte a felszálláshoz való nekifutást, a 31R futópályára érkező MAH521 járat a kilebegtetés fázisában volt. Amikor pedig a D-GVIP az „A” gurulóút vonalában átrepülte a 31R futópályát, a már leszállt MAH521 járat a „Y” gurulóút vonalában gurult a futópályán.
