**ZÁRÓJELENTÉS**

**2008-153-4**

**LÉGIKÖZLEKEDÉSI BALESET**

**LAMAR STEEN-SKYBOLT**  
**HA-DRI**

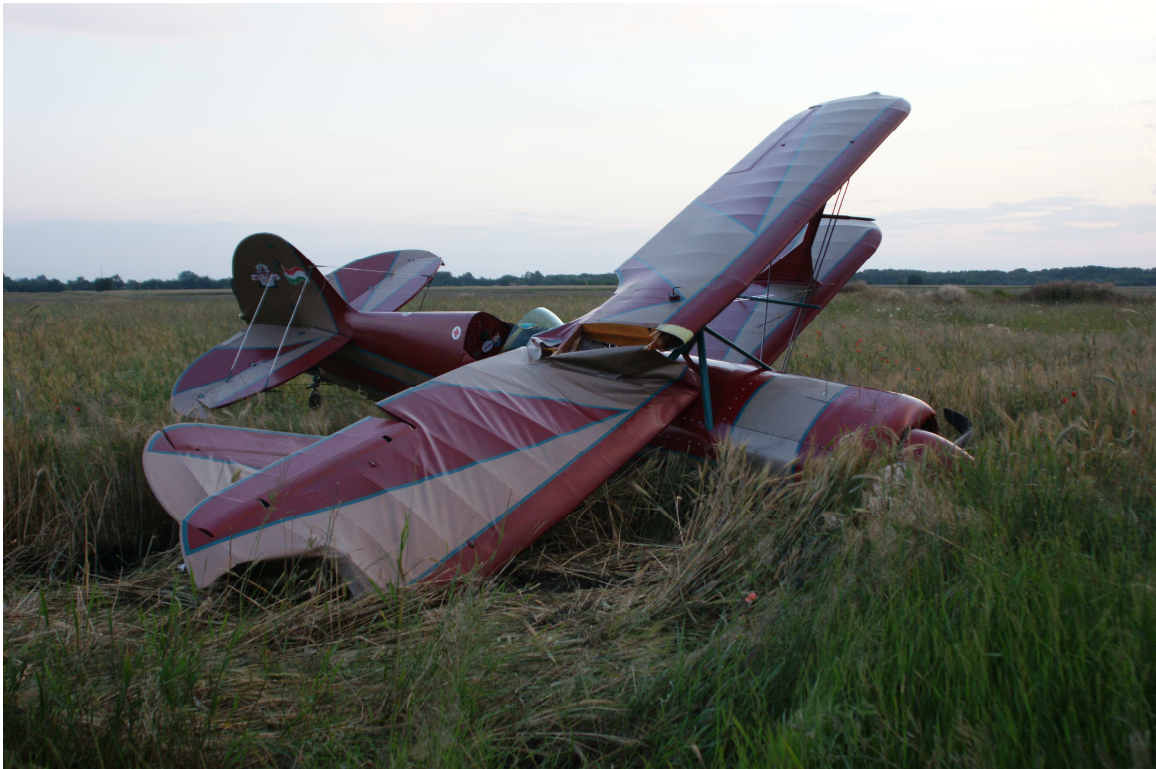
A légi jármű pilótája a repülőgép összeszerelése és földi próba utáni üzemeltetési légi ellenőrzését hajtotta végre. Az ellenőrzés alapján a légi jármű a légi üzemeltetési követelményeknek megfelelt. A leszálláshoz történő bejövételkor a pilóta a füves leszállópálya bal oldalának vonalában közelített, és hajtotta végre a kilebegtetést. A kilebegtetés során a talaj síkjából kiemelkedő szegélyjelzőnek ütközött a futómű, aminek következtében a légi jármű bepördült és traverzáva ért földet. A rendellenes földetérés következtében a légszár, a futómű és a jobb szárny sérült.

A légi jármű javítható mértékben sérült.

A leszállás végrehajtása a repülőtér baloldali munkaterületére történt, ahol a földetérést megelőző kilebegtetés közben a küszöbtől 130 m-re lévő felpöndörödött szegélyjelzőnek ütközött a repülőgép futóműve. Az ütközés következtében a repülőgép bepördült és traverzálva ért földet, amelynek során a jobb futómű kitört. A törött futómű miatt a jobb szárny is a földnek csapódott és megsérült, a légszűrő elgörbült.

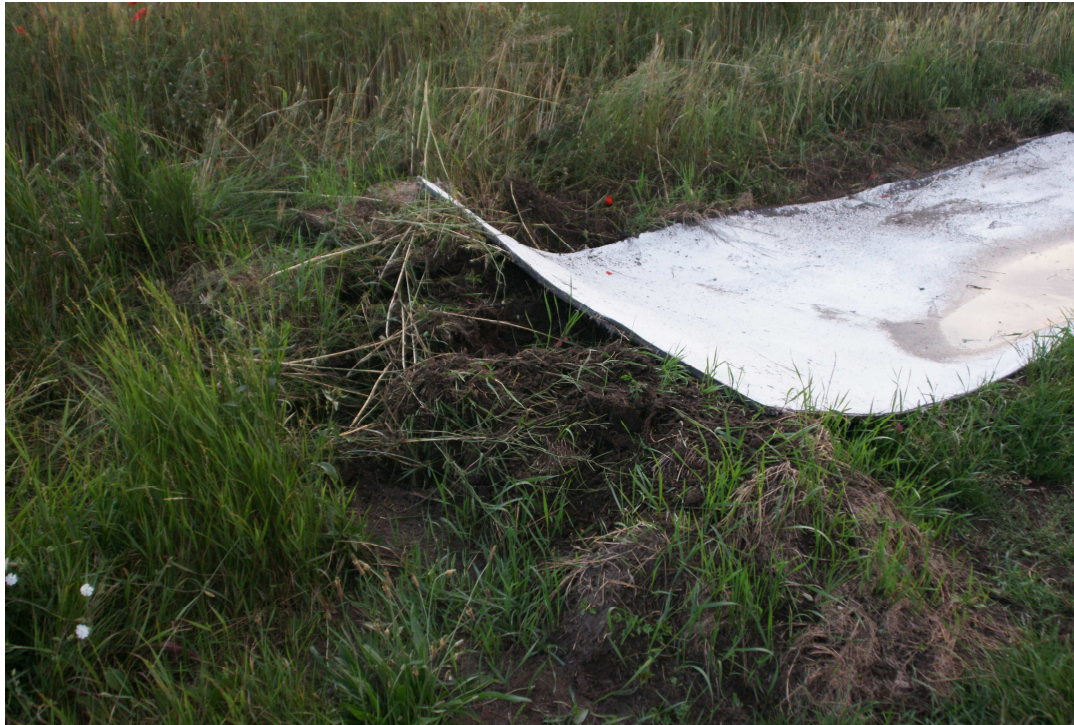
A 320<sup>o</sup>-os leszálló iránynak megfelelően, a bal oldali kezdeti rész 200 m-es szakaszán a repülőtér munkaterületén szántási csík van, amelynek következtében a szegélyjelző alá lett szántva, és ezért kb. 50 cm magasságban a repülőtér általános szintje fölé emelkedett.

A szegélyjelző mintegy 50 cm-es felpöndörödését, a repülőtér általános szintje fölé kiemelkedését egy korábbi szántás okozta. A szegélyjelző rendellenes helyzetét egyfelől a repülőtér növényzete takarta, másrészt pedig a munkaterület mellett közvetlenül megnőtt kultúrnövényzet tette szinte észrevehetetlenné.
