ZÁRÓJELENTÉS

2008-173-4
LÉGIKÖZLEKEDÉSI BALESET

Nagybajom ÉNy 6km.
2008. június 22.

GAZELLE SA-341
HA-LFV

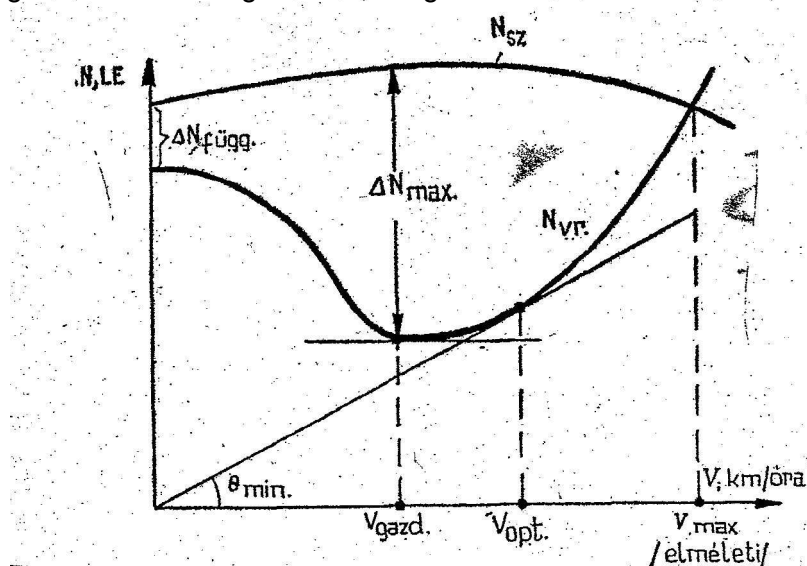
A rendelkezésre álló és a vízszintes repüléshez szükséges teljesítmény görbéje

A fenti Pénaud diagram mutatja, hogy mekkora a függés rendelkezésére álló teljesítmény. Tehát függést a $\Delta N_{\text{függés}}$ tartományban lehet csak végrehajtani.
