KÖZLEKEDÉSBIZTONSÁGI
SZERVEZET

ZÁRÓJELENTÉS

**2008-219-4
SÚLYOS REPÜLŐESEMÉNY**

**Airbus A-320 / Saab-2000
D-AIQB / YR-SBL**

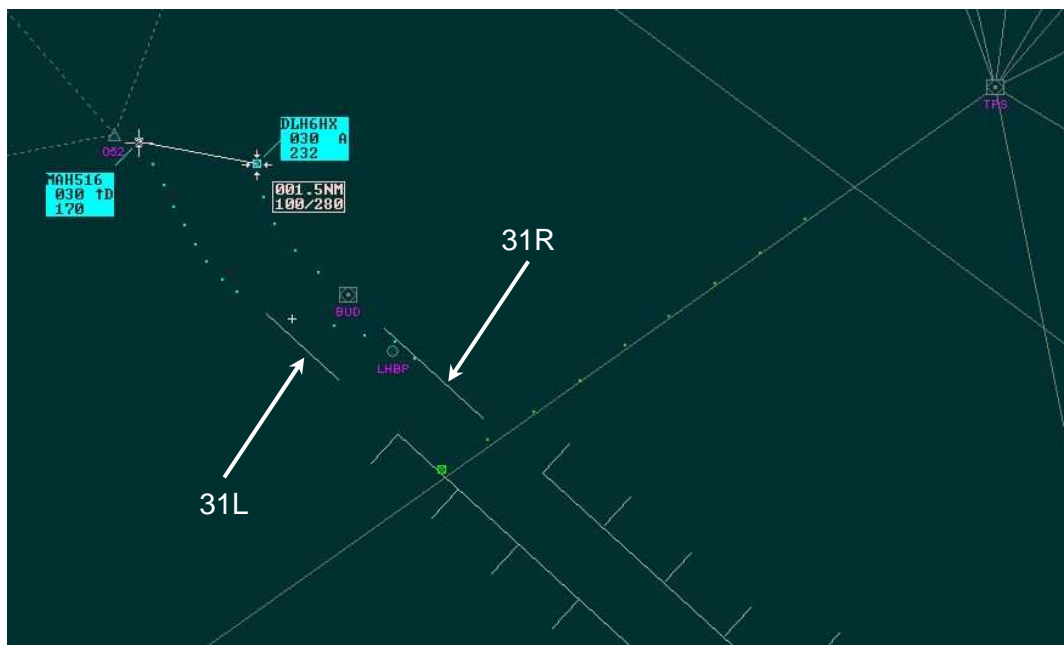
1. ábra

Az esemény során a Budapest TMA légtérre meghatározott 3 NM-es elkülönítési minimum 1,4 NM-re csökkent, azonos magasságon. A légi járművek további repülése esemény nélkül zajlott le, és a rendeltetési repülőtéren rendszerben leszálltak.

A LAN radar képe a DLH6X és a MAH516-ot mutatja azonos magasságon egymástól 1,5 NM távolságra

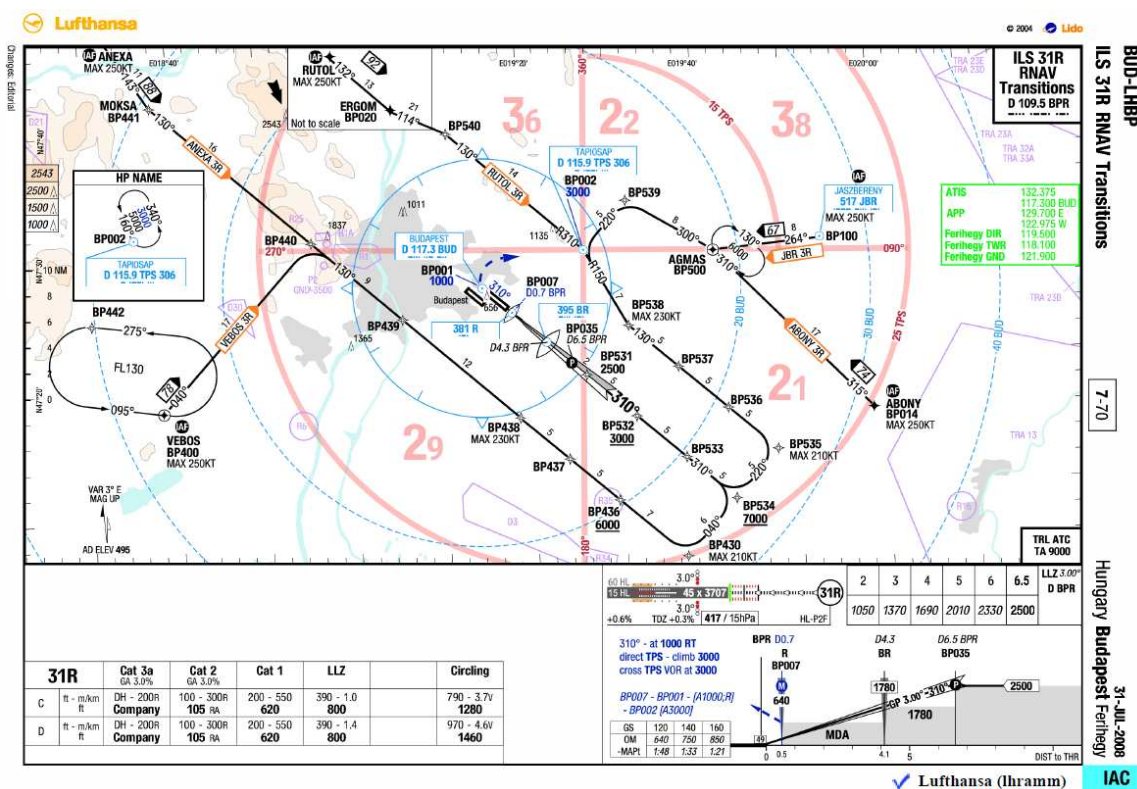
2. ábra
LIDO Chart az ILS 31R szerinti megközelítésre

azaz: 310°-on történő repülés, 1000 lábon jobb forduló, TPS-re tartva emelkedés 3000 lábra, TPS VOR kereszetezése 3000 lábon. (2. ábra)

A Vb véleménye szerint a térkép ábrázolása, illetve az eljárás leírása nem fedti pontosan egymást. A DLH6X nem követte a szövegben leírt megszakított megközelítési eljárást, azaz nem fordult ki jobbra 1000 lábon, hanem futópálya irányon 3000 láb magasságig emelkedett és tartotta irányát egészen BUD VOR elhagyásáig. BUD VOR elhagyását követően fordult csak TPS irányába, úgy, ahogy az a térképen ábrázolva van.

A személyzet által használt térkép ábrázolása megegyezett az esemény időszakában aktuális AIP-ben lévővel. A félreérthető ábra javítására a HungaroControl Zrt. 2008. augusztus 27-én határozatot hozott, a javító intézkedések megtörténtek. Így, az eseményt követő időszakban kiadott, 2009. március 12-től érvénybe lépett, AIP módosítás már egy átrajzolt térképet, illetve módosított megfogalmazást tartalmaz a megszakított megközelítések végrehajtása tekintetében (lásd a mellékletben).

BA2008-219-4_2: A Vb a hasonló esetek elkerülése végett javasolja, hogy a HungaroControl Zrt. vizsgálja felül a légtérstruktúrát a TMA és CTR kapcsolódása tekintetében.
