KÖZLEKEDÉSBIZTONSÁGI
SZERVEZET
TRANSPORTATION SAFETY
BUREAU

ZÁRÓJELENTÉS

**2008-244-4P
LÉGIKÖZLEKEDÉSI BALESET**

**Apolló Fox ultrakönnyű repülőgép
81-81**

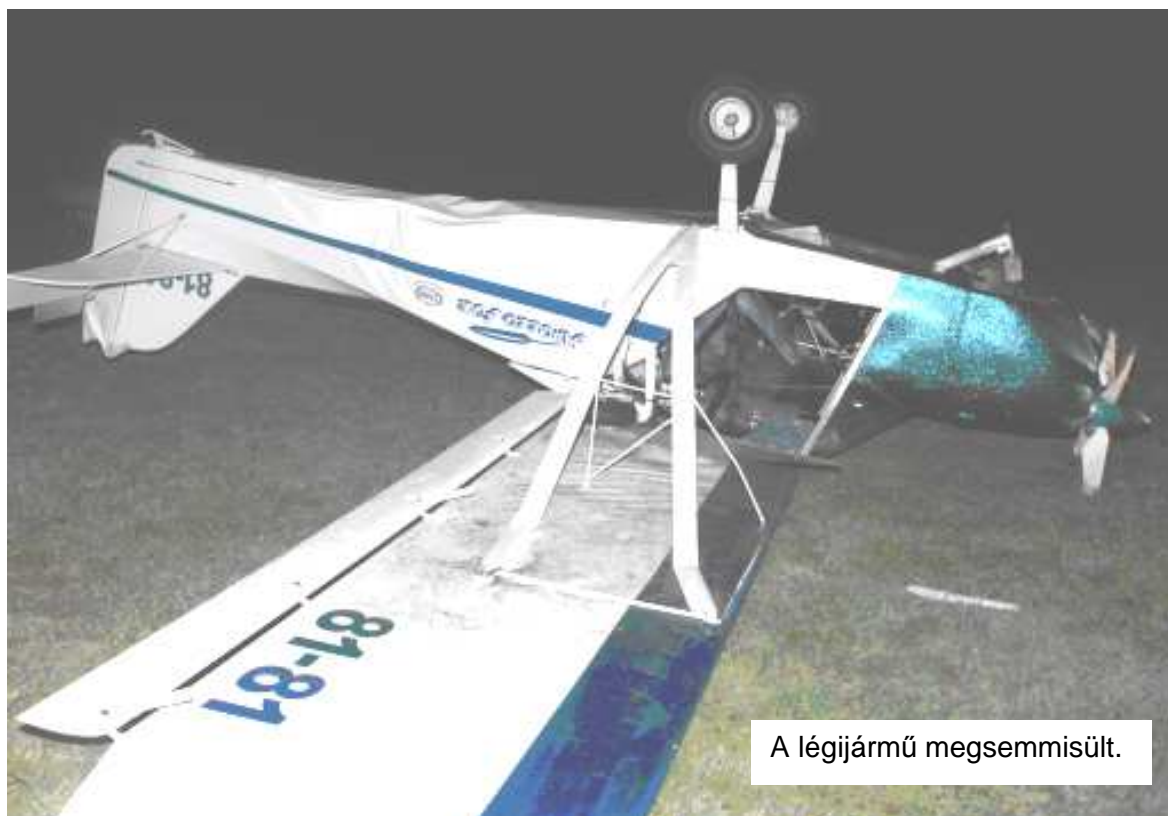
1.3 A légi jármű sérülése

Ultrakönnyű repülőgép orrfutója földet éréskor kitörött. A légijármű az orrán átbukfencezett és súlyosan rongálódott. A pilóta könnyű sérüléseket szenvedett, az utas sértetlen maradt.

Ultrakönnyű repülőgép utassal, hobbirepülés céljából Balatonkeresztúr NNFLH-ról felszállt, majd mintegy fél órás repülés után az indulás helyére visszatért és az NNFLH 31-es pályájára leszálláshoz behelyezkedett. A légi jármű orrkerékkel ért földet, az orrkerék futószára eltörött, a repülőgép az orrán átbukfencezett és háthelyzetben került nyugalomba. A légi jármű súlyosan rongálódott. A pilóta könnyebben, az utas nem sérült.

A légiközlekedési baleset oka véletlenszerű repüléstechnikai hiba: elmaradt a földetérés végső fázisa, a kilebegtetés.
