KÖZLEKEDÉSBIZTONSÁGI
SZERVEZET
TRANSPORTATION SAFETY
BUREAU

ZÁRÓJELENTÉS

**2008-247-4
LÉGIKÖZLEKEDÉSI BALESET**

**CORA LEGATO
ultrakönnyű repülőgép
41-28**

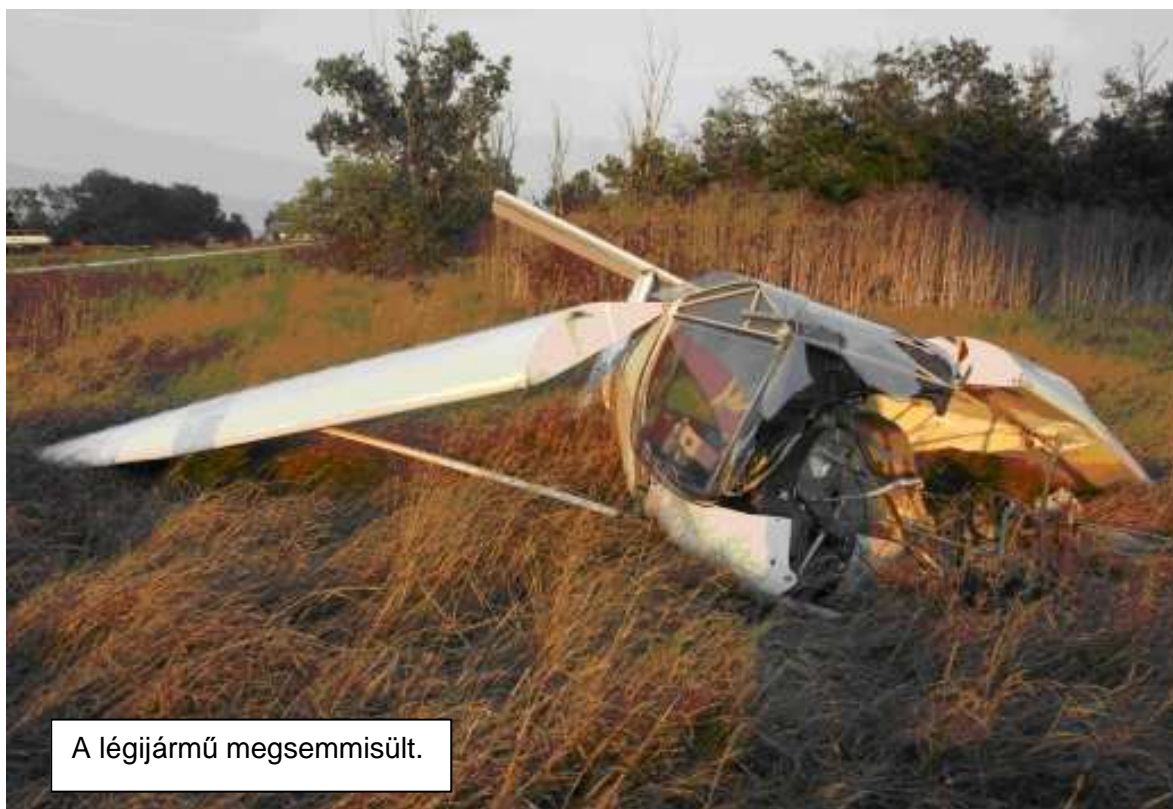
1.3 A légi jármű sérülése

A pilóta egy fő utassal NNFLH-ről felszállást kezdett. A légijármű jelentős hosszúságú nekifutás után emelkedett, majd mintegy 7-8 méterre történő felemelkedés után visszamerült és a földnek ütközött. A légijármű megsemmisült, pilóta és utasa könnyebben sérült.

A légi járművel a pilóta NNFLH-ról, egy fő utassal felszállást kezdett a pálya végéről indulva. A szemtanú szerint más alkalommal már a pálya felénél a levegőbe emelkedett a légi jármű, most azonban csak a pálya végétől 200 méterre emelkedett el a gép. Az emelkedés csak mintegy 7-8 méterig tartott, majd a légi jármű túlhúzott helyzetben, nagy állásszöggel merülni kezdett. Ebben a helyzetben – oldalkormányral és a függőleges vezérsíkkal – ért a légi jármű földet, majd lecsapódott az orr, a szárny és a törzs pedig darabokra tört.
