ZÁRÓJELENTÉS

2008-248-4

Tarhos-csőrlőpálya
2008. augusztus 20.

NOVA ARTAX M
siklóernyő

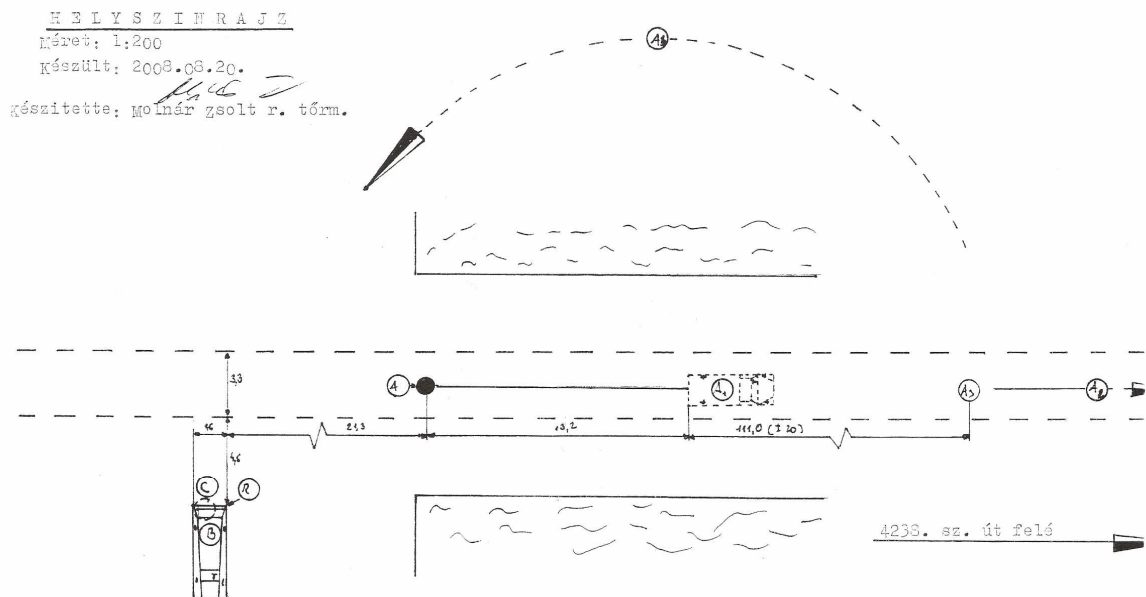
Megközelítőleg 20 méter magasan lehetett, amikor a vontatási irányhoz képest bal oldali irányba kitört a szárny. A következő másodpercekben becsukódott a légi jármű bal oldala. Ezt követte az összekötő kötél szakadó elemének szakadása, amiből nagy sebességgel, arccal a föld felé kezdett zuhanni. A légi jármű vezető megfékezte a forgásban lévő szárnyat, amitől az teljes terjedelmében visszalobbant, de hátszélben kerülvén nagy vízszintes sebességgel egy, a közelben parkoló személygépkocsinak rohant.

1. sz. ábra: A rendőrség által készített helyszínrajz a balesetről

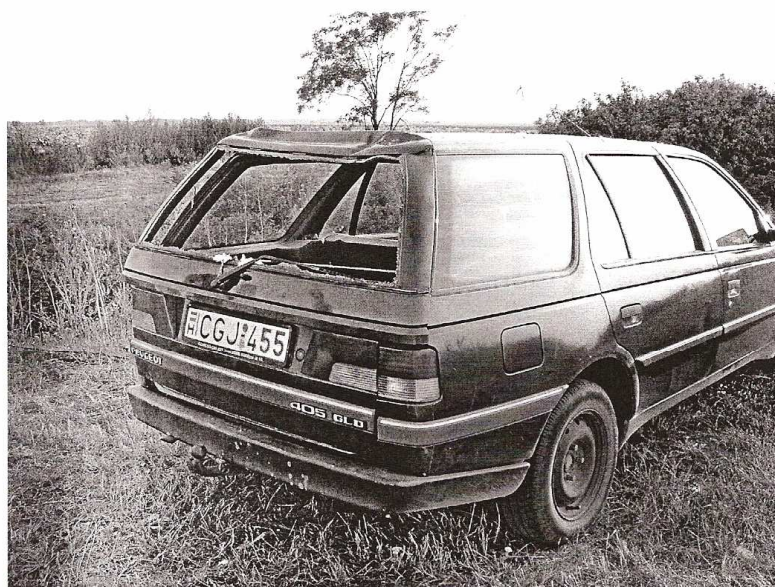
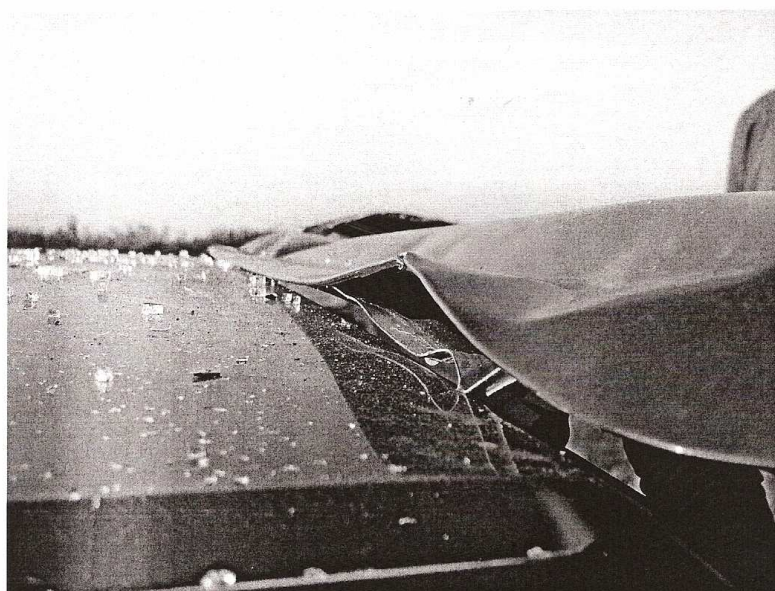
Az illetékes rendőrhatalóság helyszíni jegyzőkönyve szerint a siklóernyős a közelben parkoló autók egyikébe való ütközés következtében a gépjárműben 100 000 Ft kárt okozott.

7-8. számú kép: a CGJ-455 ffsz-ú szgk. rongálódásairól készült felvétel.

2-3 sz. ábra: A siklóernyős által összetört gépjármű a rendőrség helyszíni jegyzőkönyvéből

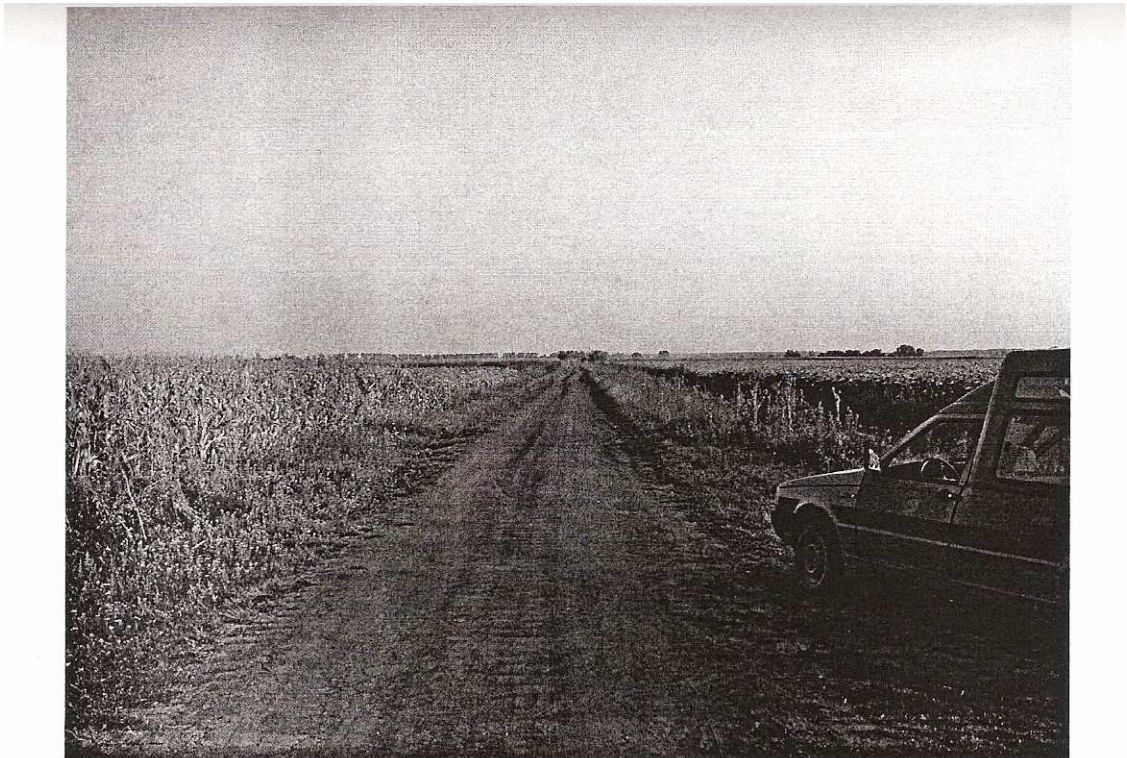
1-2. számú kép: az esemény helyszínéről készült áttekintő felvétel, a felszálló irányba haladva.

4. sz. ábra: Csörlőpálya a rendőrség helyszínelési jegyzőkönyvéből
