TRANSPORTATION SAFETY
BUREAU

ZÁRÓJELENTÉS

**2008-252-4
SÚLYOS REPÜLŐESEMÉNY**

**Boeing B-757-200 / Airbus A-320
4X-EBU / TC-FBE**

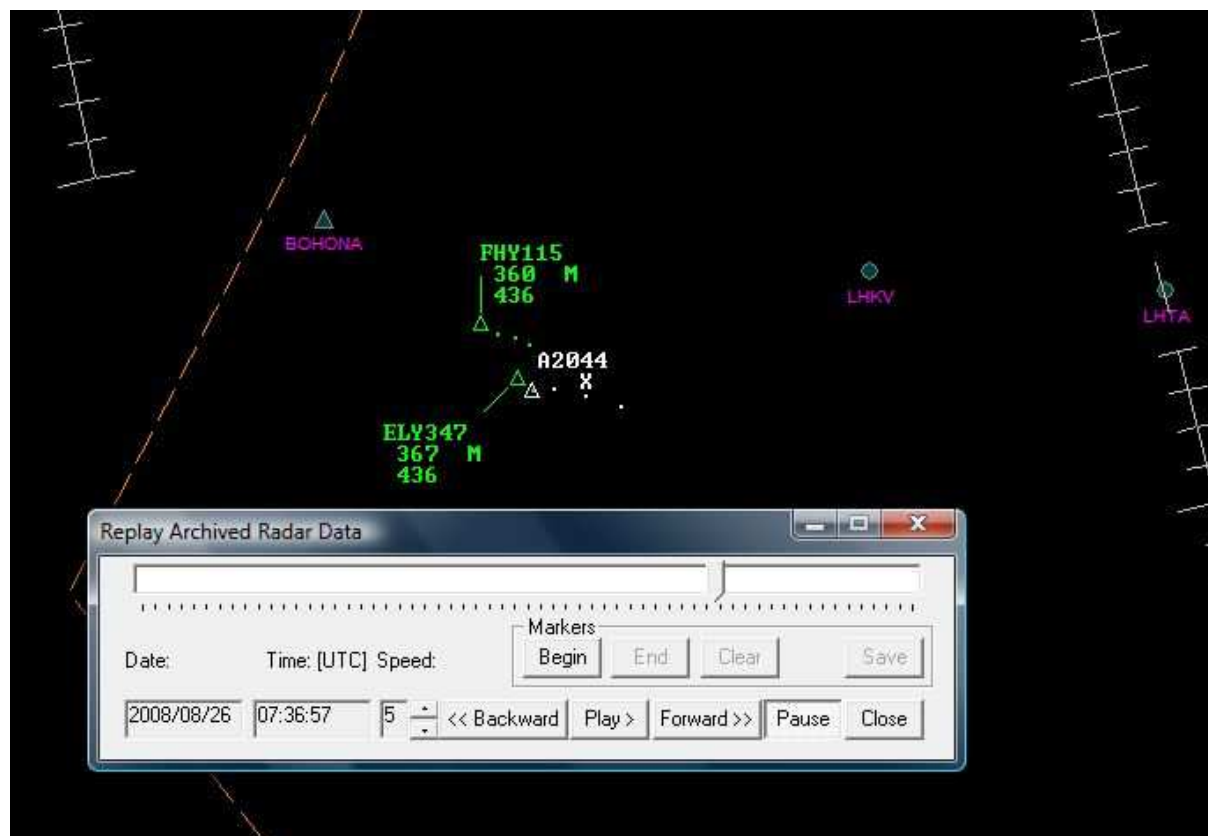
1. számú melléklet

Az ELY347 járat FL380-ról FL340-re süllyedést hajtott végre és így konfliktusba került az alatta FL360-on repülő FHY115 járáttal.

A legkisebb elkülönítés a két légi jármű között 2 tengeri mérföld volt azonos repülési szinten.

07:38:59 UTC-ig a légiforgalmi irányítás folyamatosan az ELY337 járatnak adott ki engedélyeket, illetve utasításokat, melyre rendre az ELY347 válaszolt hívójel nélkül. Így a FL340-re - az ELY337 járatnak - címzett süllyedési engedélyt az ELY347 hajtotta végre, ezzel konfliktusba került az alatta FL360-on azonos irányba haladó FHY115 járattal.
