ZÁRÓJELENTÉS

**2008-254-4P
LÉGIKÖZLEKEDÉSI BALESET**

**Szolnok külterület
2008. augusztus 28.**

**Apolló C15 Jet Star motoros sárkányrepülő
08-65**

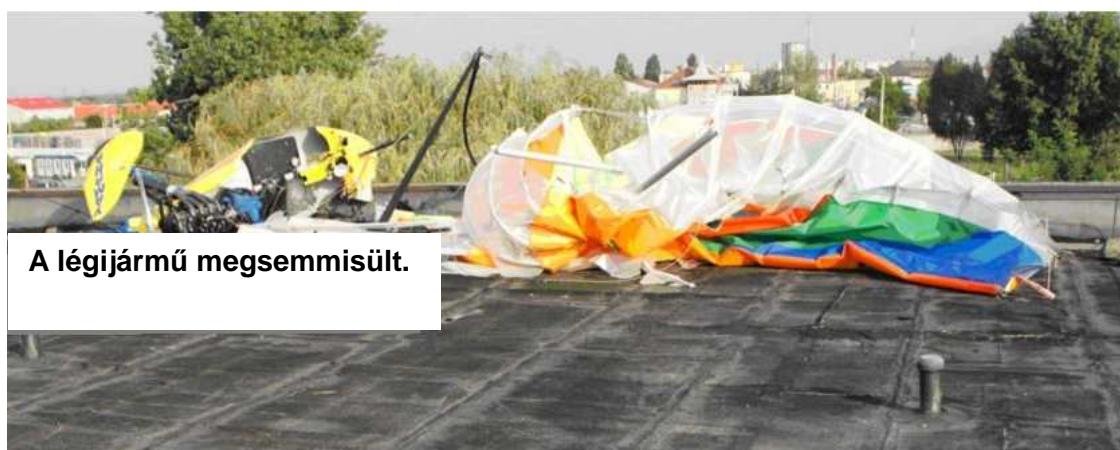
1.3 A légi jármű sérülése

Motoros sárkányrepülő légi jármű pilótája utassal műrepült. A légi jármű a levegőben súlyosan károsodott, elvesztette kormányozhatóságát és meredek pályán lezuhant. A pilóta és utasa életét veszítette, a légi jármű megsemmisült.

- a légi jármű hossz tengelyének dőlése a függőleges helyzeten áthaladt és a légi jármű dőlése a háthelyzethez közelített,
- a felfelé haladás során a légi jármű sebessége elfogyott és a szerkezet farok irányban megindult,
- a szárnytartók eltörtek és a légi jármű pörögve, további károsodásokat szenvedve, közel függőleges pálya mentén egy épület tetejébe csapódott.

A fark irányú megindulás a sebesség korai elvesztésének következménye, mely viszont a felvétel elkésett megszakításából ered. Fark irányú mozgásra az ULA1 légi járműveket nem méretezik. Amennyiben ez a mozgás mégis létrejön, úgy a légi jármű már a mozgás megindulásakor összetörik és olyan jellemző törések jönnek létre, melyekből jó közelítéssel lehet következtetni a lezuhanás folyamatára, lásd 1.1 fejezet második fele: „A felvétel során”. A következtetéseket megkönnyíti az a sajnálatos tény, hogy a KBSZ által vizsgált 2006-323 és 2003-096 számon nyilvántartott halálos kimenetelű balesetek során a műrepülő SES légi járművek károsodásai érdemben a jelenleg vizsgáltakkal megegyeztek.
