KÖZLEKEDÉSBIZTONSÁGI
SZERVEZET

ZÁRÓJELENTÉS
2008-255-4
LÉGIKÖZLEKEDÉSI BALESET
Csolnok
2008. augusztus 31.
AERODYNE SHAOLIN
siklóernyő

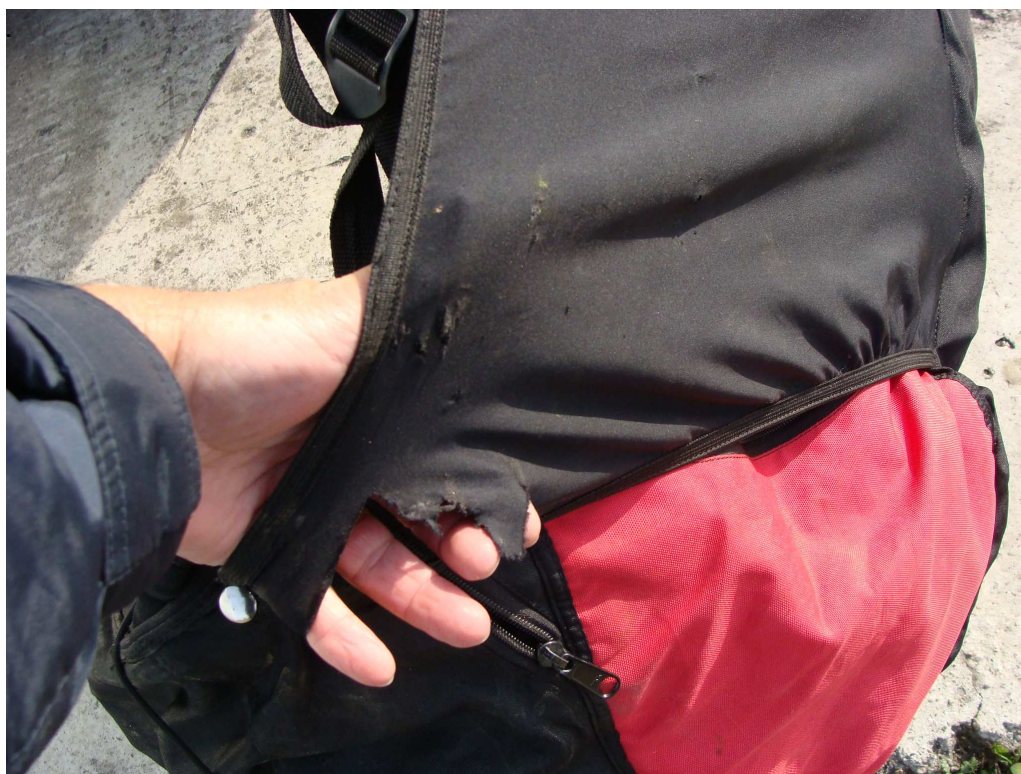
Az érintett légijármű beülője az eset kapcsán megsérült. Az anyagi kár nem jelentős.

1. sz. ábra: A beülő sérülése, amely a légijármű vezető földet érésekor keletkezett
