ZÁRÓJELENTÉS

**2008-262-4
LÉGIKÖZLEKEDÉSI BALESET**

**PIPISHEGY-REPÜLŐTÉR
2008. szeptember 03.**

**DUDEK ACTION M
HÁTIMOTOROS SIKLÓERNYŐ**

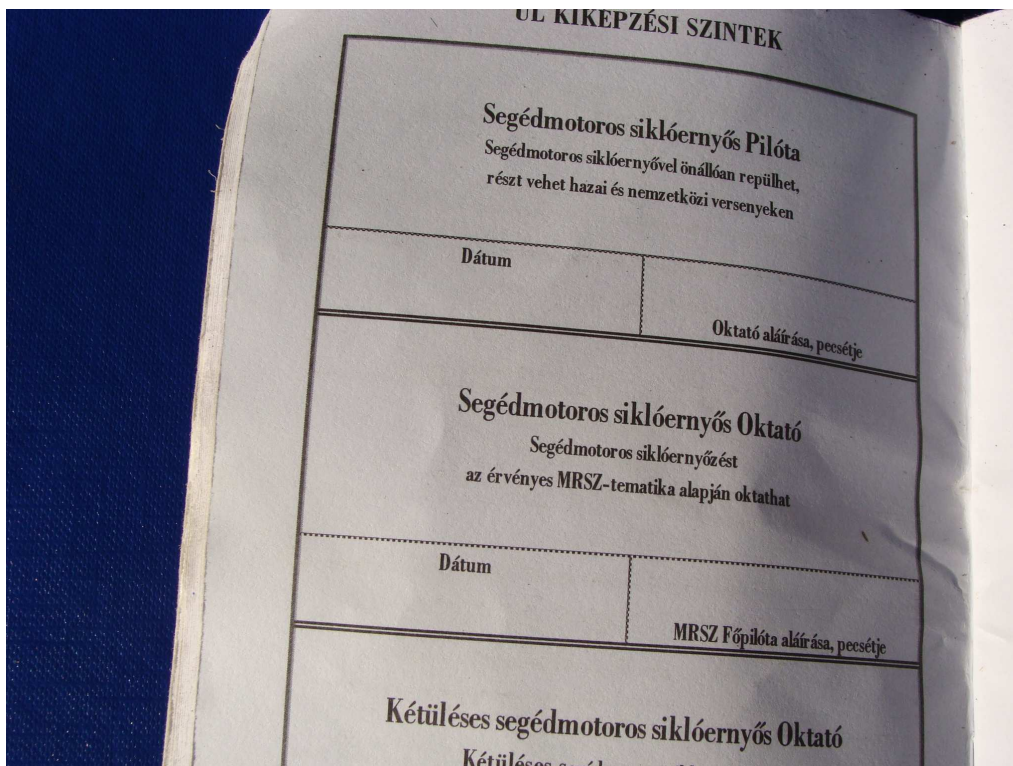
4. sz. ábra Az önálló repülésre jogosító bejegyzés hiánya

A Vb a légi jármű vezető Repülési Naplójának rovatának (4. sz. ábra) bejegyzésében nem talált önálló repülésre szóló jogosítást.

A légi jármű vezetőjének dokumentumai nem jogosítják fel önálló repülésre.

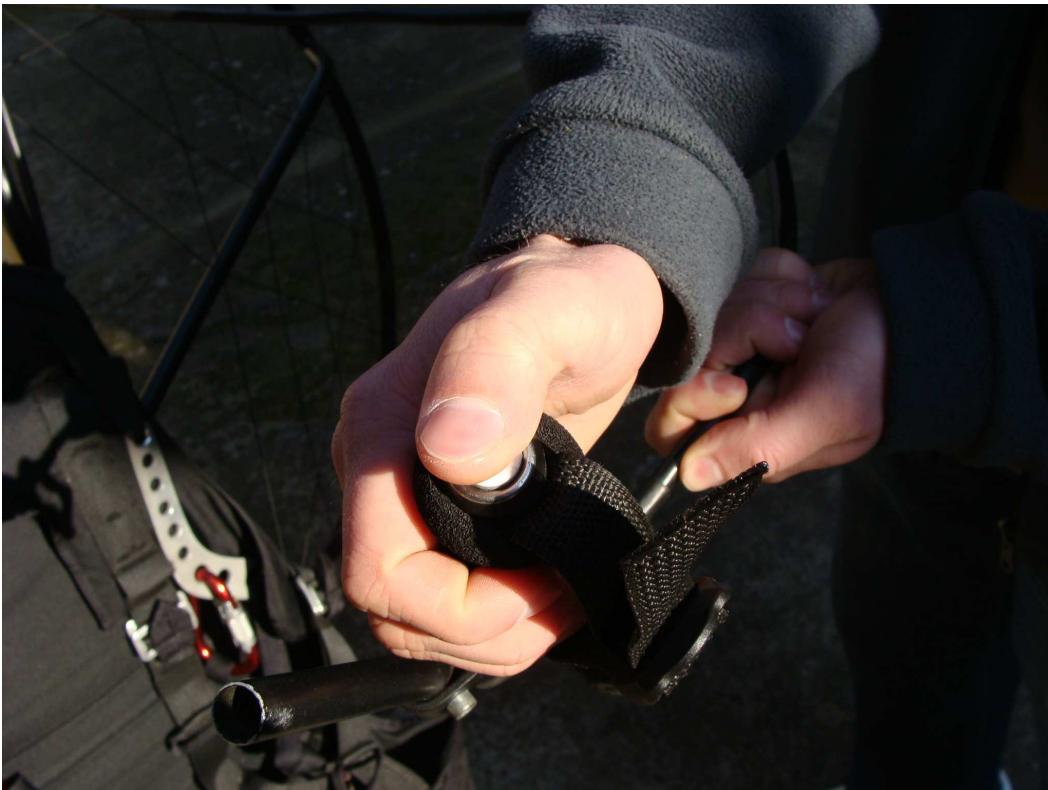
Elmondása szerint a motor leállítását a leszállás fázisában, mintegy 30 méter magasságban alkalmazta. A felszállás stádiumában a teljes fordulattal járó motor vészleállításának gondolatáig nem jutott el.

5. sz. ábra A motor vészleállító gombja

A bekövetkezett szélirányváltásra a szárny csukást kezdeményezhetett, amelyet a légi jármű vezetője azonnal lereagált, azonban valószínűleg a jobb oldali irányító zsinórt hosszabb úton húzta meg, ezért a szárny jobb fordulóban maradhatott, így ért a légi jármű vezetője a jobb lábára földet. A légi jármű vezetője a vészleszállás pillanatában nem használta a motor azonnali leállító rendszerét, amivel a sérülést elkerülhette volna.

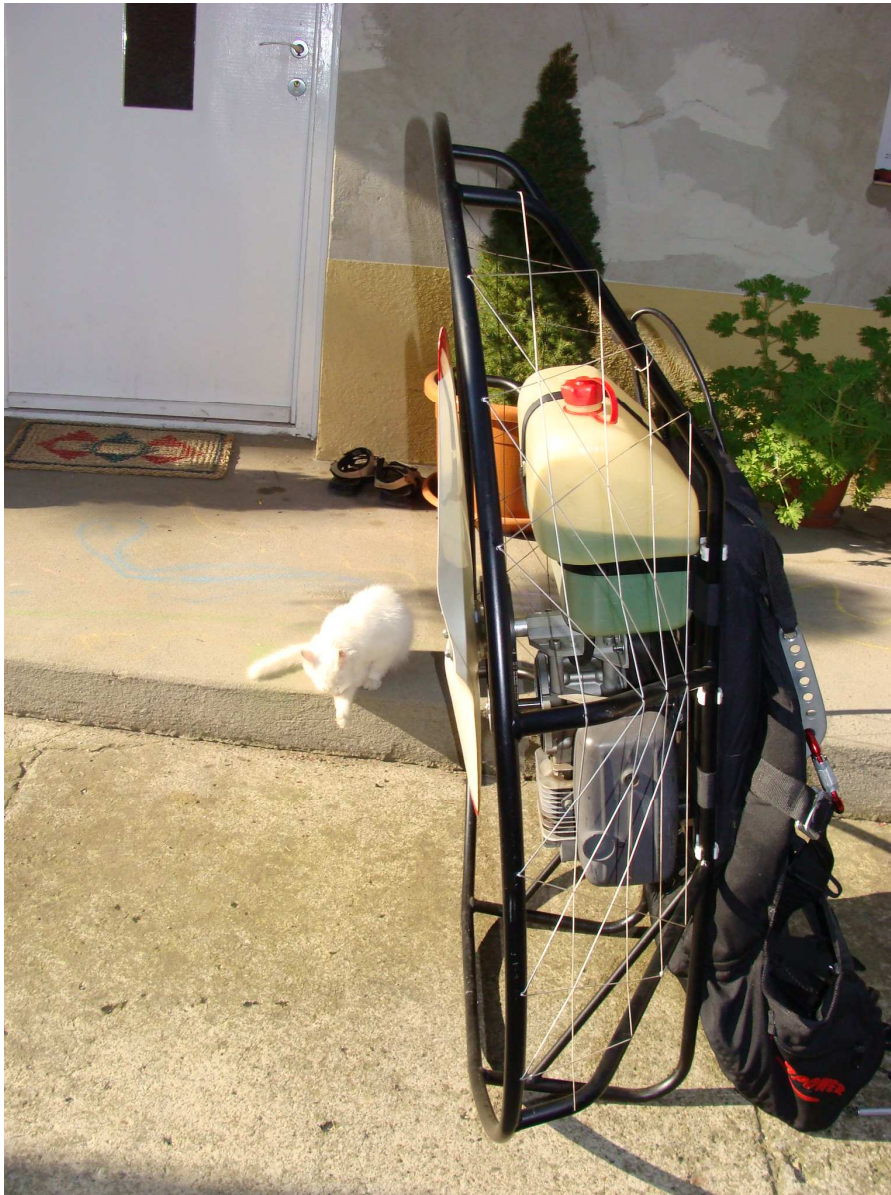
A légi jármű vezetőt védő motor kerete minimális deformitást szenvedett.

6. sz. ábra A légi jármű vezetőt védő kerete minimális deformitást szenvedett
