# ZÁRÓJELENTÉS

**2008-302-5  
VASÚTI BALESET**

**Budapest-Ferencváros pályaudvar  
2008. július 14.**

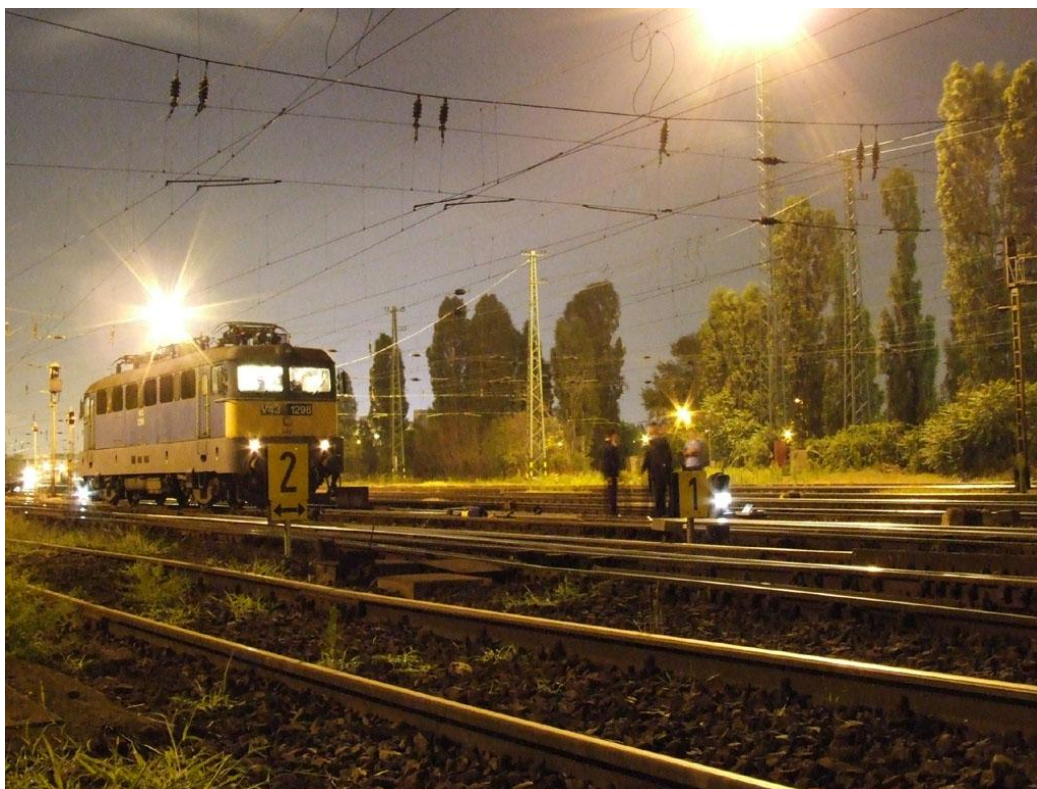
3 perccel később a táblakezelő kapcsolatba lépett a II. vágányon álló V43,1298 psz. mozdonnyal, amelynek 21 óra 11 perckor tolatóvágányutat állított a VI. csonkavágányra, majd onnan 21 óra 13 perckor a fűtőházba. Ez utóbbi vágányút érintette a 126. váltót, melyen a mozdony 21 óra 15 perckor elgázolta a pályán dolgozó két embert.

Egyikük a helyszínen életét vesztette, a másikat súlyos sérüléssel szállították kórházba.

3. ábra: a baleset helyszíne (a kép nem adja vissza a valós látási viszonyokat!)

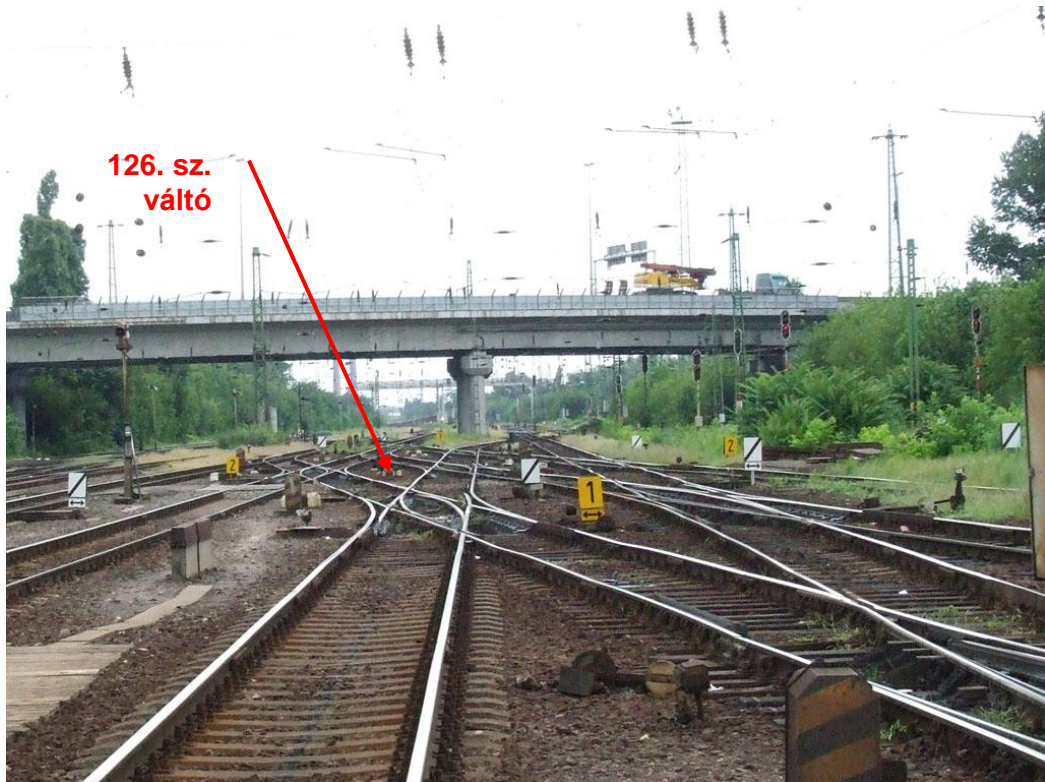
Az átszelési kitérőn a hatályos lassúmenet kimutatás szerint 10 km/h sebességkorlátozás volt érvényben. A lassúmenet kimutatás és a tényleges kitérés összevetésével a 2.3 fejezet foglalkozik részletesebben.

4. ábra: lassúmenet jelzők a 126. váltónál és környékén (végpont felől nézve)

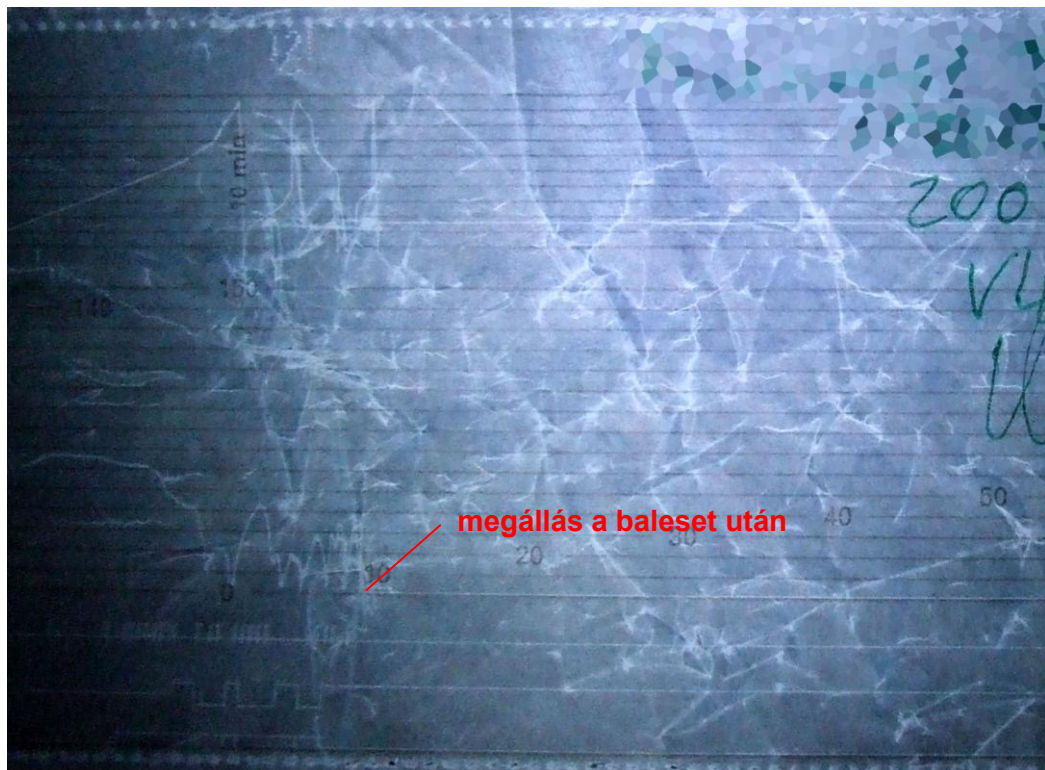
5. ábra: a V43,1298 psz. mozdony menetíró regisztrátuma

A mozdony 150 km/h méréshatárú sebességmérő berendezéssel volt felszerelve, az alkalmazott sebességmérő szalag 150 km/h méréshatárú. A Vb a sebességmérő szalagot a képen látható, részben gyűrött formában találta: a szalag nagy része sértetlen (a képen balra, és a képen nem látható része), a balesethez tartozó regisztrátumtól kezdődően azonban erősen gyűrött, ami a kiértékelés pontosságát jelentősen rontja.

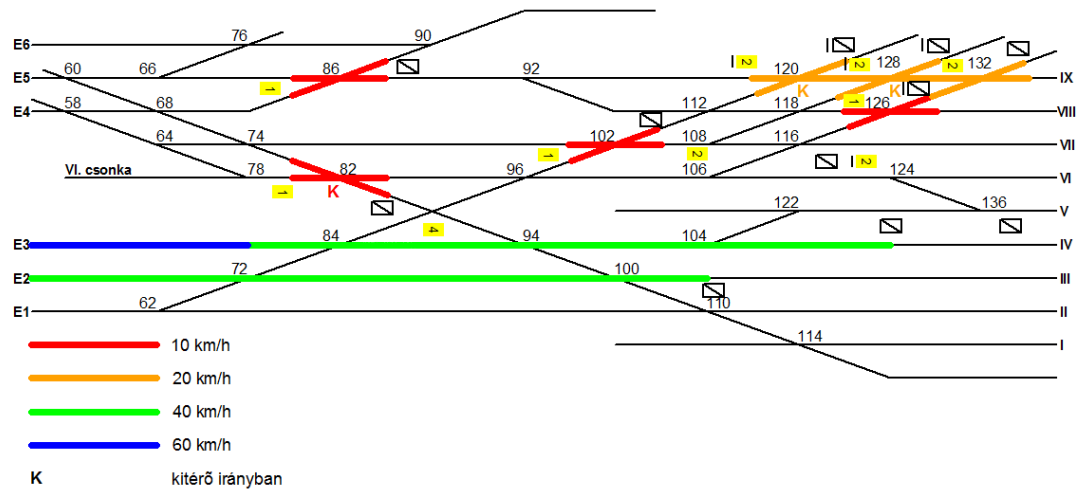
A lassúmenet jelzők kitzűzésére vonatkozó szabályozásnak a baleset környezetében kitzűzött sebességkorlátozások nem feleltek meg. A baleset környezetében megtalálható volt továbbá olyan lassúmenet kitzűzés is, mely a lassúmenet kimutatáson nem szerepel, és a mozdonyvezető más formában sem kapott róla értesítést.

Az 6. ábrán színezés jelzi a lassúmenet kimutatás szerint érvényes sebességkorlátozásokat, továbbá kis ábrák a ténylegesen kitűzött lassúmenet jelzőket (csak kezdőpont felől haladva).

**6. ábra: lassúmenet kimutatás és kitűzés összevetése**

A balesetben érintett kitérőn az érvényes lassúmenet kimutatás szerint 10 km/h sebességkorlátozás érvényes.

sebességgel haladhatna a vasúti jármű a 126. váltón (a tolatási mozgásokra vonatkozó szabályozás szerint valójában legfeljebb 25 km/h-val).

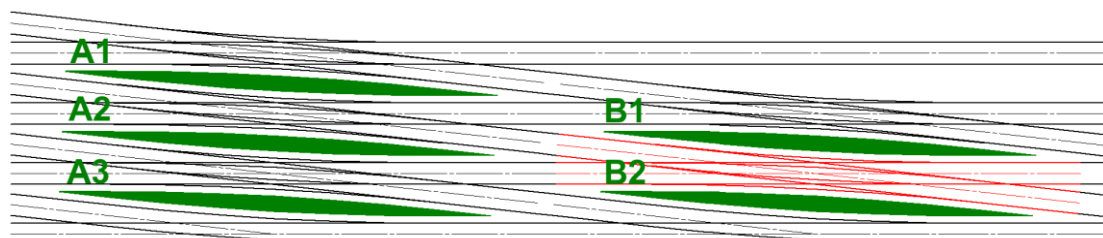
A lassúmenetek kitűzése kapcsán nem hagyható figyelmen kívül az sem, hogy vajon az F.1. sz. Jelzési Utasításban foglalt szabályok (a zárójelentés 0 fejezete) – miszerint az állomások fővágányain a lassúmenet eleje jelzőt menetirányt tekintve mindig az érintett vágány jobb oldalán, a lassúmenet vége jelzőt a bal oldalán kell kitűzni – valóban betarthatók-e?

**7. ábra: Lassúmenet jelző kitűzésére alkalmas helyek egy átszelési kitérő körül**

A 7. ábra példaként mutat egy átszelési kitérőt (vörössel jelölve) és a lassúmenet jelző kitűzésére alkalmas területeket. Most csak a balról haladó meneteket tárgyalva: a B területeken nem biztosítható, hogy valóban a lassan bejárandó pályarész elé/után legyen kitűzve a jelző, az A területeken pedig az válik kérdésessé, hogy mely pályarészre vonatkozik a jelzés.

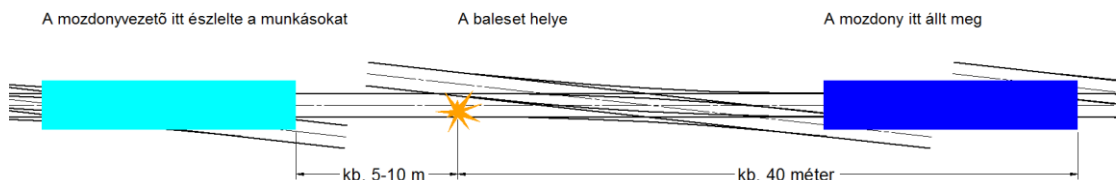
A mozdonyvezető elmondása szerint a pályamunkásokat kb. 5-10 m távolságból vette észre, majd a mozdony az ütközés helyétől 40 méterre állt meg. A reakcióidő alatt megtett út és a fékút együttesen tehát 45-50 m volt. Fékhibára, gyenge fékhatásra a mozdonyvezető nem hivatkozott.

**8. ábra: észlelés és megállás**

Figyelembe véve, hogy a baleset rekonstrukciója során a mozdony fékútja 30 km/h-ról 35,6 m (lásd 1.13), a tényleges fékút alapján elképzelhető

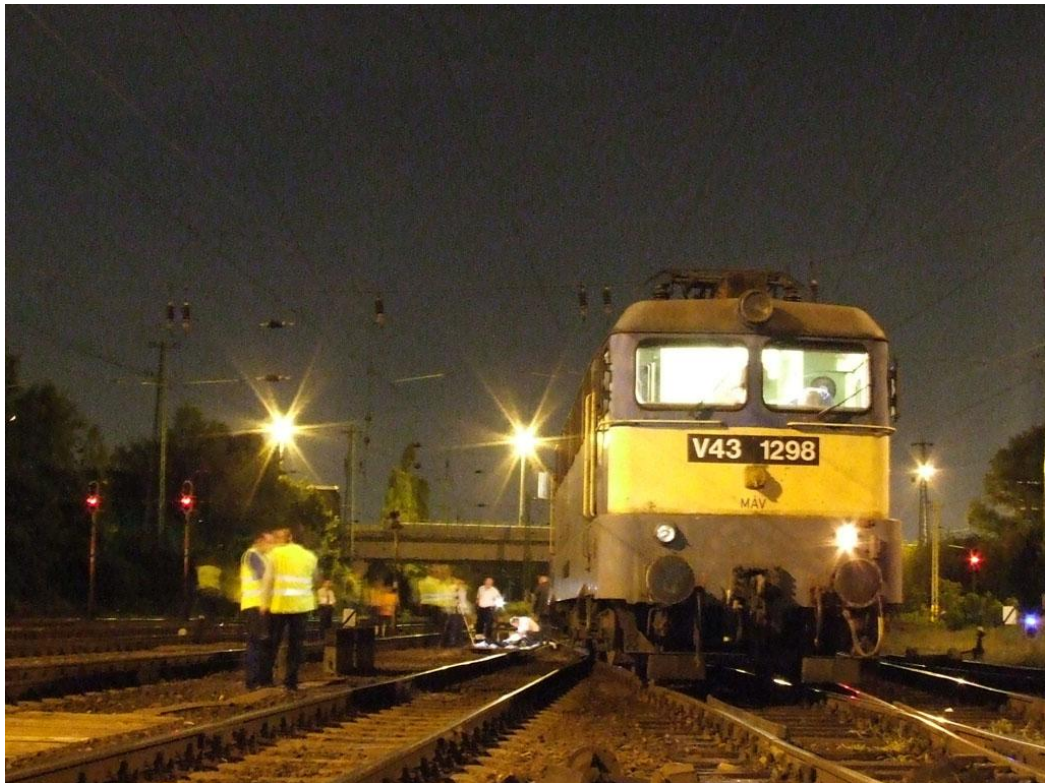
A tolatást végző mozdony megjelölésére a Vb több, ellentmondó információt kapott (a helyszíni tapasztalatok és több meghallgatás alapján). A baleset helyszínén a mozdonyvezető kifejezetten felhívta a figyelmet, hogy a mozdony megjelölését abban az állapotban hagyta, ahogy a baleset bekövetkezett: erről a Vb a 9. ábrán látható képet készítette.

**9. ábra: a tolatást végző mozdony megjelölése**

Az F.1. sz. Jelzési Utasításban foglalt szabály szerint (a zárójelentés 1.15.1 fejezete) a tolatást végző mozdony megjelölhető egy vagy két fehér fényvel. Eleve a „megjelölés” szóhasználat is utal arra, hogy ez csak azt biztosítja, hogy a jármű látható és a tolatás ténye megállapítható legyen. A pálya megfelelő megvilágításának biztosítása ennek alapján háttérbe szorul, az egy fényvel való megjelölés nem feltétlenül biztosítja a pálya megfelelő megvilágítását: a járművek változó műszaki állapota nagyban befolyásolja, hogy az egyetlen fény elegendő-e ehhez.

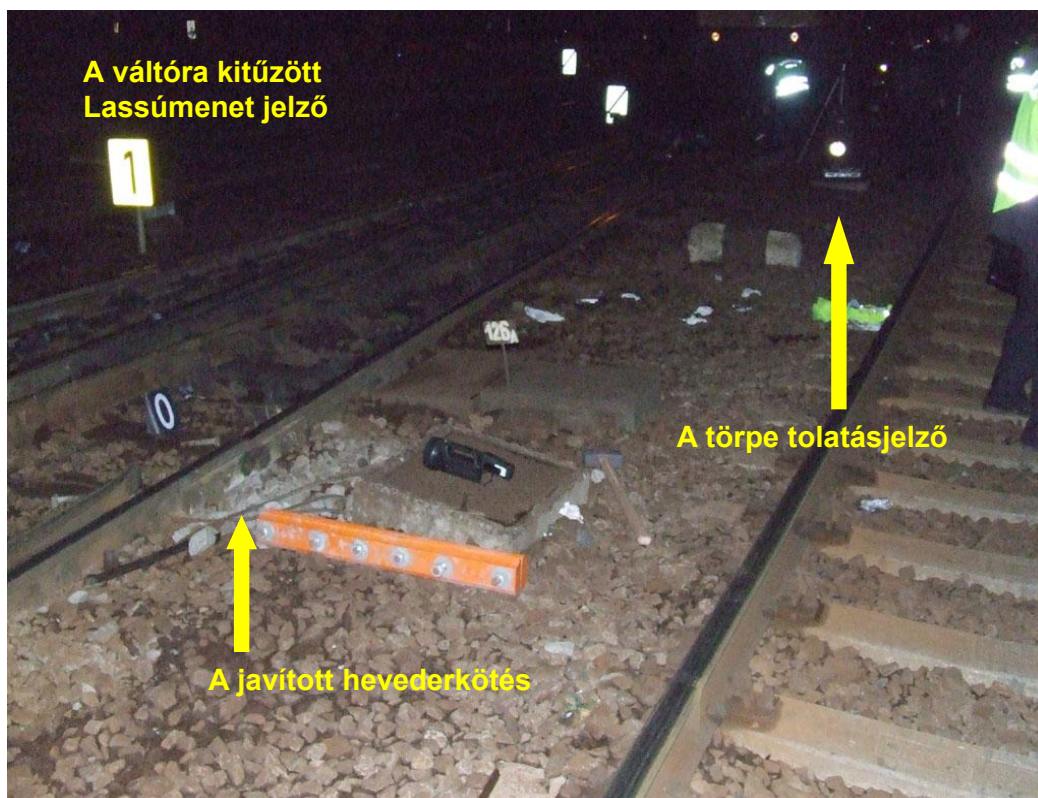
Egy további fontos tényező ugyanakkor nagy mértékben elő is segíthette volna a veszély észlelését: a munkavégzés helye melletti törpe tolatásjelző (10. ábra). Tekintettel a sötétségre, ilyenkor elegendően feltűnő, hogy a vágányút beállításakor a közelben lévő tolatásjelző jelzési képe kékről fehérre változik.

10. ábra: a munkavégzés helye és a törpe tolatásjelző
