# **ZÁRÓJELENTÉS**

## **2008-305-4P LÉGIKÖZLEKEDÉSI BALESET**

**Gombástető nem nyilvános fel- és leszállóhely  
2008. október 05.**

**R26 Góbé  
HA- 5328**

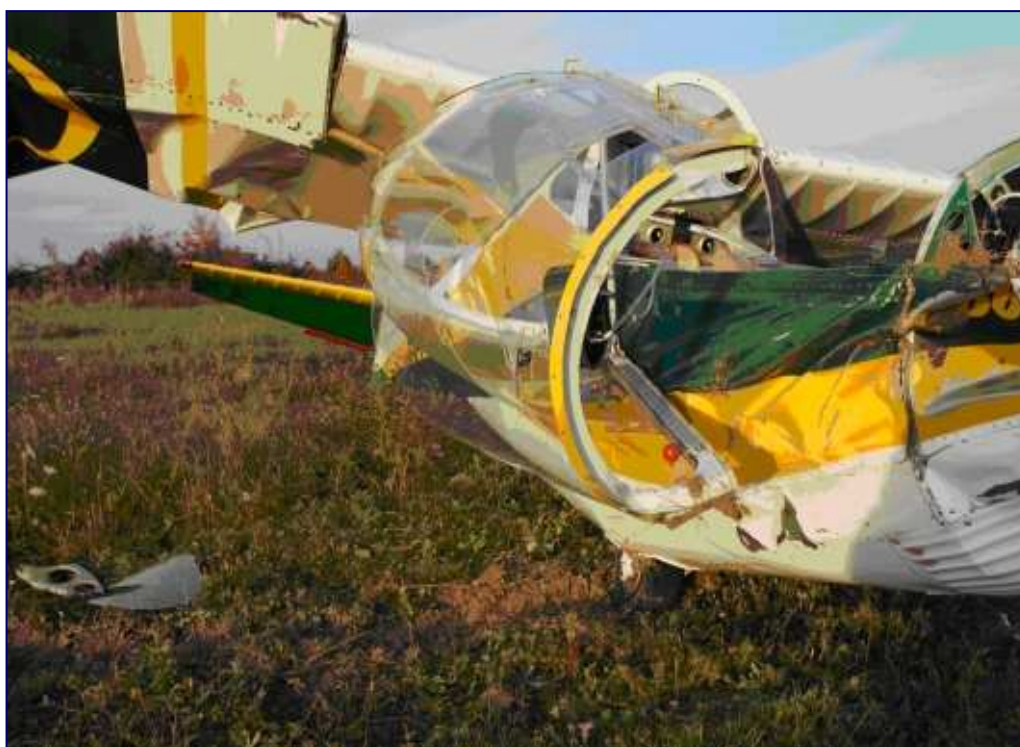
### 1.3 A légi jármű sérülése

Vitorlázó repülőgépről a csörlőkötél leakadt. A leszálláshoz helyezkedő repülőgép a kis sebesség folytán átesett, és fél pördülettel a földhöz csapódott. A légijármű megsemmisült, pilótája és utasa sértetlen maradt.

A repülőgép megsemmisült. A pilóta és utasa nem sérült.
