KÖZLEKEDÉSBIZTONSÁGI  
SZERVEZET  
TRANSPORTATION SAFETY  
BUREAU

**ZÁRÓJELENTÉS**  
**2008-315-4**  
**SÚLYOS REPÜLŐESEMÉNY**  
**Krakkó**  
**2008. október 11.**  
**Fokker F28 Mk 0070**  
**HA-LME**

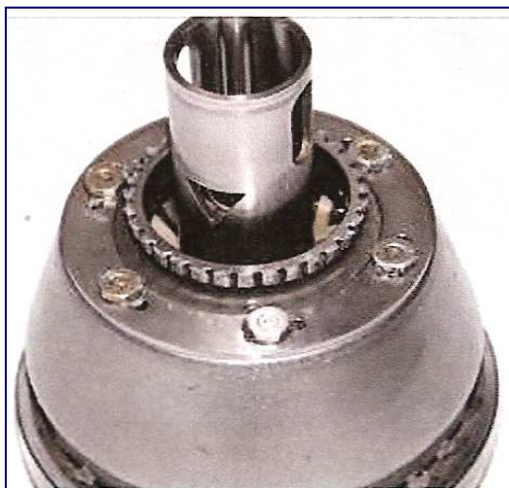
A KBSZ kérésére az üzemeltető az S/N B2693 számú Fuel Flow Regulator berendezést Shop Visitre küldte a gyártó, Goodrich Engine Control Systems (GECS) – hez, hogy állapítsák meg a meghibásodás okát. A Shop Visit-ről készült jegyzőkönyv megállapította, hogy az üzemanyag szabályozó egység fogaskoszorúja (Gear Ring P/N 771333983) olyan mértékben kopott volt, hogy a fogas áttételen keresztül megszakadt a mechanikus kapcsolat a nyomásesés szabályozó (Pressure Drop Governor) és a fordulatszám szabályozó egység (Speed Control Governor) között.

**1 ábra:** kopott fogaskoszorú  
**2 ábra:** bolygó fogaskerék

Ezáltal létrejött egy olyan szélső helyzet a szabályozó egységnél, hogy az üzemanyag nem a gázkar helyzetének megfelelően, hanem szabályozatlanul, nagy mennyiségben ömlött be a hajtóműbe, létrehozva a magas hajtómű paraméterek állapotát, amely miatt a hajtóművet le kellett állítani, és kényszerleszállást kellett végrehajtani. A GECS által a vizsgálat során készített felvételek láthatóak az 1 és 2 ábrán. A vizsgálat megállapította, hogy a nagymértékű kopás oka az volt, hogy a berendezés messze, a gyártó által javasolt üzemidőn túl lett üzemeltetve, közben „Midlife Rework” munkálatok és nagyjavítás nélkül.

- A GECS (Goodrich Engine Control Systems) által kiadott vizsgálati jelentés megállapította, hogy az üzemanyag szabályozó egység fogas koszorúja (Gear Ring P/N 771333983) olyan mértékben kopott volt, hogy a fogas áttétlen keresztül megszakadt a mechanikus kapcsolat a nyomásesés szabályzó és a fordulatszám szabályzó egység között. A jelentés egyben megállapította, és a KBSZ vizsgálata is megerősítette, hogy a B2693 számú CASC512 berendezés nem kapott sem „Midlife Rework”, sem „Overhaul” karbantartást a TCH (Type Certificate Holder) ajánlásának megfelelő repült óraszámnál, hanem több mint 23000 repült órát üzemeltetett nagyjavítás nélkül. „Midlife Rework” nélkül, 16000 repült óra után nagyjavításra kellett volna küldeni a berendezést! Ez a TCH ajánlásához képest több mint 8000 repült óras túlüzemeltetést jelent!

- **BA 2008-315-4\_01:** A Vb javasolja az NKH LI-nek, hogy hatósági jogkörével élve, ellenőrizze le a Malév Zrt. által üzemeltetett Fokker 70 típusú repülőgépek TAY 620-15/20 hajtóművein felszerelt CASC512 Fuel Flow Regulator-ok repült óra adatait, hogy megfelelnek-e a GOODRICH CMP 052 dokumentum ajánlásainak.
- **BA 2008-315-4\_02:** A Vb javasolja az NKH LI-nek, hogy a BA 2008-315\_01 pontban leírt ellenőrzések adatainak birtokában haladéktalanul tegye meg azokat az intézkedéseket, amelyek szükségesek a repülésbiztonságot veszélyeztető helyzet megszüntetéséhez.

- **BA 2008-315-4\_03:** A Vb javasolja a Malév Zrt.-nek, hogy összhangban az NKH LI által jóváhagyott CAME 1.2 fejezetében foglaltakkal, hajtsa végre a „Malév Fokker 70 Maintenance Programme” felülvizsgálatát és módosítását a Rolls-Royce Deutschland Ltd & Co KG által kiadott „EMP Tay 620-15 for Fokker 70 & 100 Operators” című dokumentum (RM 1581 issue 6. 26 November 2007) ajánlásainak megfelelően. A módosításnak tartalmaznia kell a fenti dokumentum 4. ON-WING MAINTENANCE fejezetében a Fokker MPD által előírt munkákon felül, az ún. „RR tasks” munkálatokat is. A módosított „Malév Fokker 70 Maintenance Programme”-ot nyújtsa be jóváhagyásra az NKH LI-nek.

- **BA 2008-315-4\_04:** A Vb javasolja a Malév Zrt.-nek, hogy a RR „EMP Tay 620-15 for Fokker 70 & 100 Operators” dokumentumban „soft time”-al rendelkező hajtómű segédberendezések és karbantartások kerüljenek be a „Malév Fokker 70 Maintenance Programme Component Limitation” fejezetébe, a „soft time” túl-ig értékeivel együtt.

- **BA 2008-315-4\_05:** A Vb javasolja a Malév Zrt.-nek, hogy szerződött partnerével közösen állítsanak fel olyan számítógépes követő rendszert, amely képes a „soft time”-al rendelkező segédberendezések karbantartási határidőinek követésére még akkor is, ha a segédberendezés a hajtóműről leszerelésre kerül a hajtómű Shop Visit-je előtt.
