# ZÁRÓJELENTÉS

**2008-326-4**  
**LÉGIKÖZLEKEDÉSI BALESET**

**Hármashatárhegy**  
**2008. október 28.**

**RF-5**  
**HA-1007**

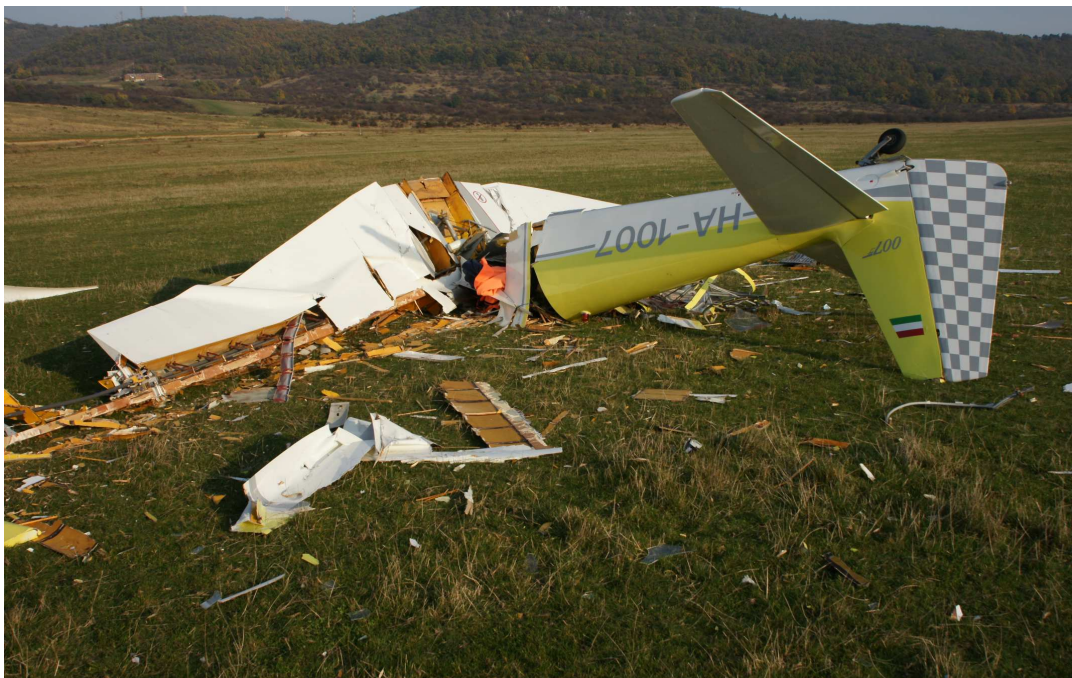
Az RF-5 típusú MOVIT 197<sup>0</sup>-os irányon, 65<sup>0</sup>-os szögben csapódott a talajba, a hármashatárhegyi repülőtéren, a hangár épülettől 98 m-re.

A pilóta 13 óra körül szállt fel Dunakeszi repülőtérrel és átrepült a hármashatárhegyi repülőtér légtérébe, ahol süllyedő repüléssel, Vörös-kővár irányából sebességet növelve 5-8 m magasságon repült a hangár irányába. A repülőtér fölé érve függőleges manővert indított, mint később kiderült „bukfencet” kezdett, amit az RF-5 MOVIT-al az adott kezdeti magasságról nem lehet befejezni. Ennek következtében meredek, 65<sup>o</sup>-os szögben a földnek csapódott.

A halálos baleset bekövetkezésének oka a pilóta képzetlenségéből és felkészületlenségéből adódó olyan manőver kezdése, amelynek befejezésére, illetve végrehajtására az adott magasságról esély sincsen.
