# **ZÁRÓJELENTÉS**

**2008-333-4**

**LÉGIKÖZLEKEDÉSI BALESET**

**UP SERPA**

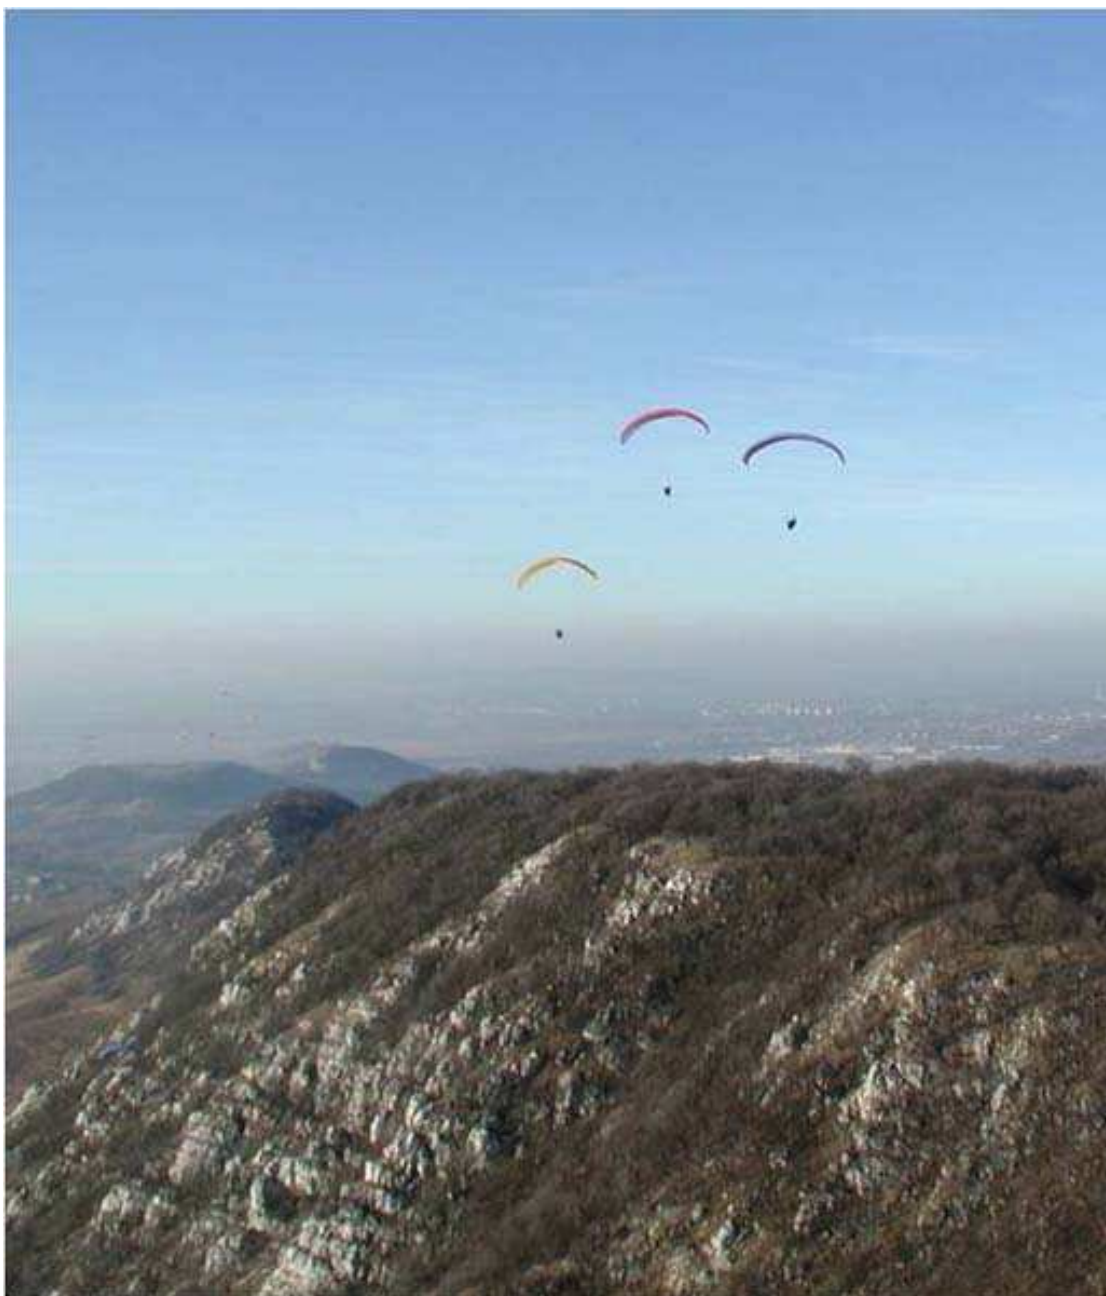
1 sz. kép: A starthely madártávlati képe

A starthely DIFFICULTY ++ minősítésű minősítéssel van közzétéve.

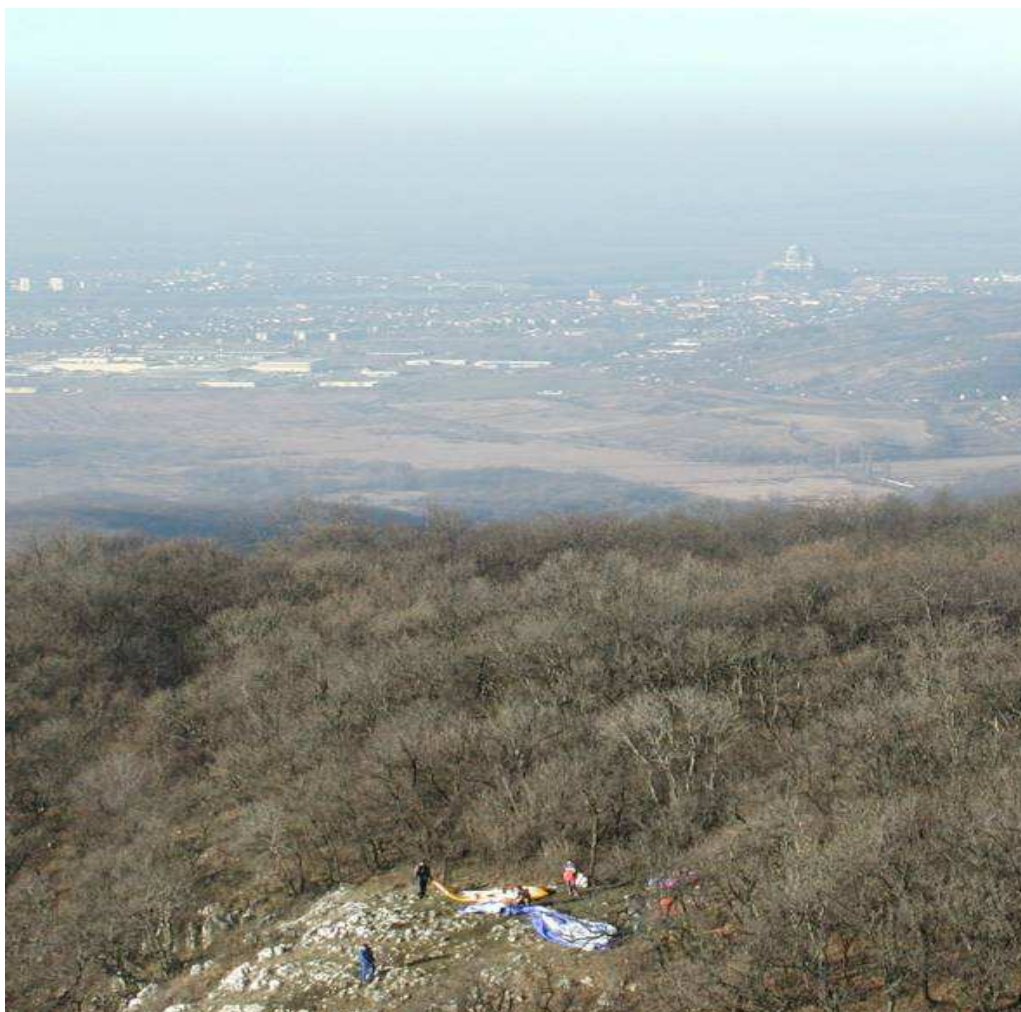
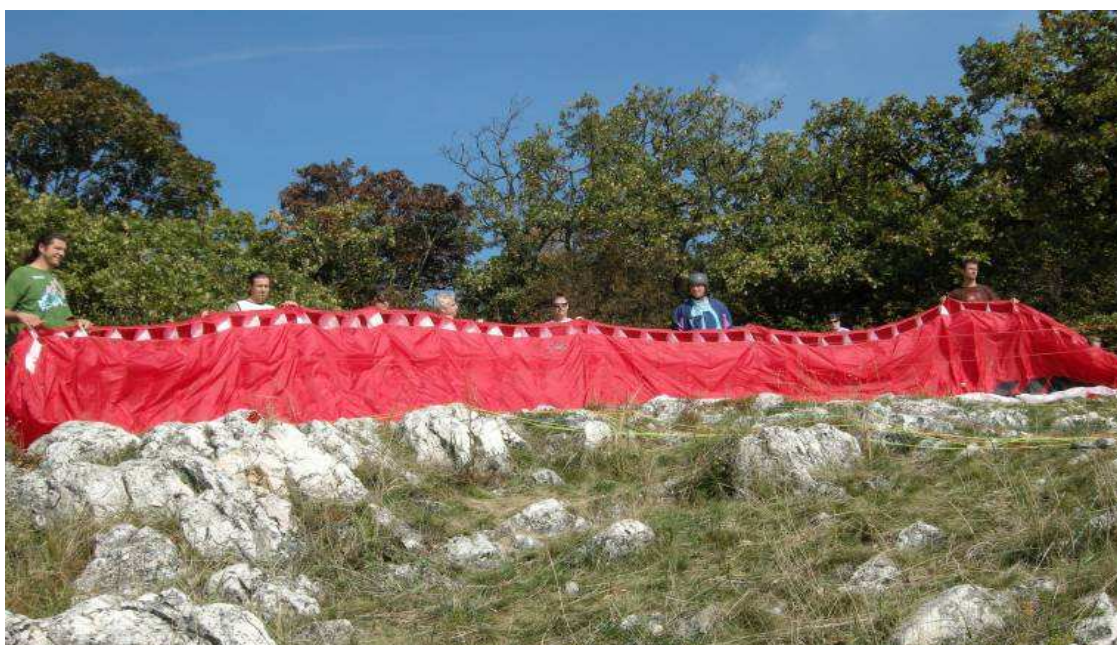
### 2.-3. sz. kép: A starthely és környéke

A starthely talaja sziklás, környezete a fák takarásában lefedett, ezért a szél irányának változása esetében az elstartolás sikeressége bizonytalanná válhat.

A változó szelet figyelembe véve a tandem repülés indításánál többen segédkeztek.

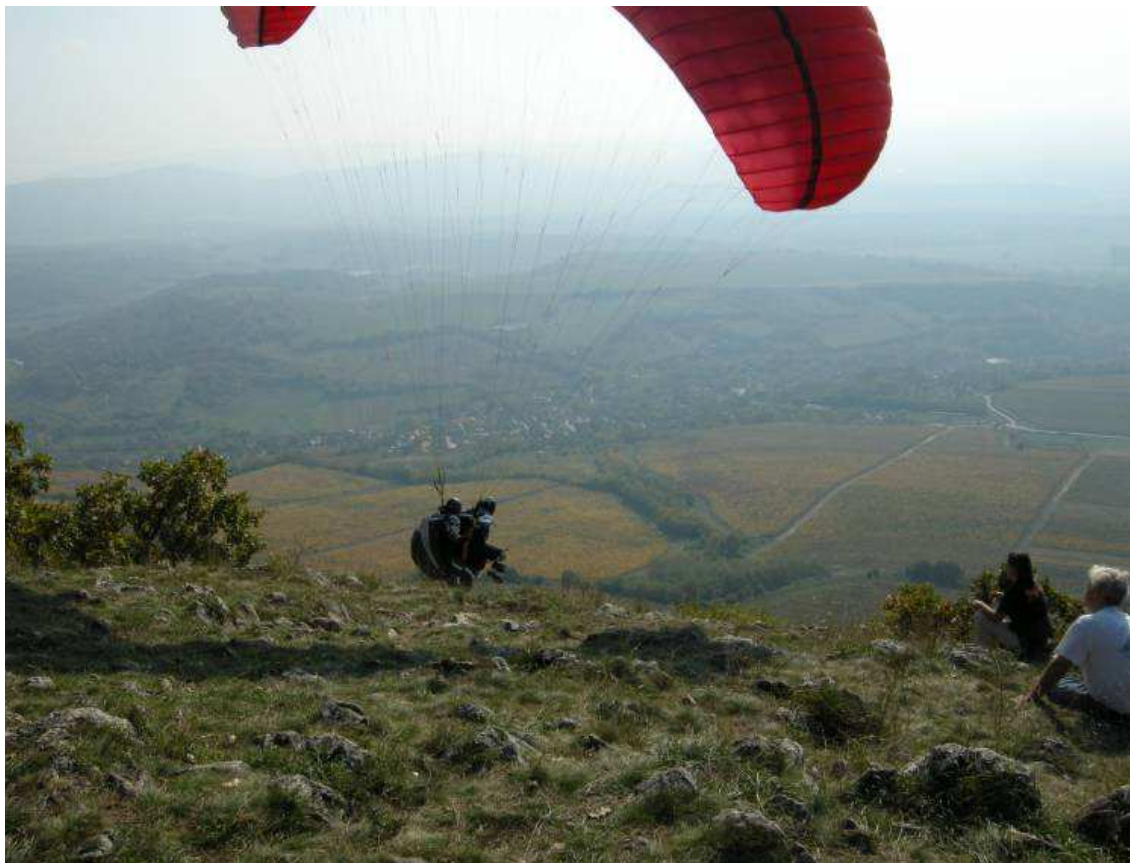
#### 4. sz. kép: A vizsgálatban szereplő tandem siklóernyős startja

A helyszínen készült fotó a tandem indulás utáni helyzetét mutatja, amely a tandem – páros menet irányától kissé eltérő szárnyirányt láttat. Ennek folyamatos következménye, hogy a szárny nem képes repülő sebességre felgyorsulni, amely bal oldalirányú lecsúszáshoz vezetett. A függőleges merülés nem volt nagymérvű, de a sziklás meredek talajon az oldal irányú mozgást, és a tandem utas földet érési terhelését a pilóta lába nem bírta kompenzálni.

A Vb megállapítása szerint a baleset repülés-technikai hibából következett be, amelyben közrejátszhatott az alkalmazott légi jármű repülési ismereteinek hiánya, valamint az a tény, hogy először repült a vizsgált siklóernyő típusal.

A légi jármű vezetője a start pillanatában nem számolt a szél irányának nagymérvű irányváltására, illetve nem volt még rutinja a tandem repülés ilyen mérvű reakciójára.

**BA2008-333\_1:** A Vb azt javasolja a Szabad Repülők Szövetségének, hogy egészítse ki a **TEMATIKA a Szabad Repülők Szövetsége üzembenntartási rendszerében végzendő siklóernyős képzéshez, VI. fejezet A repülési jogosítások érvényesítése, megszűnése illetve megújítása fejezetét** a TANDEM jogosítás időszakos szünetek utáni ismeret felújítása, illetve érvényének vesztese feltételeivel.
