ZÁRÓJELENTÉS

2008-339-4

LÉGIKÖZLEKEDÉSI BALESET

MERIT 170

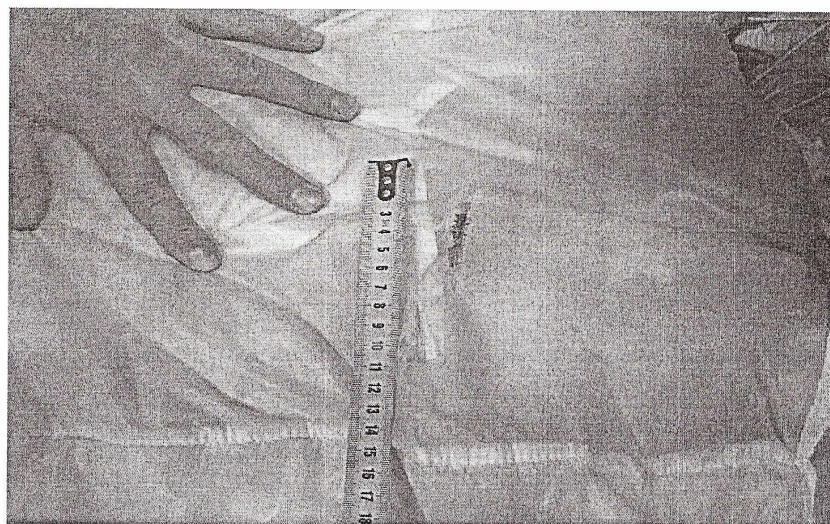
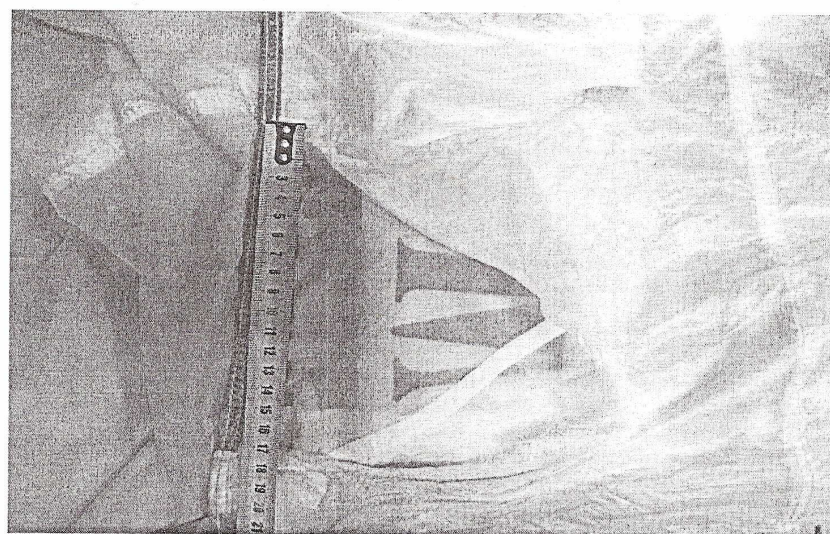
Az ejtőernyős földet érése után az ejtőernyő fennakadt a ház esőcsatornáján. Az ejtőernyő kupolájának felső vitorla részén a leszedés következtében két helyen 6-8 centiméter javítható sérülés keletkezett.

2. sz. ábra: A kupolán keletkezett szakadások

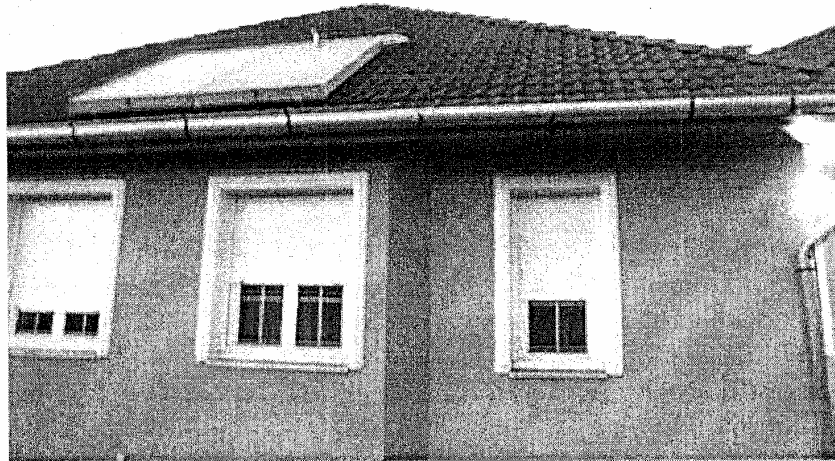
A családi ház tetőszerkezete nem sérült. Az esőcsatorna tetőről földre vezető szakasza a nekicsapódó test miatt eltört és deformálódott.

3. sz. ábra: A sérülésmentes tetőszerkezet, ahová az ejtőernyős először érkezett

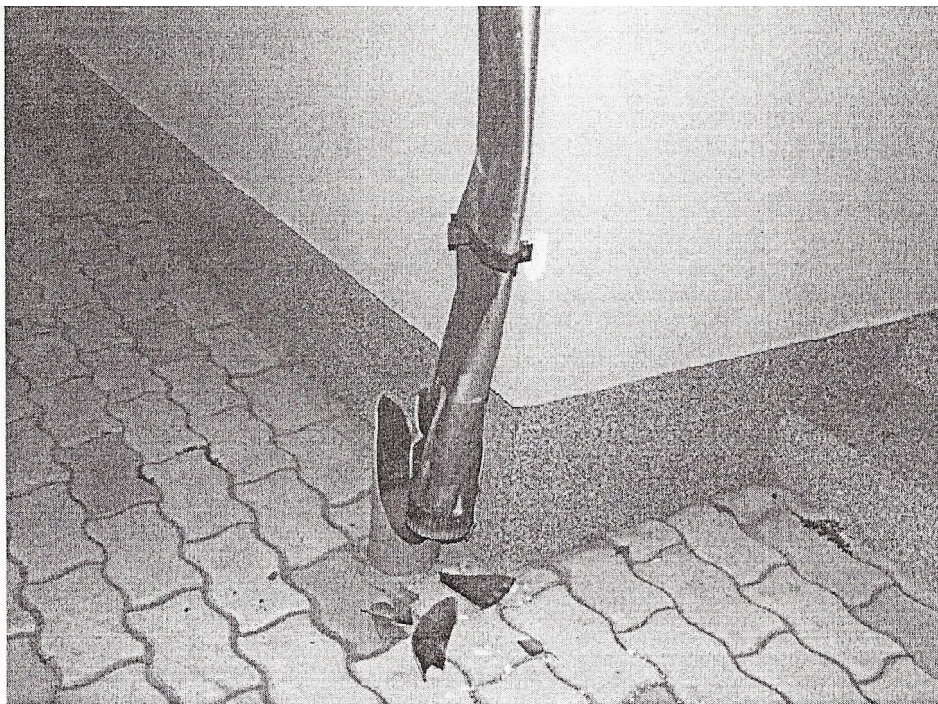
3. sz. ábra A sérülés helye, az összetört ereszcsontra

Az ereszcatorna erőteljesen deformálódott. A sérülés súlyos, életveszélyes volt.
