# **ZÁRÓJELENTÉS**

**2008-346-4  
REPÜLŐESEMÉNY**

**BUDAPEST TMA  
2008. november 26.**

**Boeing B737-800 / A.V.ROE & COMPANY RJ-85  
HA-LOU / OO-DJS**

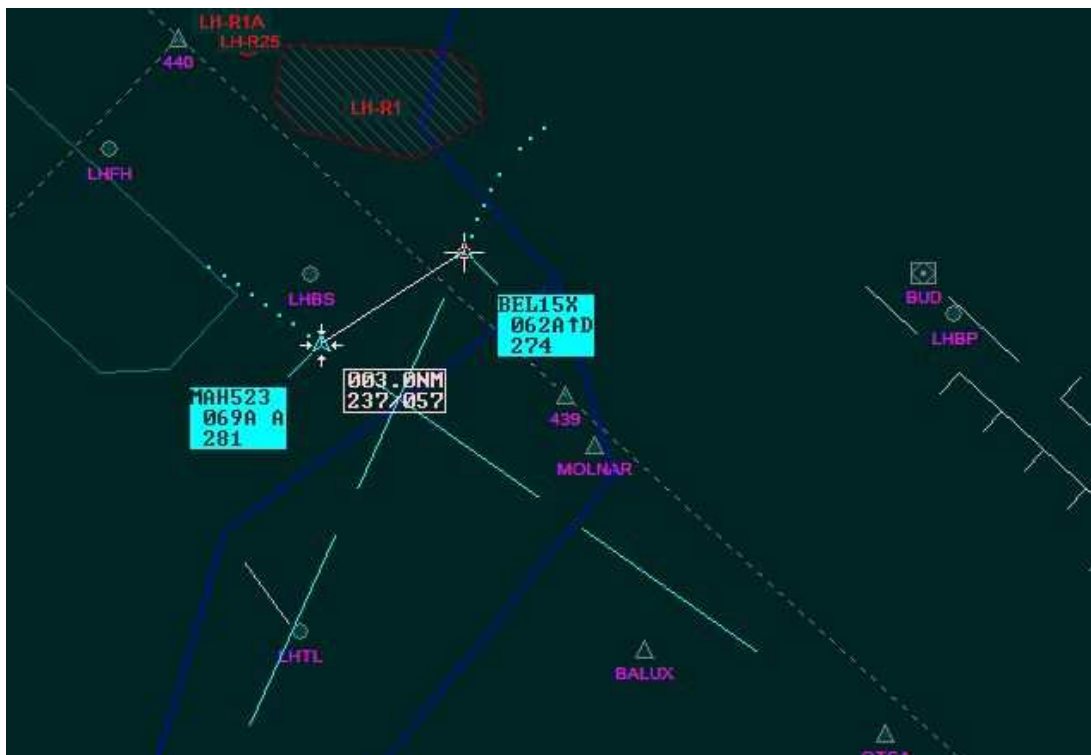
A légi járművek helyzete az elkülönítési minimum megszűnésekor

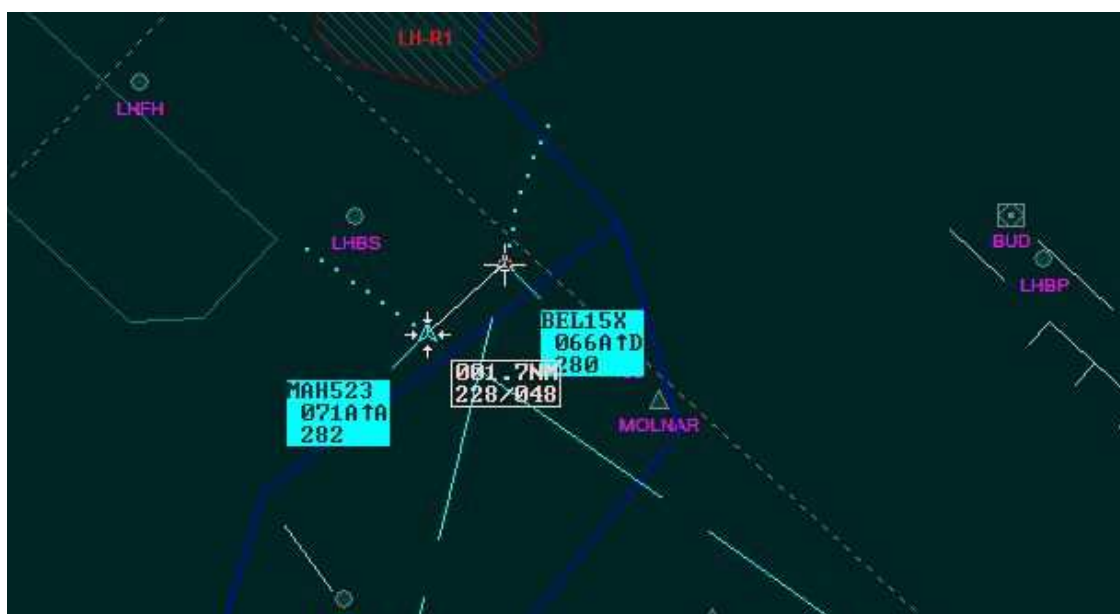
A két légi jármű között a legkisebb távolság vízszintesen 1,7 NM, függőlegesen pedig 500 láb volt keresztező irányon. A légtérre meghatározott legkisebb elkülönítés vízszintesen 3 NM, függőlegesen pedig 1000 láb.

A légi járművek helyzete a legkisebb elkülönítési minimum kialakulásakor

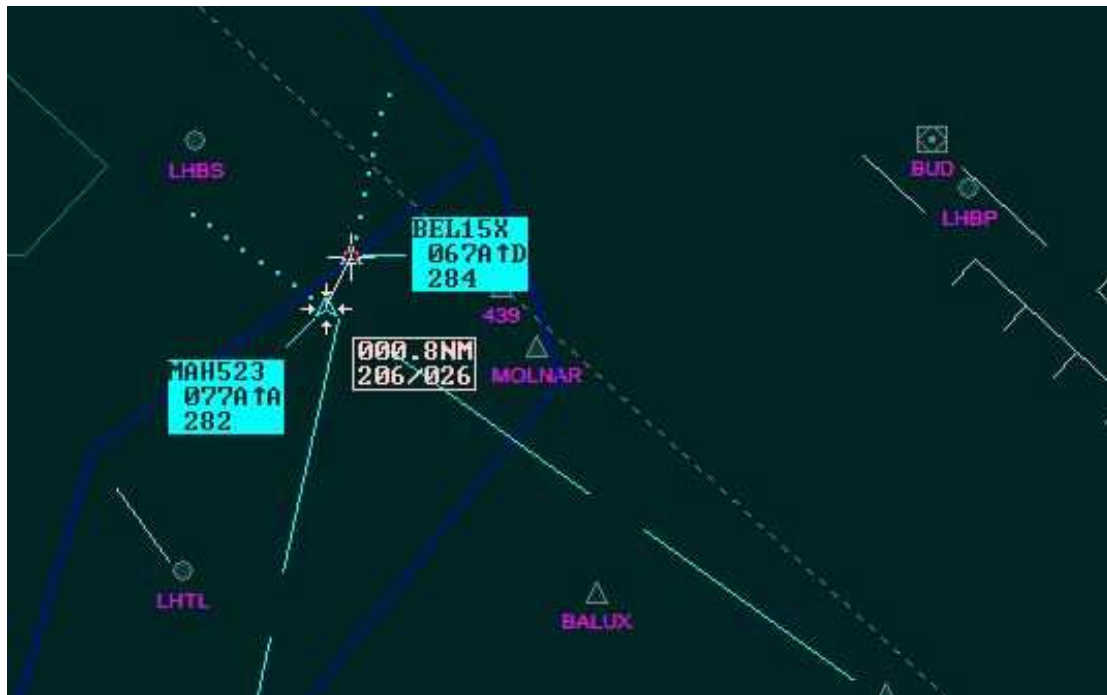
A légi járművek között helyreáll az elkülönítési minimum
