ZÁRÓJELENTÉS

**2008-351-5
VASÚTI BALESET**

**Vámosgyörk - Gyöngyös
2008. augusztus 14.**

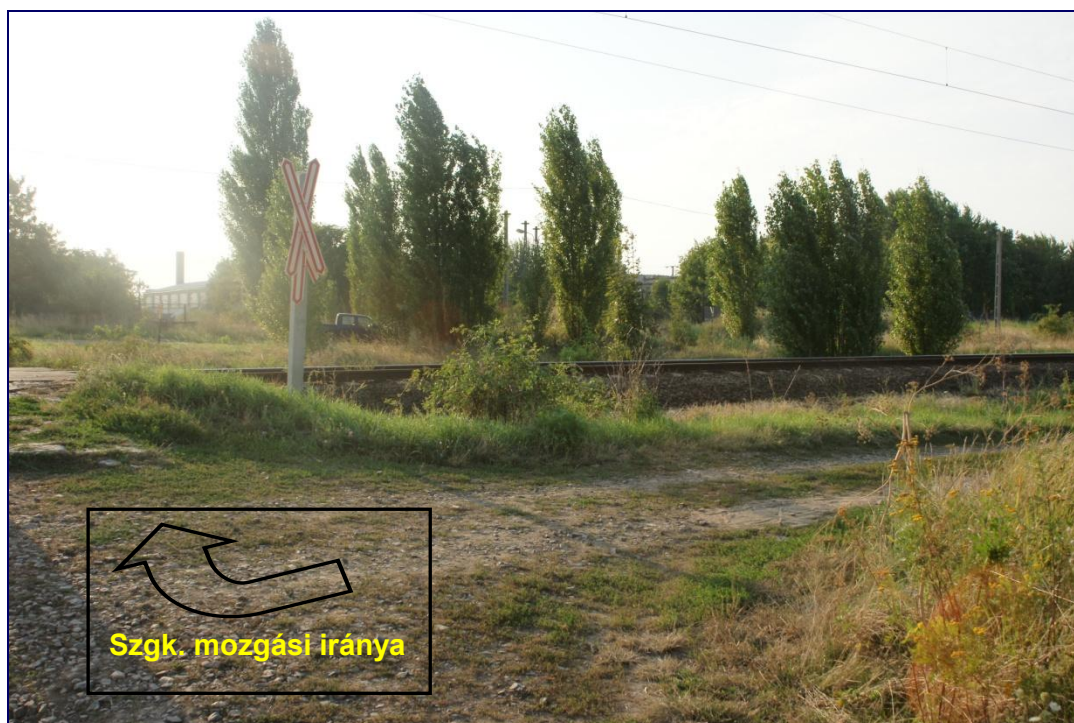
4. ábra „András-kereszt” (a bozót a baleset után lett kiírva)

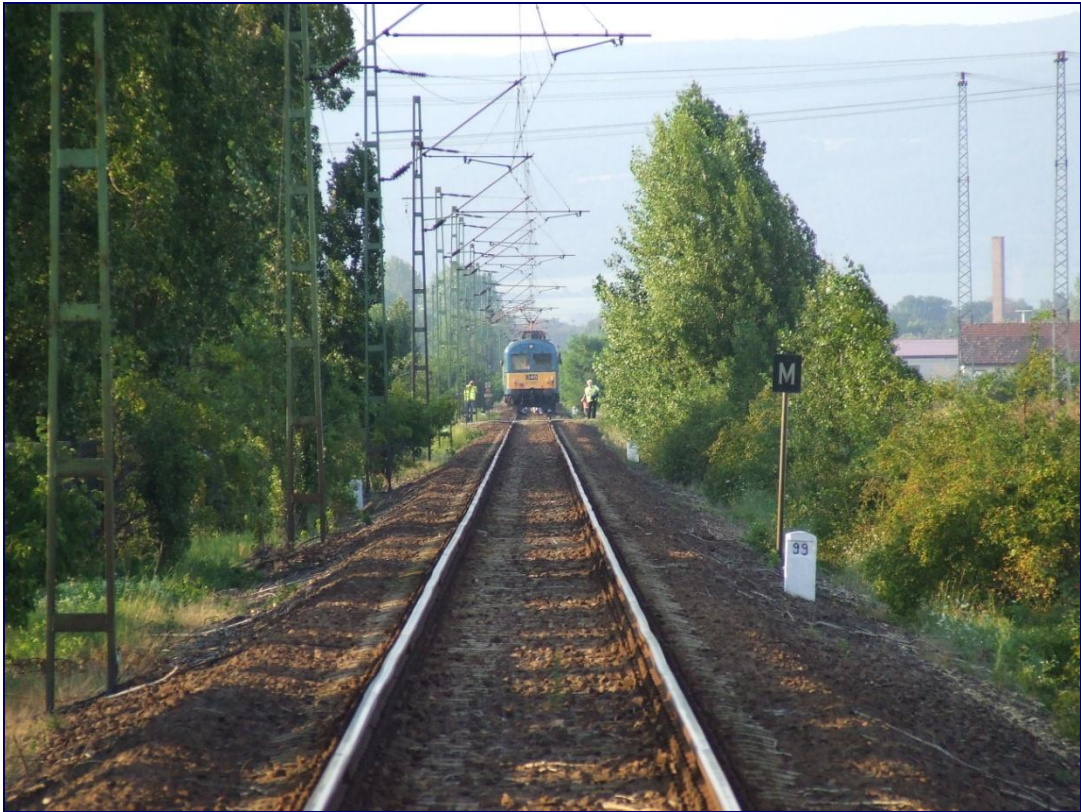
Az útátjáróban a csökkentett rálátási háromszög nem volt biztosított.

5. ábra: Csökkentett rálátási háromszög hiánya

Tekintettel a rálátási háromszög hiányára, az útátjáró megjelölése nem felelt meg a 20/1984. (XII. 21.) KM rendelet mellékletének VIII. fejezet 29. 1. pontjának, mert megállási kötelezettség nem volt előírva.

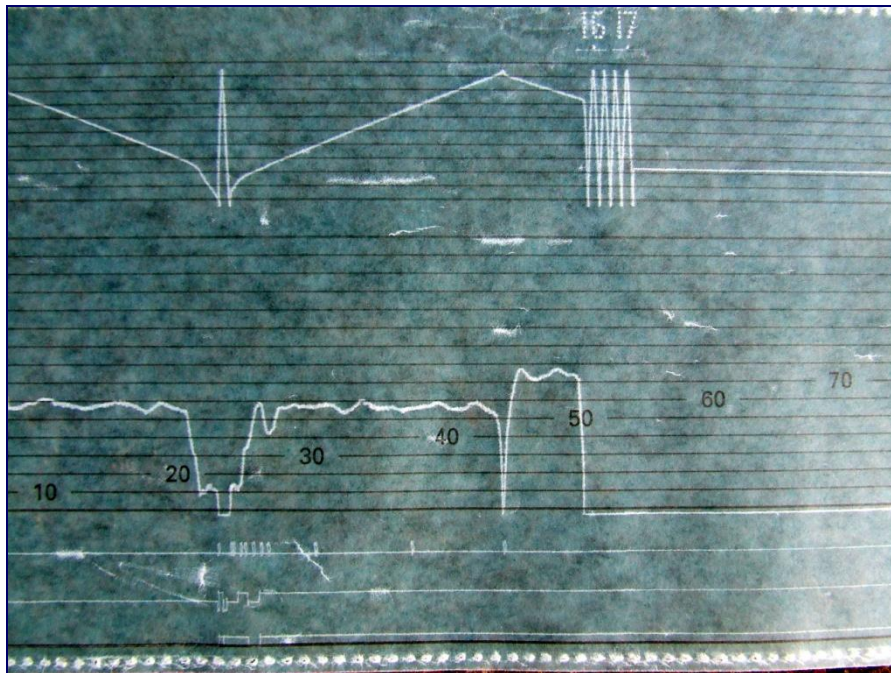
6. ábra: A 35616 sz. vonat menetíró regisztrátuma

A mozdony menetíró regisztrátumáról készült digitális kép eredetijén a 0-150 km/h sebességtartomány 788 képpont magas. A regisztrátum-vonal legnagyobb kitérése az ütközést megelőző szakaszon – a regisztrátum 0 helyzetéhez képest – 420 képpont.

$$386 / 788 \times 150 = \text{kb. } 73 \text{ km/h volt.}$$

A vonat az engedélyezett 80 km/h sebességet betartva közlekedett. Ezt követően kifuttatás (sebesség csökkenés) látható, az útátjáró után 500 méterrel Kitérőgyár megállóhely következik.

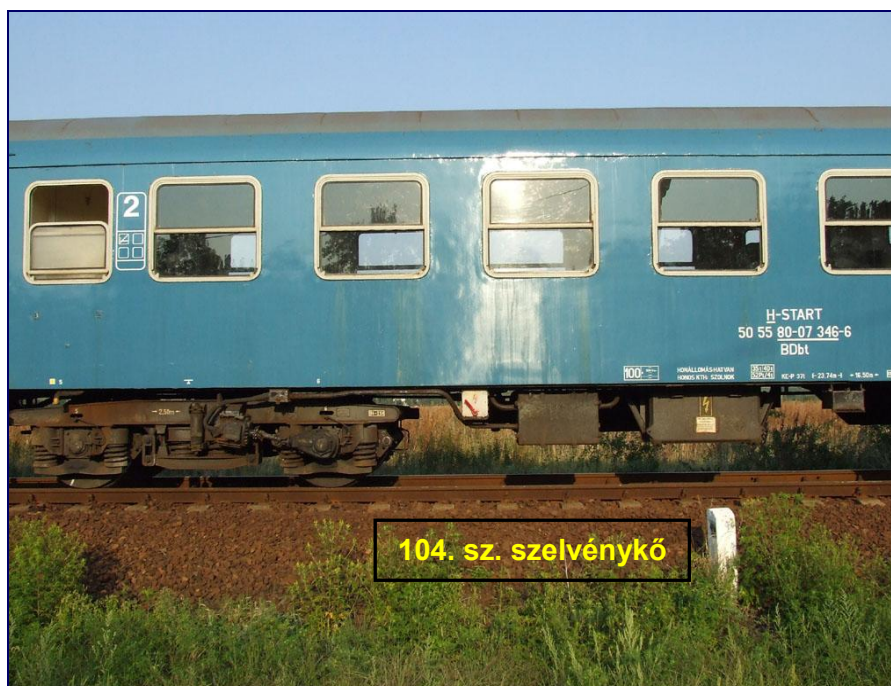
7. ábra: A vonat megállásának helye a 104. sz. szelvénykő mellett

A vonat eleje a megálláskor a 104+48 sz. szelvényben volt.

A balesetben érintett útátjáró a 102+66 szelvényben van. A vonat az ütközés után úgy állt meg, hogy a második kocsi mellett volt a 104. sz. szelvénykő).

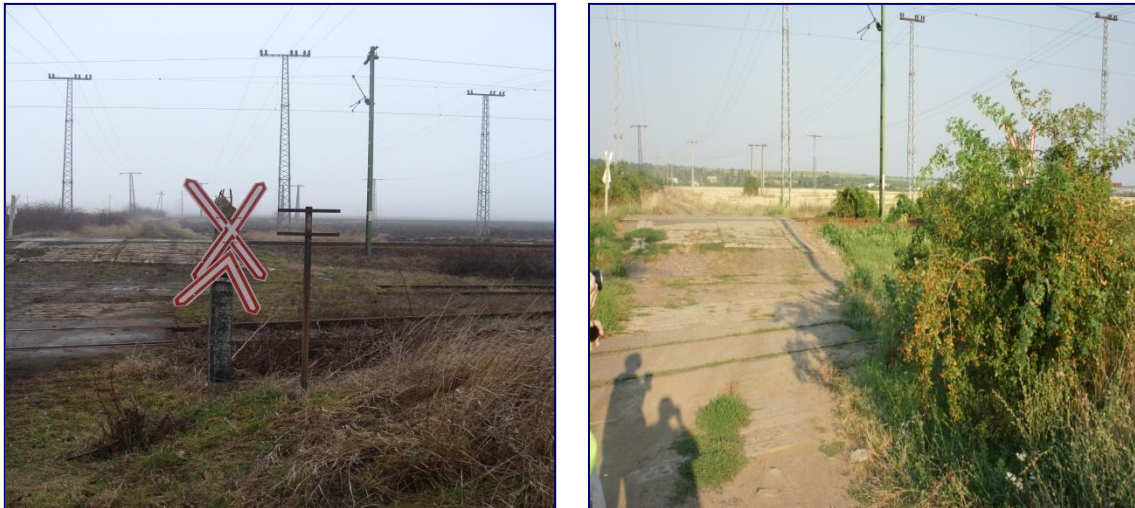
Az átjáróba érkező járművek részére a beláthatóságot a jármű érkezési irányából a növényzet a baleset napján zavarta. A tereptárgyak és az épített környezet azonban azt nem korlátozta. A közút felé a csökkentett rálátási háromszög sem volt biztosított. A másik közlekedési irányból az esemény idején a - „Vasúti átjáró kezdete jelző (andráskereszt)” - növényzet által takart állapotban volt. A beláthatóságot akadályozó növényzet eltávolításával a második helyszíni szemle idején már a teljes rálátási háromszöget biztosítva találtuk.

8. ábra: Útátjáró a 102+66 szelvényben (a. 2009. III. 4-én b. a baleset napján)

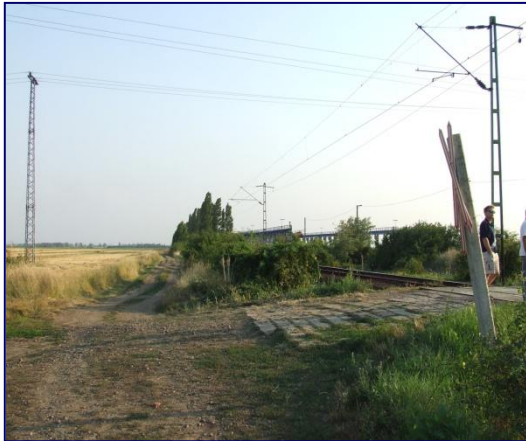
9. ábra A baleset helyszíne 2008. VIII. 14.

A Vb a második helyszíni bejárás során további fényképfelvételeket készített. A felvételekből megállapítható, hogy a baleset bekövetkeztére az útátjáró műszaki állapota is hatással lehetett, mert a rálátást akadályozó növényzet a baleset idején nem volt megfelelően eltávolítva, ezért a csökkentett rálátás sem volt szabály-szerű. Az összehasonlító fényképfelvételek szerint a növényzet későbbi eltávolítása a teljes rálátási háromszöget biztosította. (9. és 10. ábra)

A 102+66 sz. szelvényben lévő, nem biztosított átjáróban a csökkentett rálátási háromszög biztosítva nem volt. Az útátjáró kialakítása a vasútra merőleges földút irányából történt. A balesetet okozó járművezető ezen földútra közvetlenül a „Vasúti átjáró kezdete (andráskereszt)” jelzőtábla előtt – 1-2 m-re – kanyarodott az úttá nem minősített, de járművek által kijárt földterületről, majd megállás nélkül ráhaladt a vasúti pályára. A 35616 sz. vonat mozdonyvezetője akkor adott hangjelzést és alkalmazott gyorsfékezést, amikor meglátta a kanyarodó személygépkocsit.

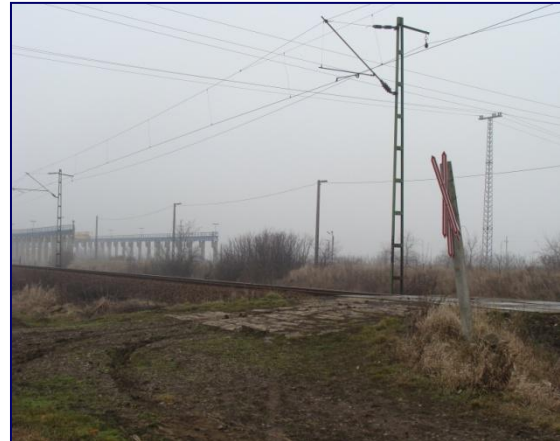
10. ábra Az útátjáró a gépkocsi haladási iránya felől (2009. III. 4.)

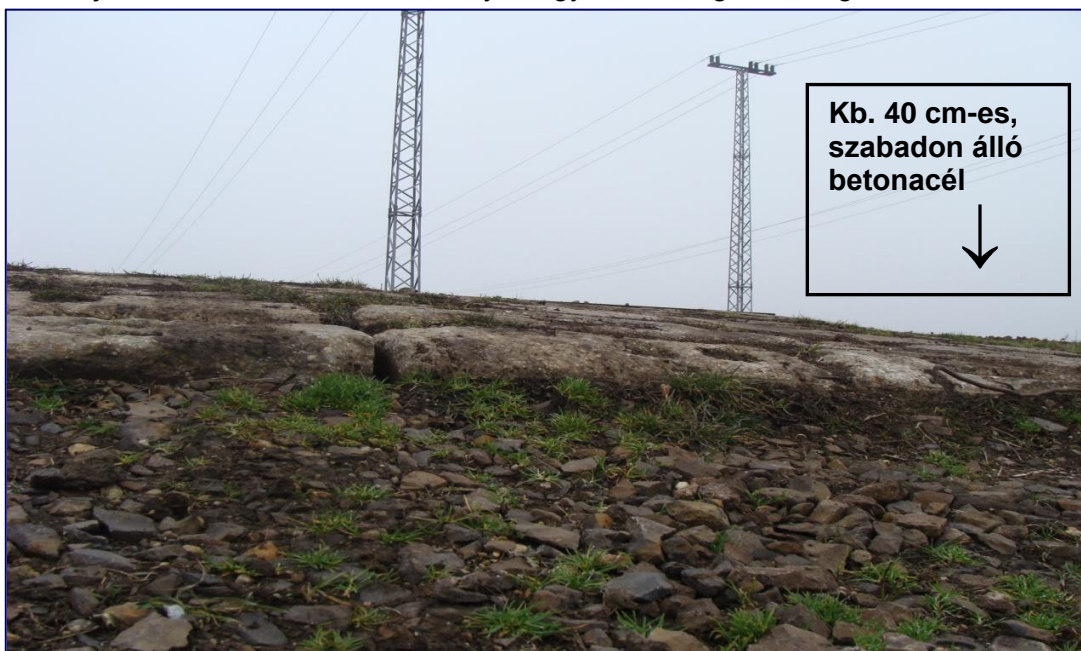
11. ábra: Átjáró egyenetlensége

Az útátjáróra vezető út balesetveszélyes egyenetlenségeit is meg kell szüntetni.

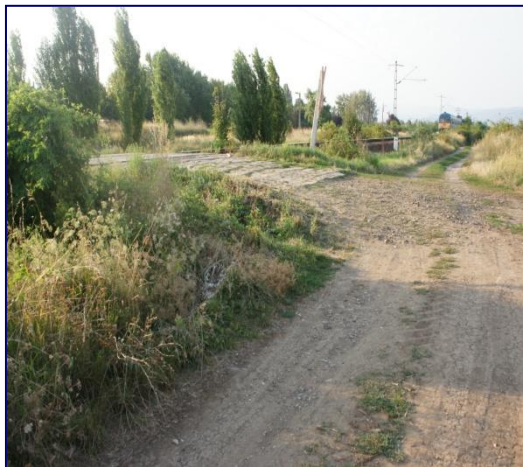
- A Vámosgyörk – Gyöngyös vasútvonalon Gyöngyöshalász mh – Kitérőgyár mh között a 102+66 sz. szelvényben lévő, nem biztosított útátjáró megjelölése a közlekedő vonatok felé az utasításoknak megfelelő, azonban a közút felé a 20/1984 mellékletének VIII. fejezet.29.(1) szerinti megállási kötelezettségre utaló tábla nem volt kitűzve.

12. ábra: Útátjáró a földút irányába

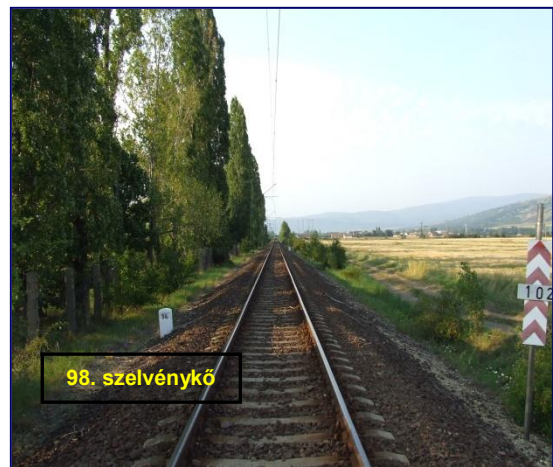
13. ábra: Az útátjáró megjelölése a vasúti forgalom felé
