# **ZÁRÓJELENTÉS**

**2008-363-4  
REPÜLŐESEMÉNY**

**Kengyel-Bagimajor  
2008. december 14.**

**DUDEK ACTION  
HÁTIMOTOROS SIKLÓERNYŐ**

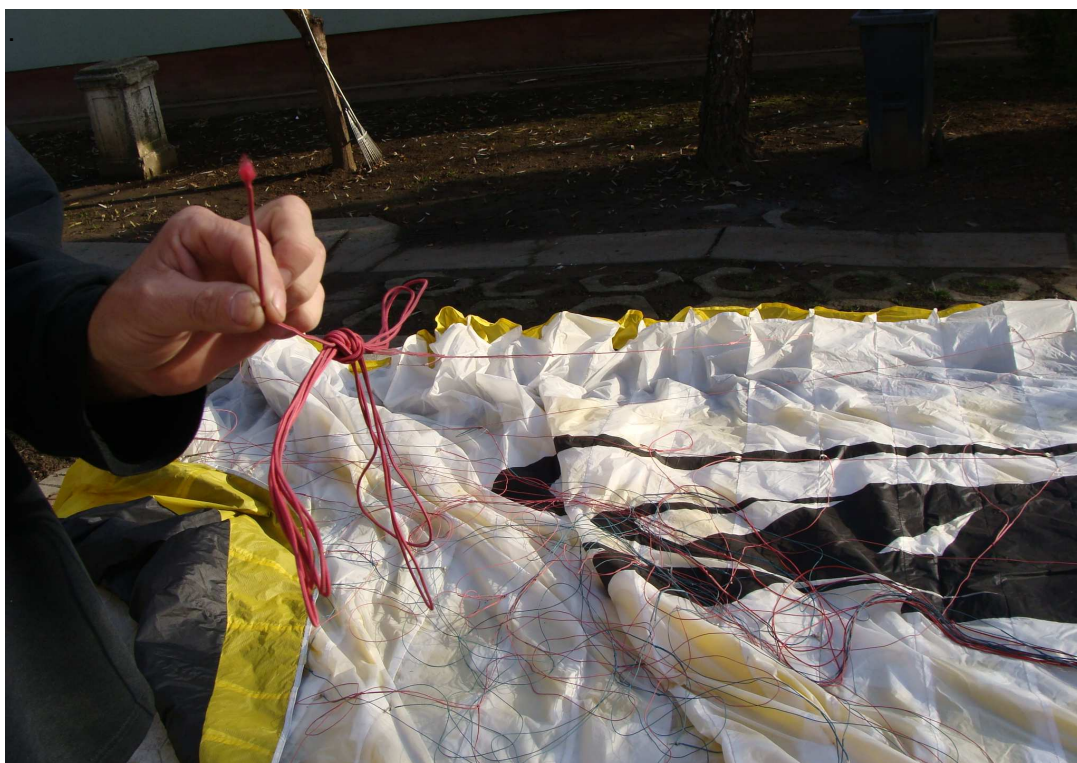
A tartószinór sérülése, amely a légi jármű akadályról történő leszedésekor keletkezett

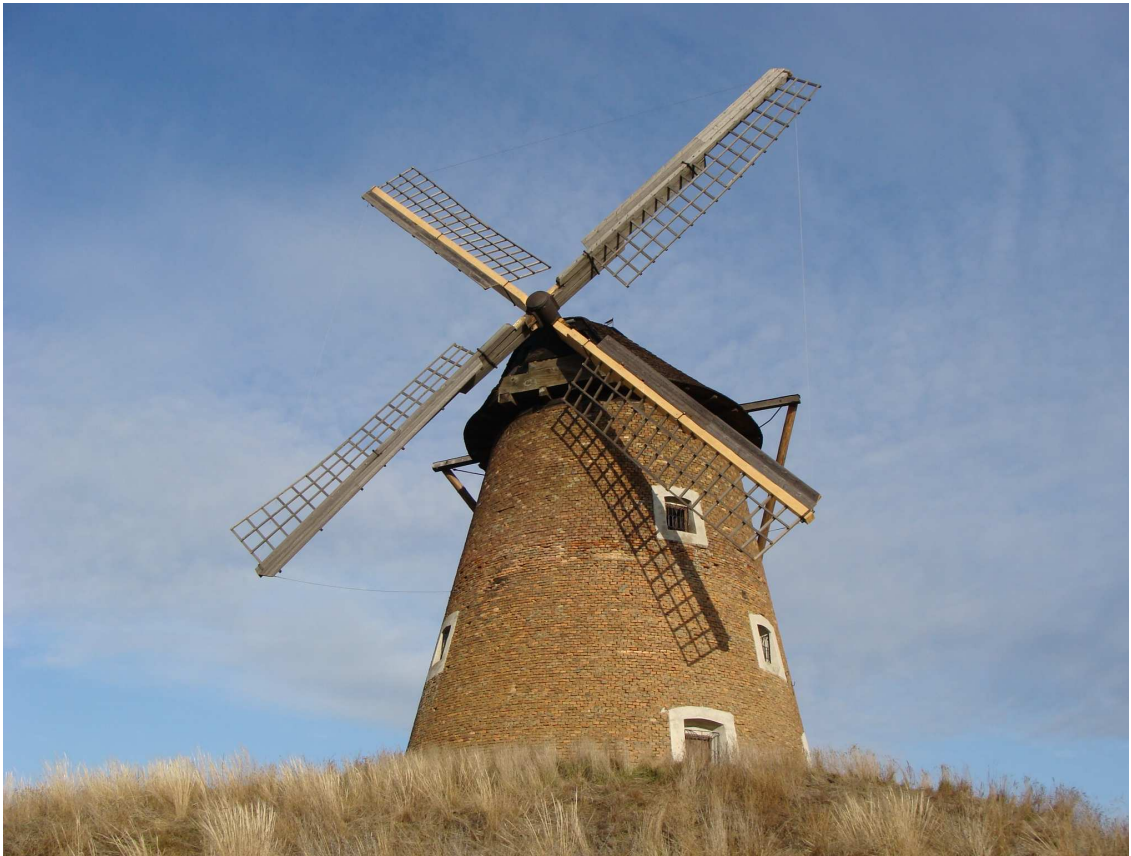
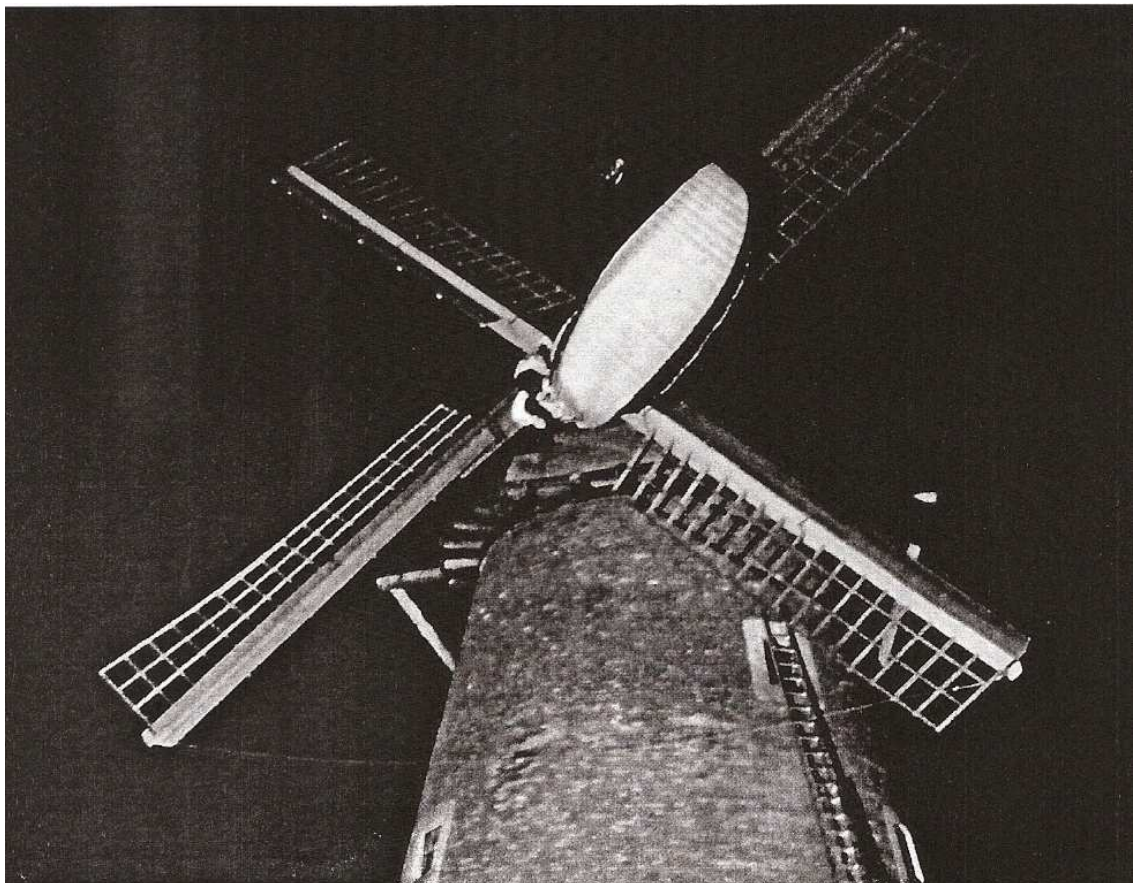
A szélmalom keltette turbulenciába kerülve testével eltalálta a szélmalom két lapátja között kifeszített drótkötelet. A fennakadásból eredően a légi jármű vezetője kisebb, nyolc napon belül gyógyuló sérüléseket szenvedett.

A szóban forgó szélmalom, alsó képen a fennakadt légijárművel.

A vizsgált esetben a légi jármű vezető rendelkezett a repülésének személyi követelményeivel. Repülésének magassága nem felelt meg a 14/2000. (XI. 14.) KöViM rendelet 3.4 pontjában leírtaknak. Eseménye elsősorban földközeli repülési magasságának megválasztásából ered.

Amennyiben a légi jármű vezetője betartja a fenti rendelet 3.4.1.(b) pontjában megfogalmazott 150 méter magasságot, légi járművére nem jelent veszélyt a szélmalom által kialakult turbulencia.
