KÖZLEKEDÉSBIZTONSÁGI  
SZERVEZET  
TRANSPORTATION SAFETY  
BUREAU

# **ZÁRÓJELENTÉS**

**2008-510-5  
vasúti baleset**

**Isaszeg – Gödöllő  
2008. november 18.**

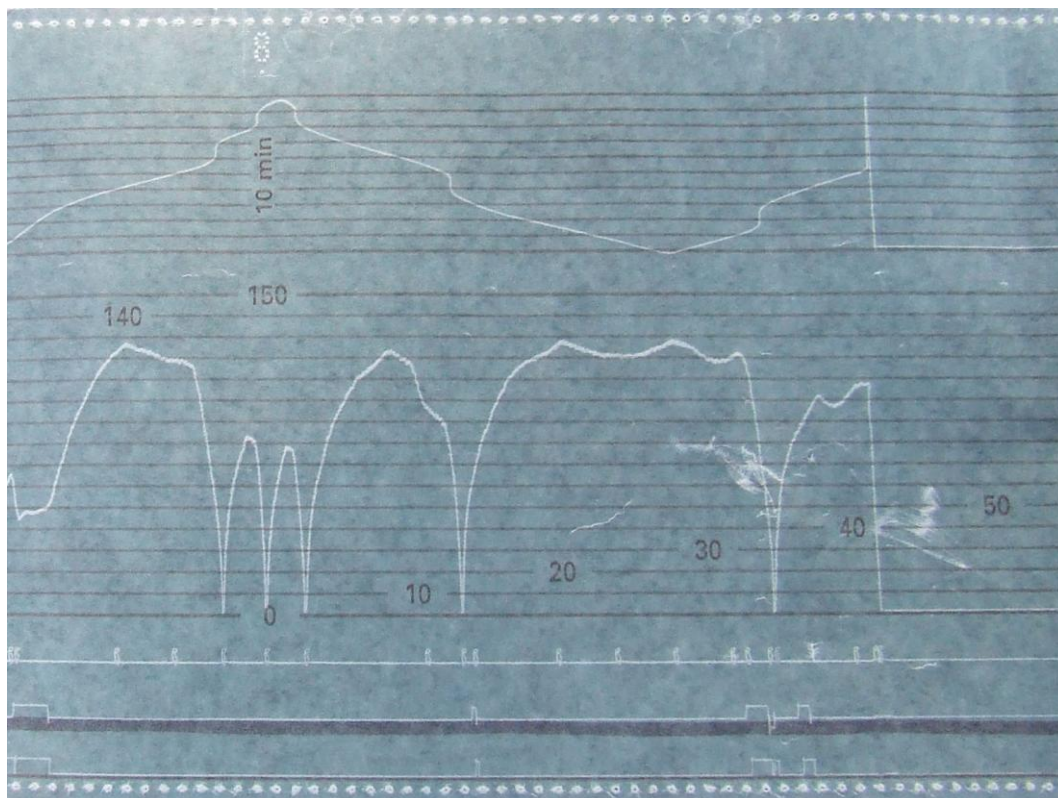
4. ábra: a BDT 314 psz. vezérlőkocsi menetíró regisztrátuma

A vezérlőkocsi menetíró regisztrátumáról készült digitális képen (4. ábra) a 0-150 km/h sebességtartomány 463 képpont magas (mely a sebességmérő méréshatára miatt 120 km/h-t jelent). A regisztrátum-vonal kitérése az ütközés előtt – a regisztrátum 0 helyzetéhez képest – 330 képpont. Ennek megfelelően az alkalmazott sebesség:

$$330/463 \times 120 = 86 \text{ km/h}$$

A két regisztráló berendezés között kis mértékű eltérés figyelhető meg, mely a berendezésre jellemző 5-5% pontatlansági határon belül van.

Megállapítható, hogy a vonat baleset előtti haladási sebessége 82-86 km/h, az ütközés sebessége 60-62 km/h volt.

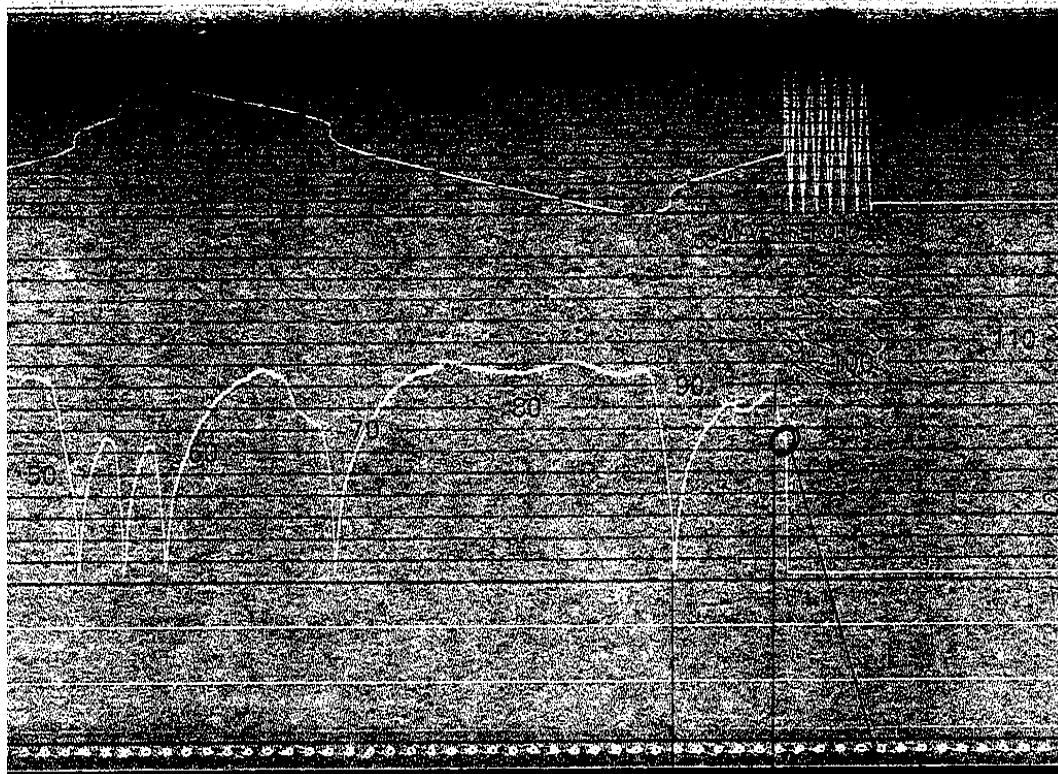
## 5. ábra: a V43 1246 psz. villamosmozdony menetíró regisztrátuma

A regisztrátumot a 5. ábra mutatja. Látható rajta az ütközéskor keletkezett rendellenes jel.

A mozdony menetíró regisztrátumáról készült digitális képen (5. ábra) a 0-150 km/h sebességtartomány 317 képpont magas. A regisztrátum-vonal kitérése az ütközés előtt – a regisztrátum 0 helyzetéhez képest – 174 képpont. Ennek megfelelően az alkalmazott sebesség:

$$174/317 \times 150 = 82 \text{ km/h}$$

Az utóbbi regisztrátumon az ütközéshez tartozó rendellenes jel 129 képpont kitérésre van. Az ütközéskori sebesség így

$$129/317 \times 150 = 61 \text{ km/h}$$
