**ZÁRÓJELENTÉS**

**2009-169-4**

**SÚLYOS REPÜLŐESEMÉNY**

**SF-25C Falke**

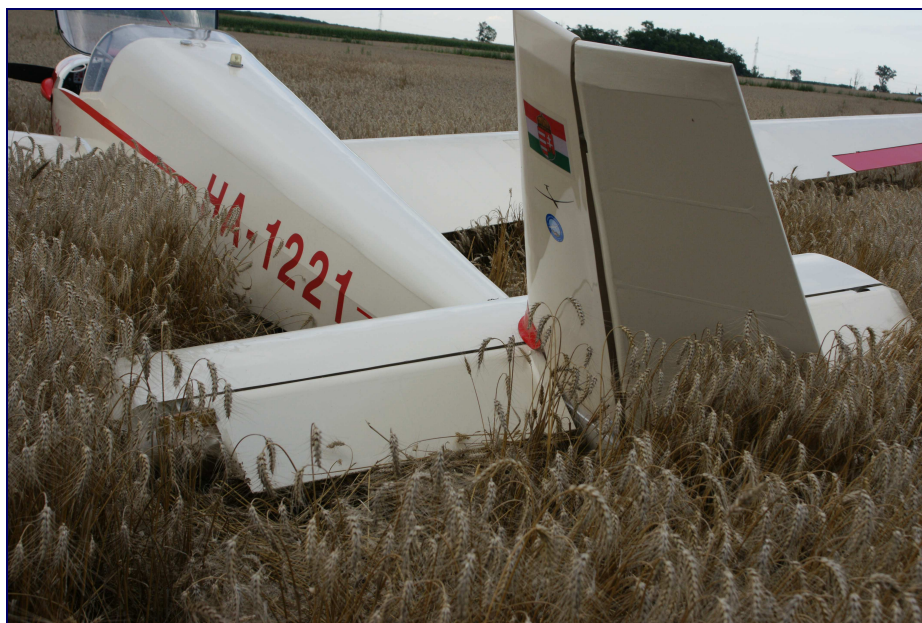
Az érintett légijármű farok része, oldal és magassági kormányja megrongálódott, jobb szárnyvégéből egy darab letört. Javítható.

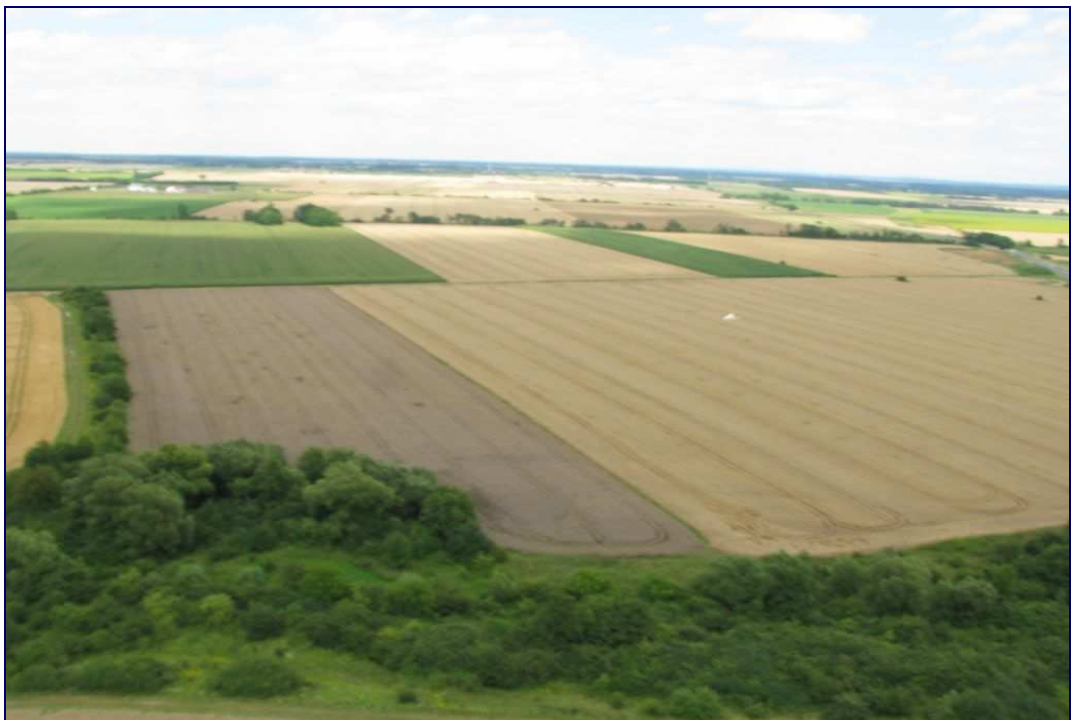
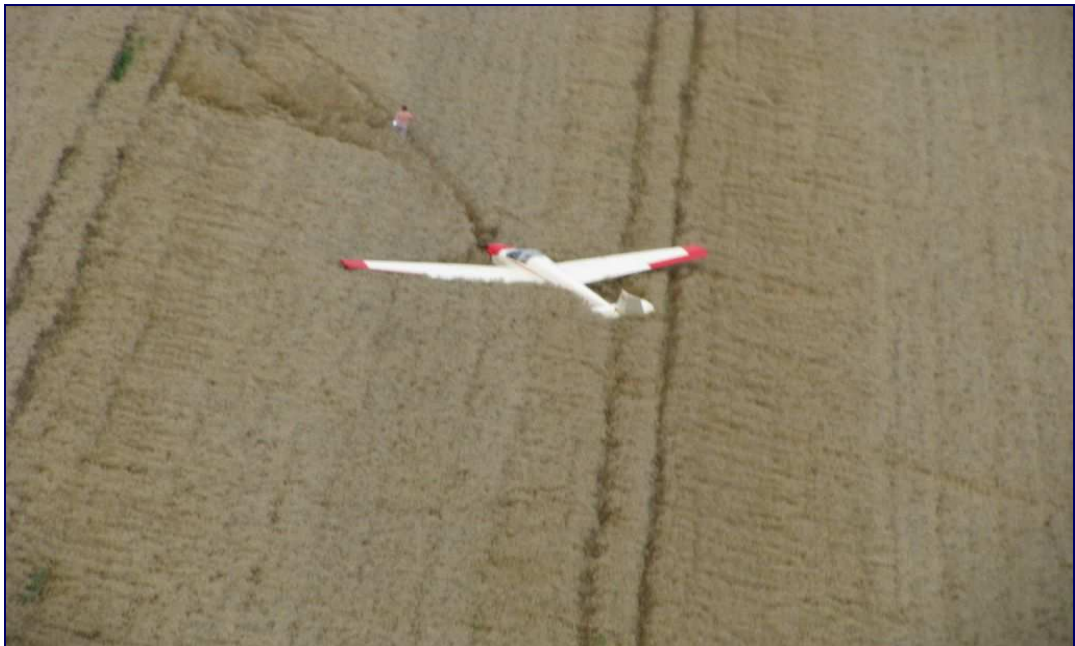
A leszállóirány megválasztásában a pilóta nem volt eléggé körültekintő. Azt figyelmen kívül hagyta, hogy a leszállóirány mintegy 20 fokban zárt be a földterület művelését korábban végrehajtó mezőgazdasági gépek haladási irányával, a talajba valószínűleg mélyen bevált traktornyomokkal. A főfutót, vagy bármelyik futót, egy ilyen vájat megvezethette és hirtelen irányváltozást okozva előidézhette a megpördülést. Az alábbi légi felvételeken jól látszik, hogy a nyomvonal a magasból is jól látható, valamint az, hogy a megpördülés egy ilyen nyomvonal keresztezésekor következett be. Meg kell azonban jegyezni, hogy a legnagyobb gondossággal kiválasztott leszálló terep és leszállóirány is tartogathat meglepetéseket a repülőgép-vezetőnek. (pl. nagyobb mélyedés, árok, amit a növényzet eltakar) és már később csak a belegurulásnál szembesülnek vele.
