ZÁRÓJELENTÉS

**2009-171-4
LÉGIKÖZLEKEDÉSI BALESET**

**Polgár/Lepketanya
2009. július 13.**

**Ikarus Fox II/C-22
3526**

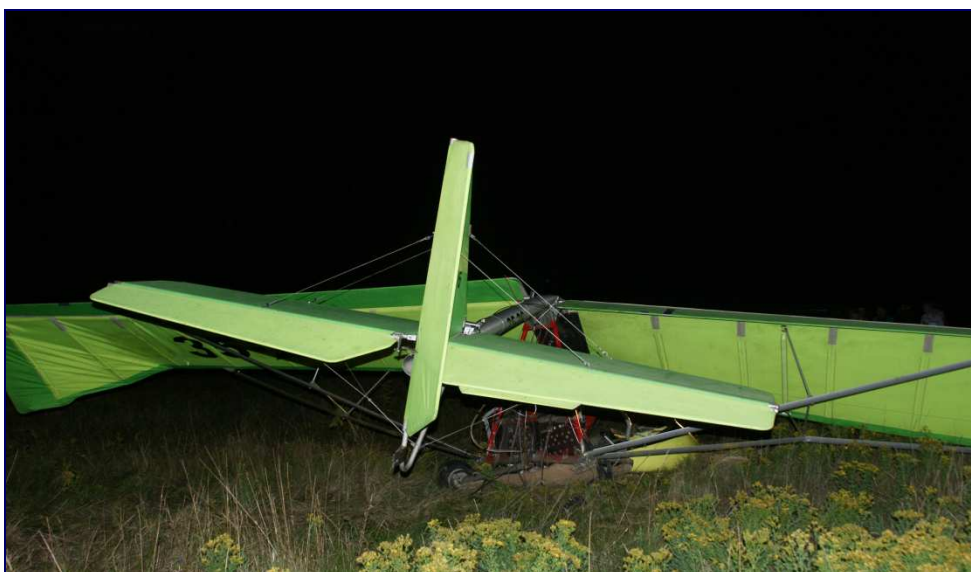
Az érintett légijármű főbb szerkezeti elemei komoly mértékben rongálódtak. Gazdaságosan nem javítható.

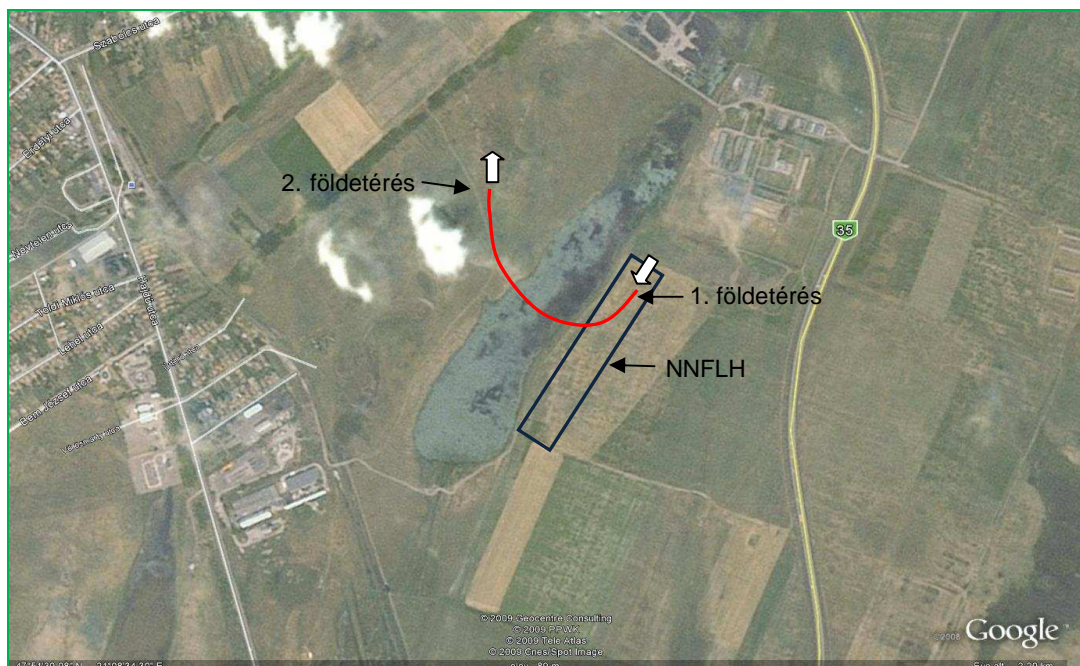
1.12 A roncsra és a becsapódásra vonatkozó adatok

Az UL légijármű leszálláskor nagy függőleges sebességgel orrkerékre ért földet és az orrfutója kitört. Erőteljesen jobb irányba sodródott, ezért visszaemelkedett a levegőbe. A gépen kormányozhatósági problémák léptek fel, ezért kényszerleszállást hajtott végre a szomszédos legelőn. Az orrfutó hiánya és a talaj egyenetlensége miatt a gép orra bukott és összetört. A fedélzeten tartózkodó két személy könnyebb sérüléseket szenvedett.
