# ZÁRÓJELENTÉS

**2009-229-4  
REPÜLŐESEMÉNY**

**Budaörs  
2009. augusztus 23.**

**Piper Cherokee Arrow PA 28R 201  
SE-GVA**

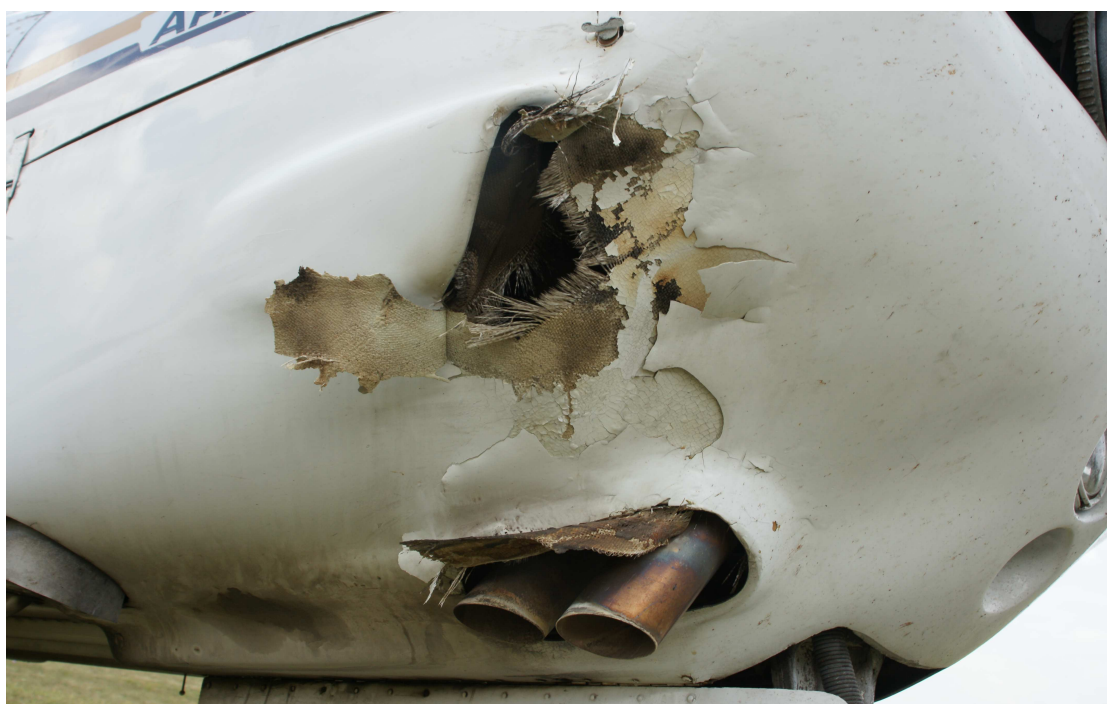
Az érintett légi jármű jobb első hengerfej kipufogócsöve leszakadt. A forró kipufogógáz a motor áramvonalazó burkolat kompozit anyagából kiégette a műgyantát és az üvegszál szövetet elszaggatta. Javítható.

A kipufogócső töréséhez a vibráció, és egyéb dinamikus ütések során anyagfáradás miatt kialakult hajszálrepedések vezethettek. A leszakadt kipufogócső csonk külső és belső felülete viszonylag jó állapotú, kiegészmentes volt. A leszakadt csonkcső kerületén két darab 2 cm-es hosszúságú egészen friss törés volt látható. Kiegésznek nincs nyoma. A motor hőmérsékletének emelkedését a motortérbe került forró kipufogógáz okozta. Olajszivárgási nyom sem a motortérben, sem a légcsavaron nem volt látható. Az olaj leszállás utáni mennyisége az indulás előtti állapot szerinti volt. A javítás után végrehajtott motorpróbákon és repüléseken nem tapasztaltak az olajrendszer meghibásodására utaló jelet, nem nyert megerősítést az olajnyomás csökkenése, az olajrendszer meghibásodása.

Az eset oka a motor első hengerfej kipufogócsővének anyagfáradás miatti letörése.
