TRANSPORTATION SAFETY
BUREAU

ZÁRÓJELENTÉS

SÚLYOS REPÜLŐESEMÉNY

HA-5391

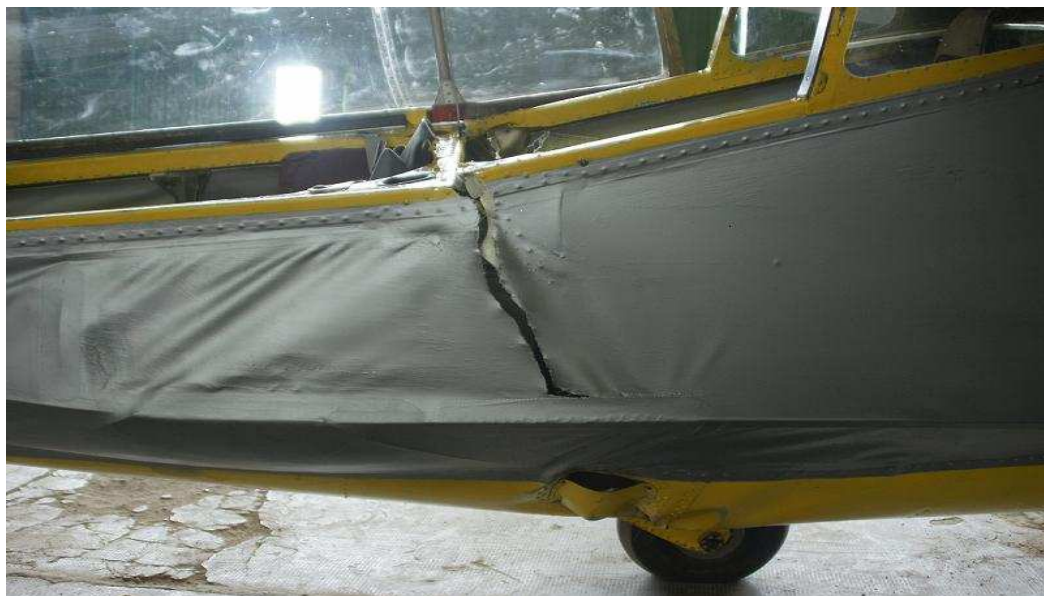
A légijármű személyzete a gyakorlat befejezése után besorolt leszálláshoz. A leszálláshoz való bejövettel során a légijármű sebessége a leszálláshoz szükséges siklósebesség alá csökkent. Emiatt a kilebegtetés fázis végrehajtása gyakorlatilag elmaradt és a légijármű durván ért földet. A gép kabinja kettérepedt és futó bekötése is sérült. A személyzet nem sérült. A légijármű gazdaságosan nem javítható.

Az érintett légijármű kabin csónakteste kettérepedt, és a futó bekötése megroggyant.
