# **ZÁRÓJELENTÉS**

**2009-279-4P  
LÉGIKÖZLEKEDÉSI BALESET**

**Farkashegy  
2009. október 17.**

**Cessna 152 II  
HA-SKS**

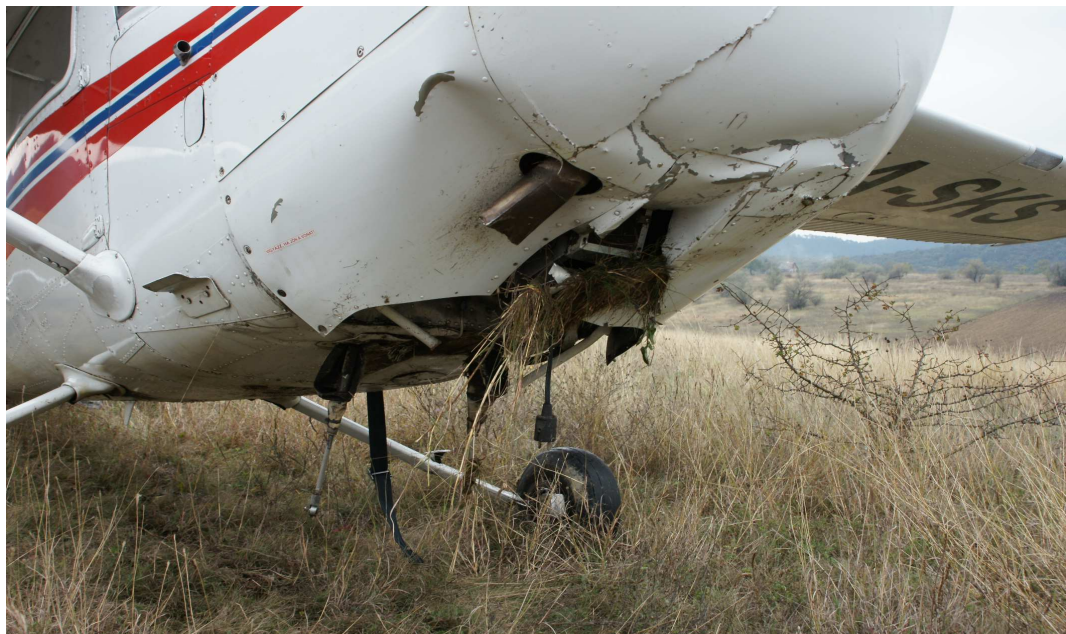
1.ábra

Az érintett légijármű orrfutója kitört, a motor alsó áramvonalazó lemeze sérült. Javítható. A gép sérülését az 1. ábra szemlélteti.

A repülőtéren kívül a leszálláshoz a terepviszonyok abban a körzetben nem voltak kedvezőek. Az orrfutó törését annak az egyenetlen laza talajon egy kisebb bokorban történő elakadása okozta.

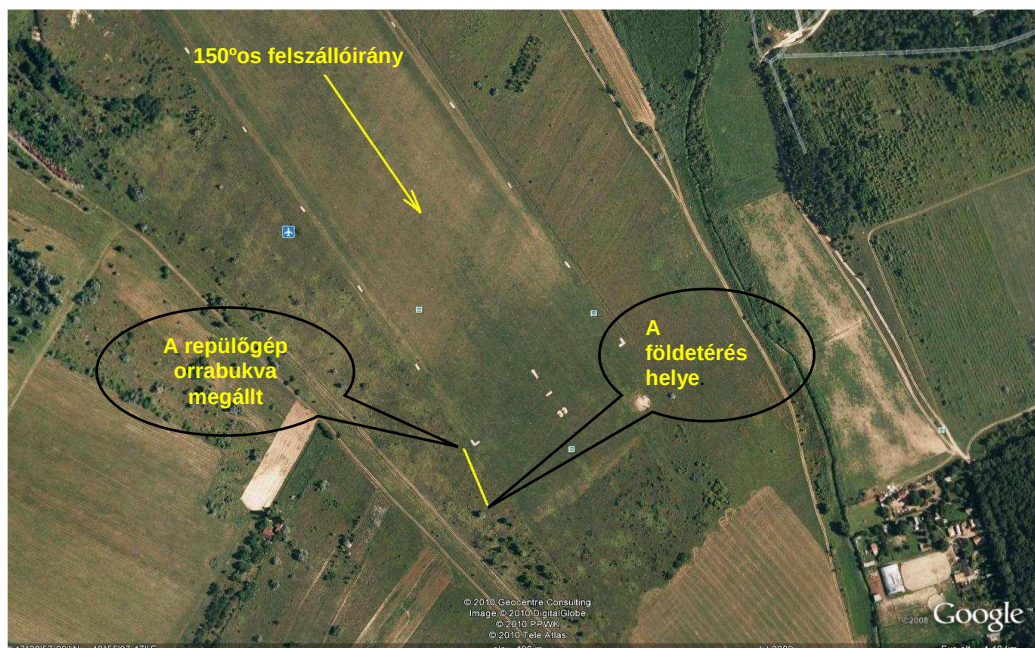
2.ábra

A légiközlekedési baleset közvetlenül a Farkashegyi repülőtér 15-ös felszállómező vége mellett történt, N 47° 28' 51,46; E 18° 55 04,17, a tengerszint feletti magasság 190 méter. A légijármű kifutásának hossza 72 m.

A kényszerleszállás helyét a 2. ábra mutatja.

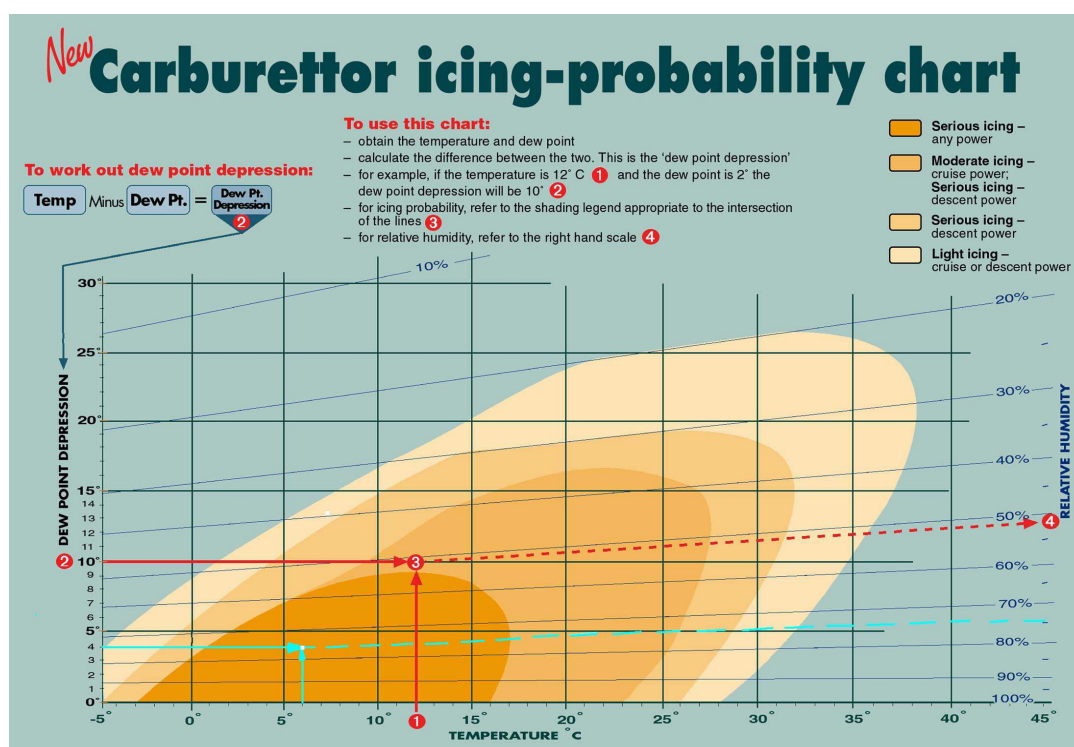
3.ábra

A fenti ismeretek birtokában elemeztük a porlasztójegesedés valószínűségét mivel esetünkben a szívócsatorna jegesedése kizárható hiszen csapadék nem volt és felhőben sem repült a gép. A 3. ábrán esetünk paramétereit zöld színnel jelöltük. A harmatpont depresszió +4 C°, ami a hőmérséklet (+6 C°) és a harmatpont (+2 C°) közti különbség.

A diagramból jól kivehető, hogy a két érték a harmatpont depresszió és a hőmérséklet metszéspontja az erős karburátor jegesedési zónába esik (narancssárga mező), amely bármely motorteljesítménynél fennáll.

Az a körülmény, hogy a teljesítménycsökkenés, majd az azt követő motorleállítás röviddel a gázvisszavétel után következett be, valamint az, hogy a baleset idején uralkodó légköri viszonyok erős porlasztó jegesedési feltételeket valószínűsítene, a Vb szerint arra utal, hogy a porlasztójegesedés jelensége léphetett föl a repülés emelkedés fázisában.

Az üzemeltető javaslatára a repülőgépet karburátor hőmérsékletmérő berendezéssel látták el, amelyet az erre előre kialakított helyen kötöttek be a porlasztóba.

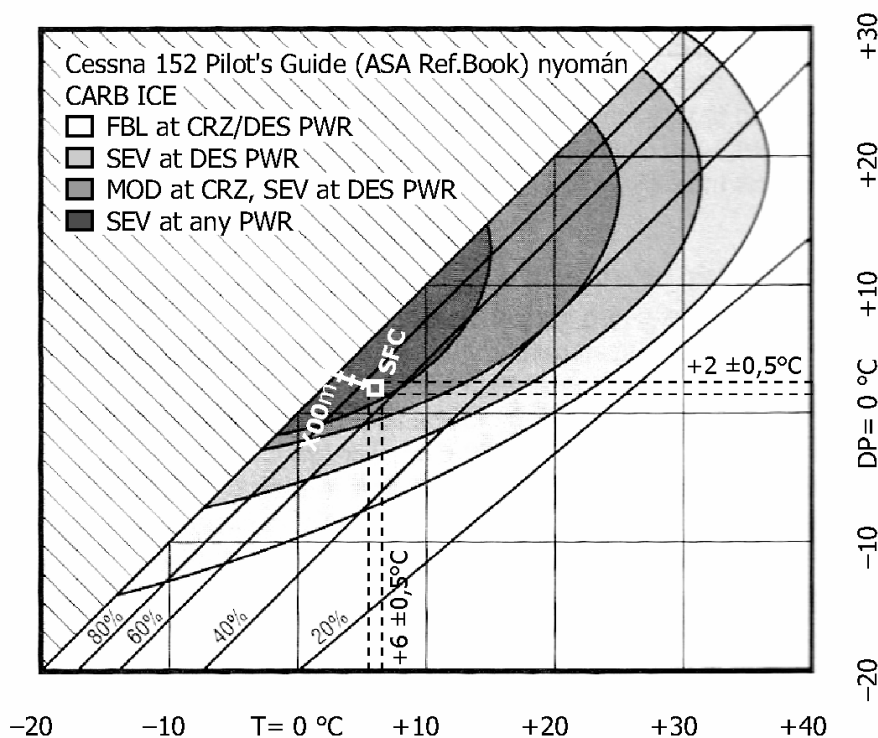
Az ábráról az olvasható le, hogy az adott hőmérsékleteknél, bármely motorteljesítmény mellett egyaránt erős ("SEVere") fokozatú jegesedés volt várható; már a felszín közelében is, ami a magassággal nem javult. A felszállóteljesítmény melletti porlasztó-jegesedésről az ilyen ábrák - értelemszerűen - nem szólnak.
