KÖZLEKEDÉSBIZTONSÁGI
SZERVEZET
TRANSPORTATION SAFETY
BUREAU

ZÁRÓJELENTÉS

2009-295-4P
Légiközlekedési baleset

ZLIN 726
HA-SDF

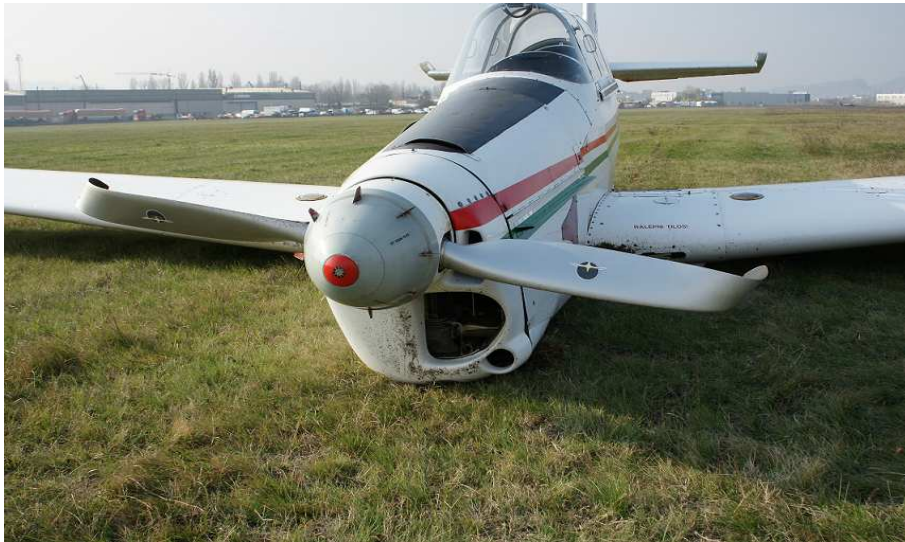
Az érintett légi jármű légcsavar tollainak a vége meggörbült. A motor áramvonalazó burkolatának alsó része behorpadt, és a kipufogó cső deformálódott. Javítható.
