ZÁRÓJELENTÉS

**2009 - 001 - 4P
LÉGIKÖZLEKEDÉSI BALESET**

**Hármashatár-hegy
2009. január 01.**

**Apolló CX 19
motoros függővitorlázó
01-250**

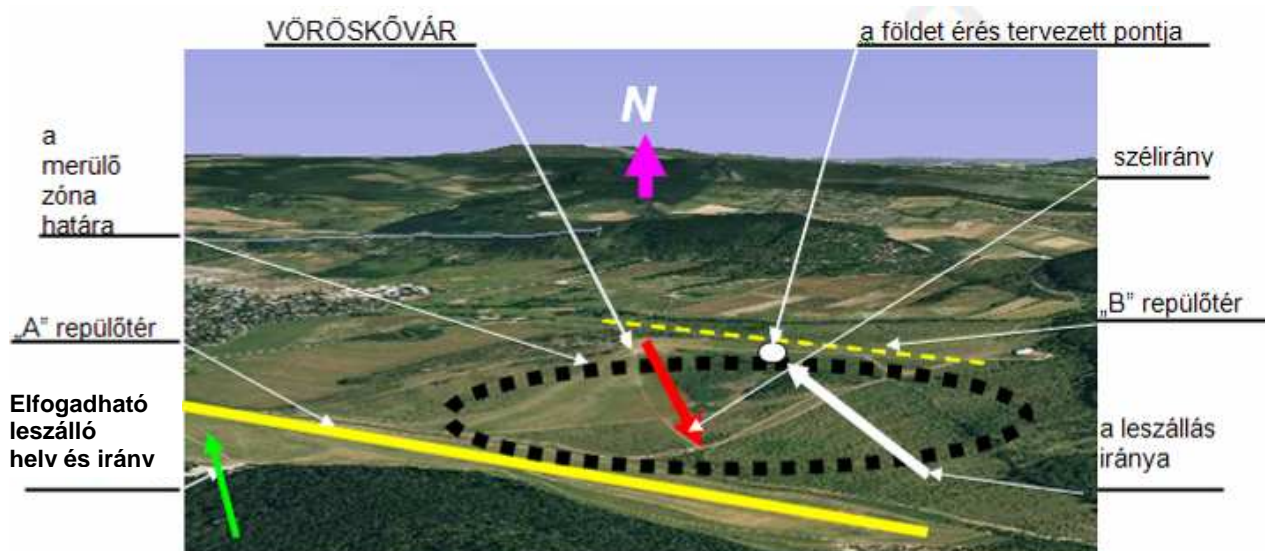
A Vöröskővár domb teteje a kép közepén látható. A dombot délről a jelenleg is üzemelő vitorlázó repülőtér, az ún. „A” repülőtér határolja, melynek pályája a folyamatos, sárga vonal. A kép északi (felső) fele a „B” repülőtér. A „B” repülőtér volt pályája a szaggatott, sárga vonal.

A leszállás irányát fehér nyíl jelzi, az elakadás pontja a nyíl hegye. A földet érés tervezett pontját fehér kör jelzi, amely közvetlenül a becsapódás pontját követi a végső egyenes meghosszabbításában. A szélirányt a piros nyíl jelzi. A merülő zóna hozzávetőleges határa a pontozott, fekete, zárt görbe. Az elfogadható kockázattal járó leszálló irányt zöld nyíl jelzi a kép bal alsó sarkában.

Az 1. ábrából látszik, hogy a tervezett pontban való földet éréshez a végső megközelítés egyenese szinte elkerülhetetlenül belemetsz a Vöröskővár szélárnyékába (a merülő zónába). A zóna elkerülésének gondolata megvitatásra került, és - a helyi viszonyokat jól ismerő függővitorlázó pilóták véleménye szerint – biztonságosabb leszállásra az alábbi lehetőségek kínálkoztak:

- a) A zónát keletre (jobb kéz felől) megkerülni. Ekkor a földetérés tervezett pontját megközelíteni és széllal szemben leszállni csakis egy talaj menti, éles fordulóval lehet.
- b) A zónától nyugatra (balra), a repülőtér nyugati felén földet érni. Ekkor kigurulni a pályára keresztben kell. Mivel a sárkányrepülő üzemen kívül egyéb repülés nem folyt, ezért a leszállás történhetett volna ide is.

A Vb – szemben a szakma helyi képviselőivel – úgy véli, hogy egyedül a b) változat kínálhatott volna elfogadható kockázattal járó megoldást.
