KÖZLEKEDÉSBIZTONSÁGI
SZERVEZET

ZÁRÓJELENTÉS

2009-009-4P
SÚLYOS REPÜLŐESEMÉNY

Boeing 737 700 / Dash 8 Q400D
HA-LOS / HA-LQA

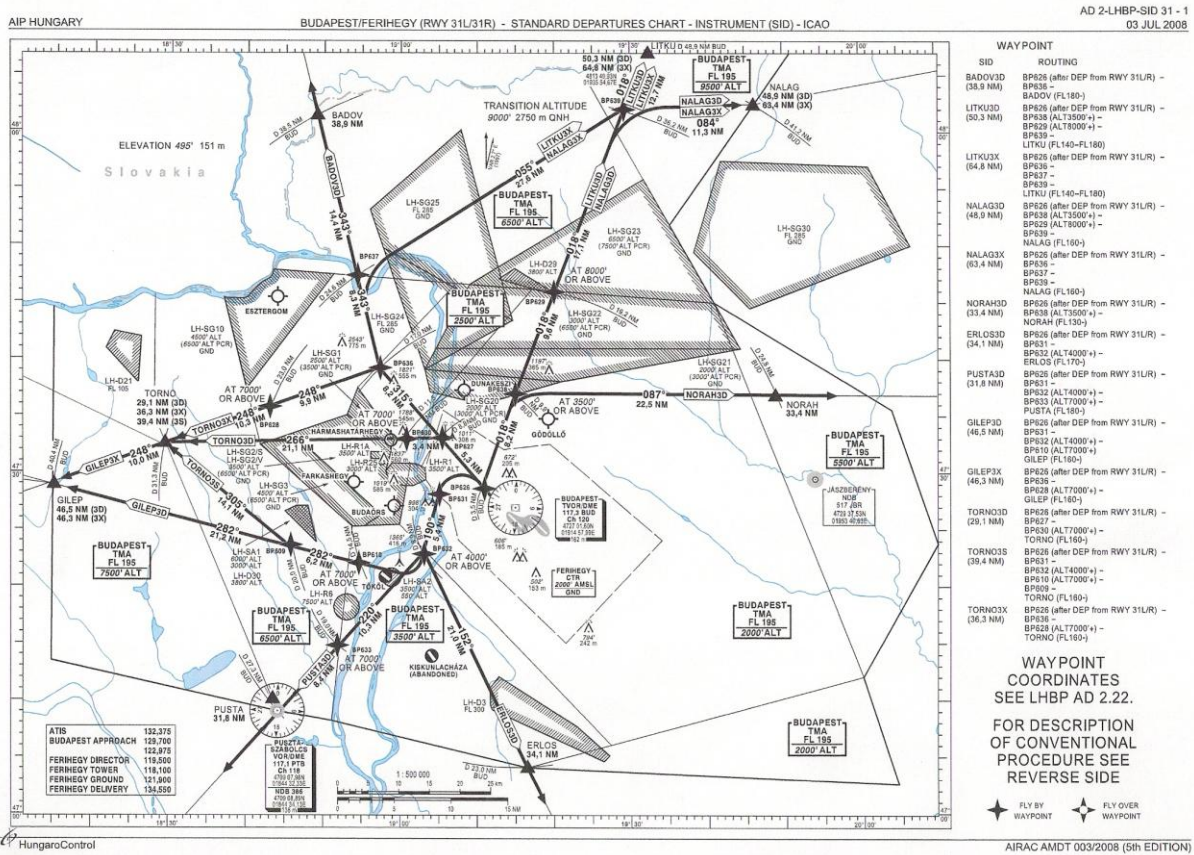
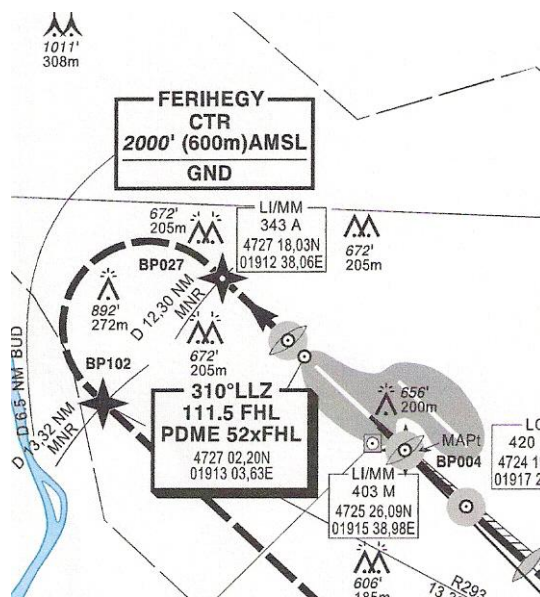
1.számú melléklet

1. Az AD 2-LHBP – SID 31 PUSTA3D/ERLOS3D indulási eljárás és az LI/A pont elhelyezkedése
2. A MAH852 és MAH450 járatok mozgása

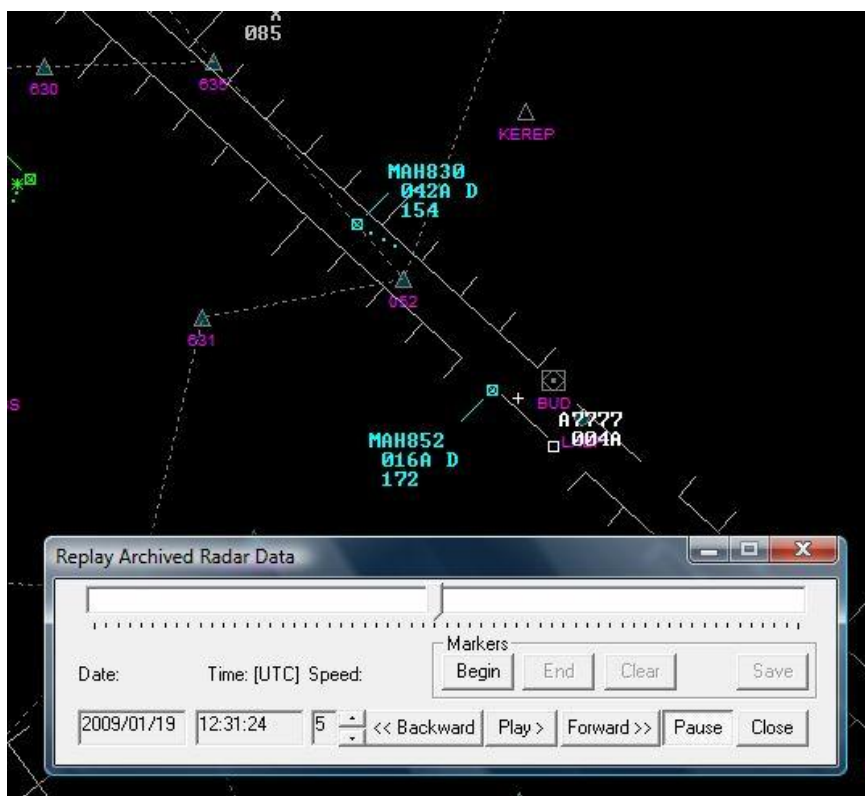
2.1. A MAH852 járat bejelentkezik az APP rádió frekvenciára

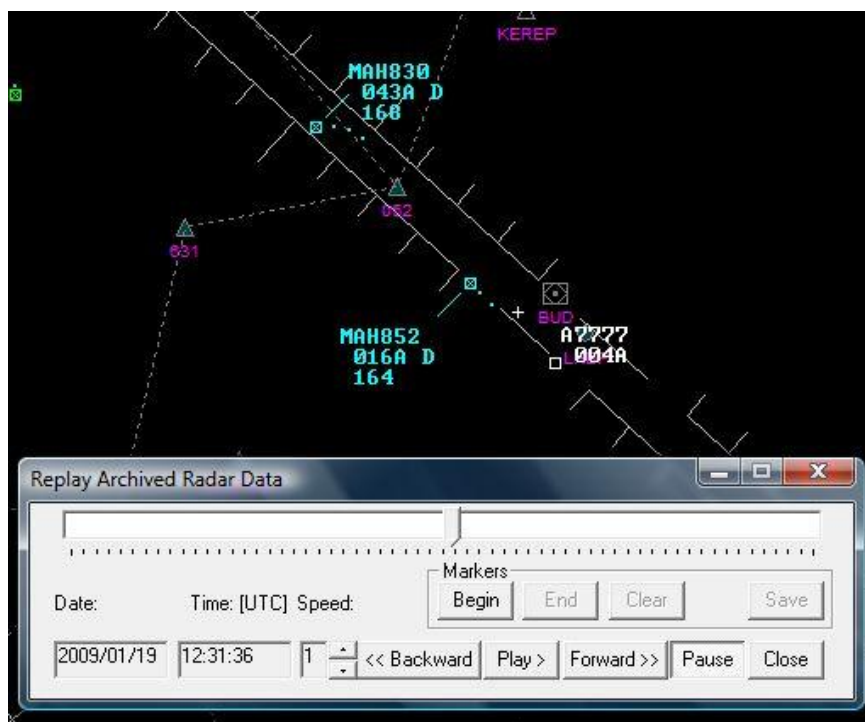
2.2. A MAH852 járat keresztezi az LI/A pontot

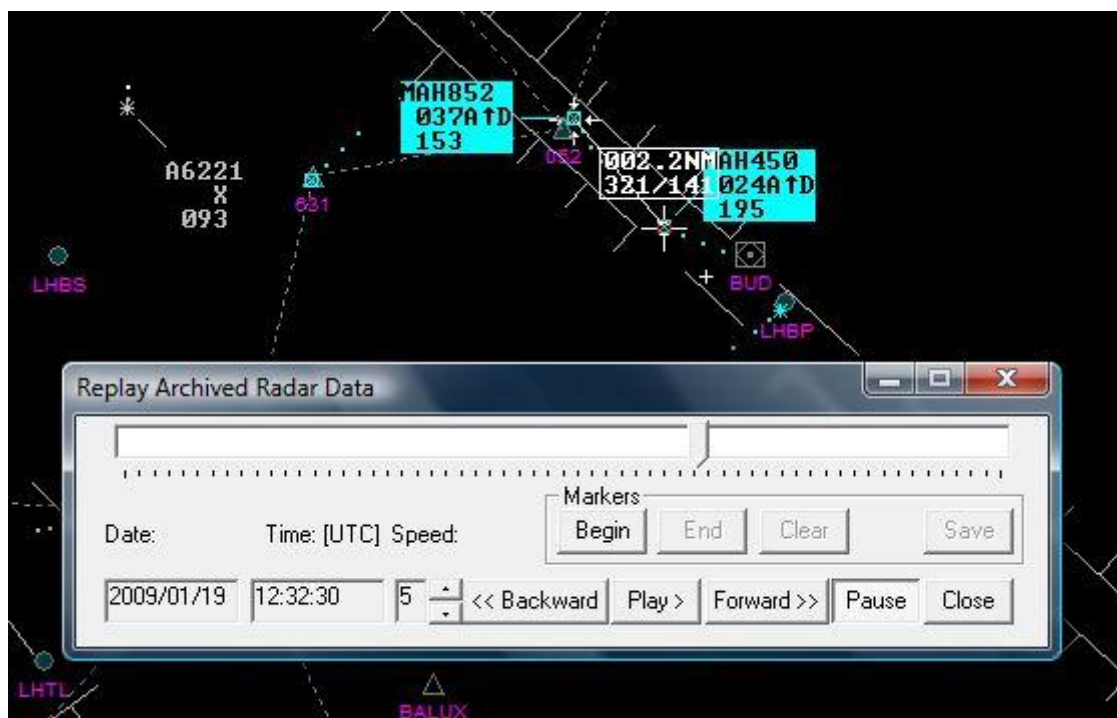
2.3. A MAH450 járat keresztezi az LI/A pont vonalát

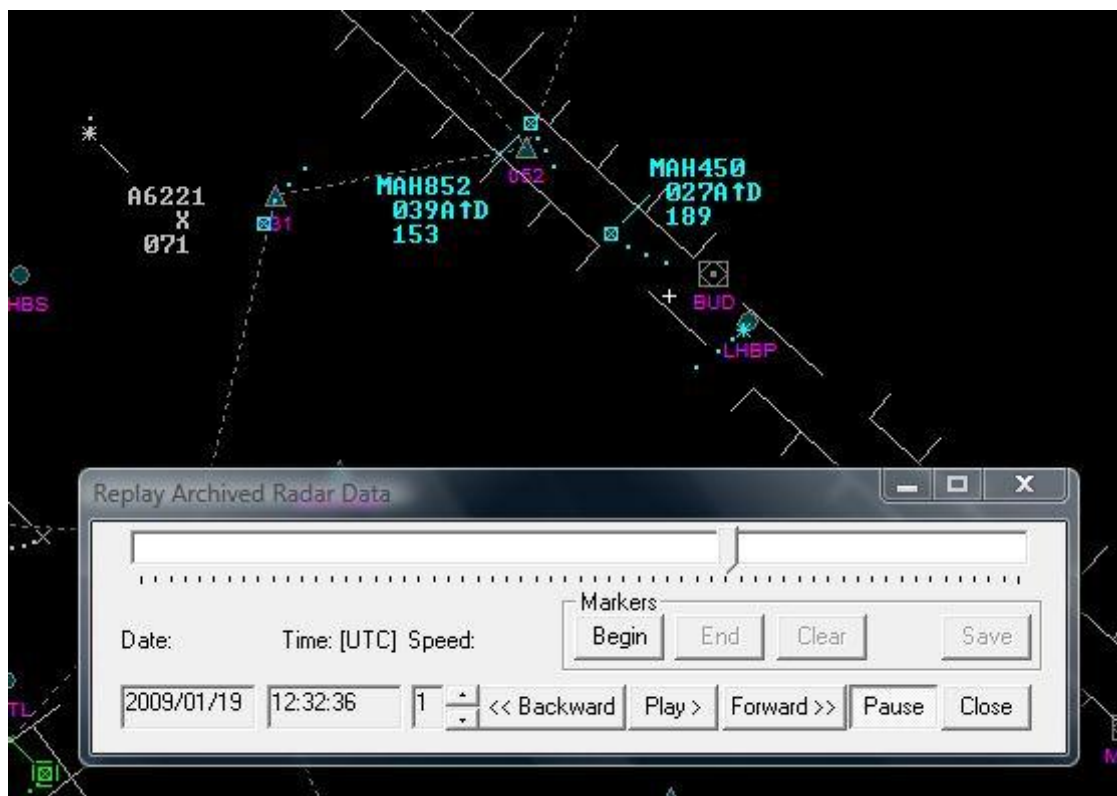
A MAH450 járat az APP rádió frekvenciájára 2.500 láb magasságon, 12:32:34 UTC-kor jelentkezett be. Az APP EC 12:32:40 UTC-kor utasította a MAH450 járatot, hogy 4000 lábig emelkedjen. Ekkor a két repülőgép között a vízszintes távolság 2,1 tengeri mérföld, a függőleges távolság 1.200 láb volt, a MAH450 járat 36 csomó sebességtöbblettel követte az előtte haladó MAH852 járatot.

2.4. A MAH850 és MAH450 járatok helyzete az után, hogy a MAH450 bejelentkezett az APP rádió frekvenciára

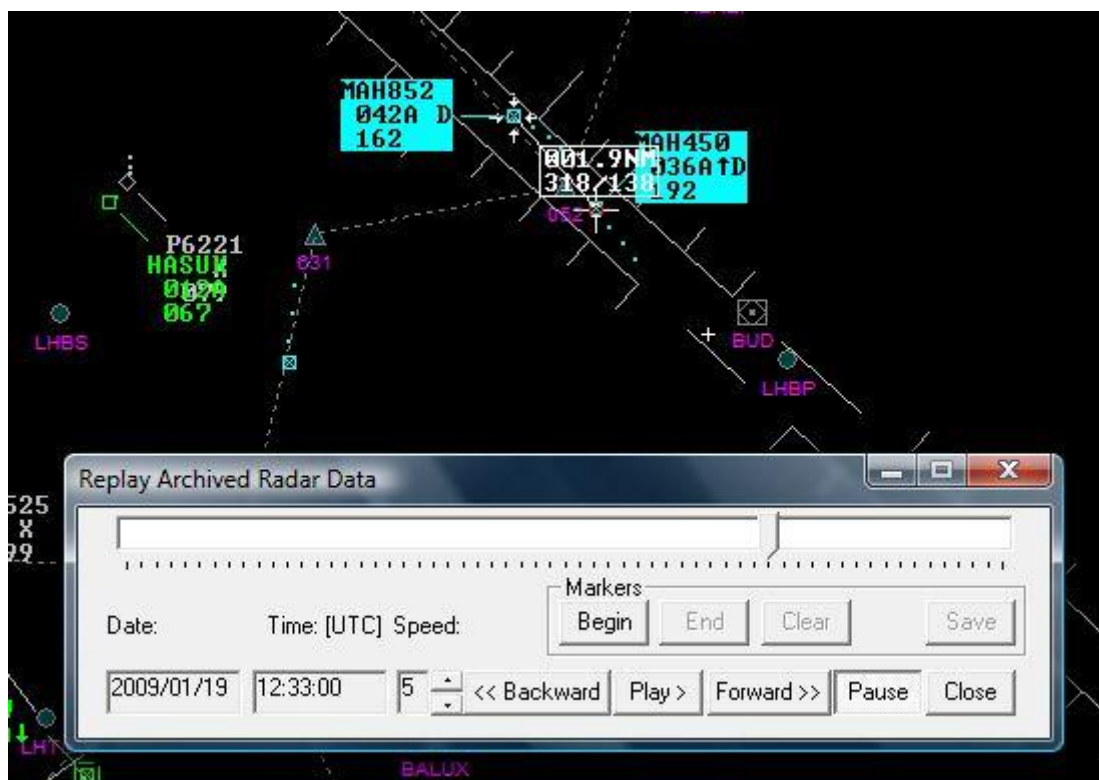
Ekkor a két repülőgép között a vízszintes távolság 1,9 tengeri mérföld, a függőleges távolság 600 láb volt, a MAH450 járat 30 csomó sebességtöbblettel követte az előtte haladó MAH852 járatot.

2.5. A MAH852 és MAH450 járatok helyzete 2 másodperccel az után, hogy a MAH852 járat nyugtázta a bal fordulót a 220°-os irányra. Vízzintes távolság 1,9 tengeri mérföld, függőleges távolság 600 láb.

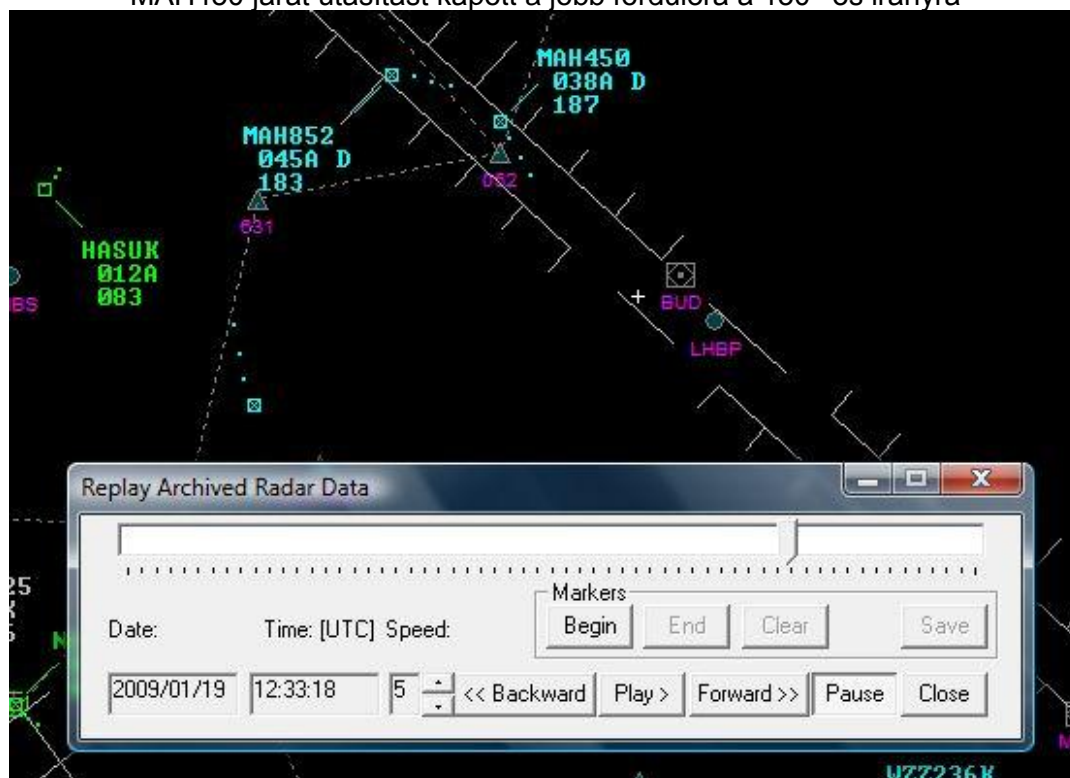
Az APP EC 12:33:19 UTC-kor jobb fordulóval 130 fokos irányra utasította a MAH 450 járatot. Ekkor a két járat között széttartó irányon a vízszintes távolság 1,9 tengeri mérföld, a függőleges távolság 700 láb volt.

2.6. A MAH852 és MAH450 járatok helyzete 1 másodperccel az előtt, hogy a MAH450 járat utasítást kapott a jobb fordulóra a 130°-os irányra

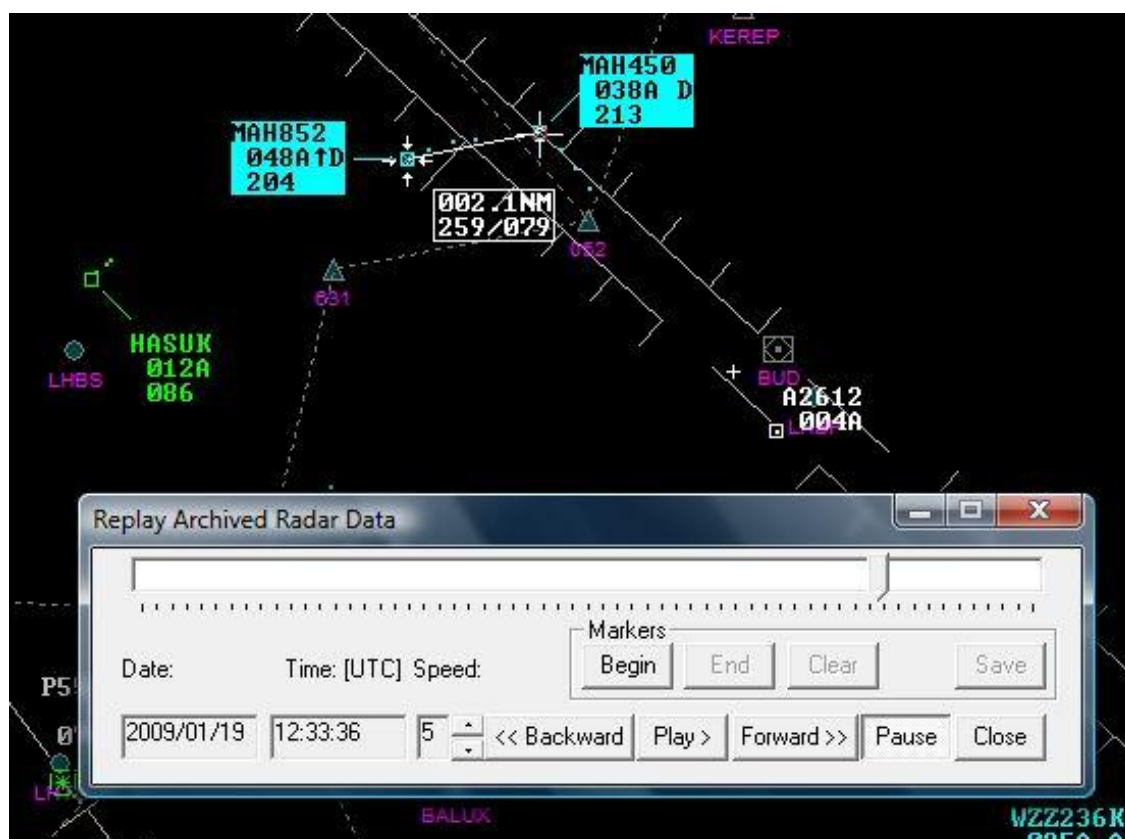
A két járat között az 1.000 függőleges elkülönítés 12:33:36 UTC-kor állt helyre.

2.7. A MAH852 és MAH450 járatok helyzete amikor az 1.000 láb függőleges elkülönítés létrejött
