TRANSPORTATION SAFETY  
BUREAU

## **ZÁRÓJELENTÉS**

**2009-012-6**

**Budapest Duna 1650 fkm. Garam I-es kikötőhely  
2009. február 21.**

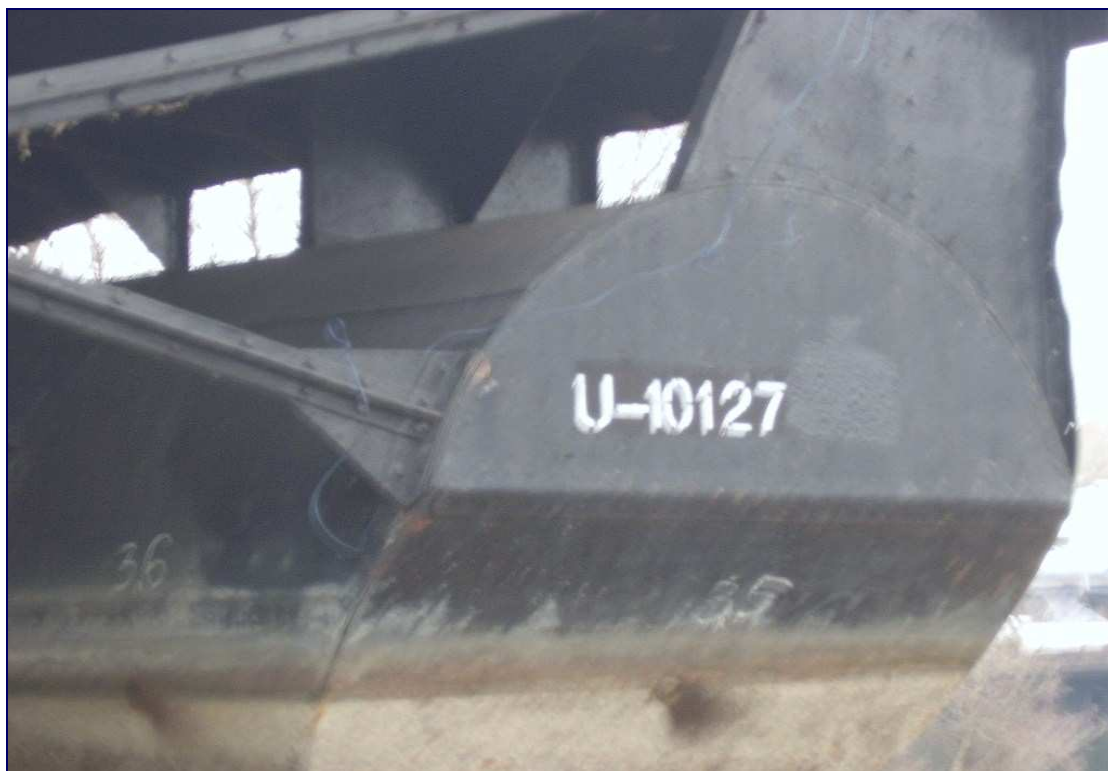
1. sz. ábra: A ponton a sólyatéren.

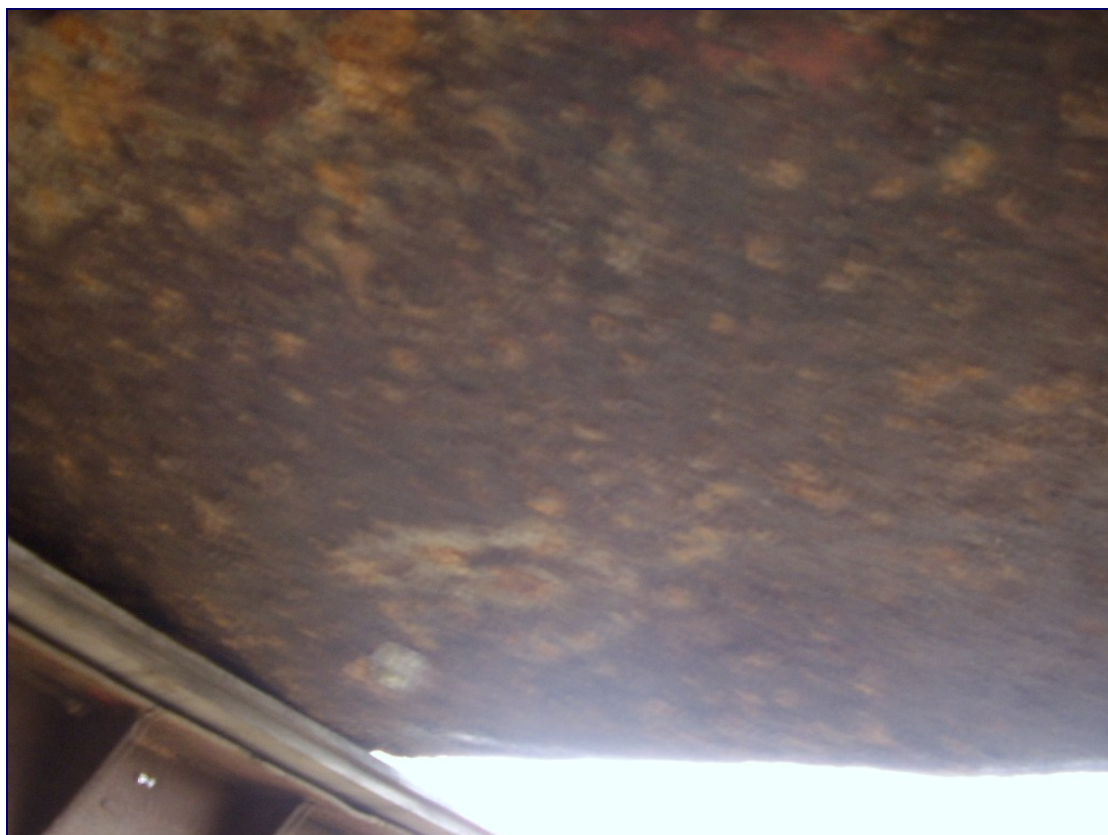
Az elemző részben feltárt lehetséges okból következően, a ponton víz alatt része (part felőli úszócsőve) a zebegényi pontoncsere úszómű állításai során nekiütődhetett a parti kövezésnek, és a külháj lemezelése akkor sérülhetett meg. Bizonyítja ezt a helyszíni bejárás alkalmával végzett szemle, és a helyszínen készített fényképfelvételeken látszik, hogy a lemezelés igen korrodált, vékony és hogy a két egymás közelében lévő kismértékű sérülést, benyomódást, repedést, valószínűleg a parti kövezés okozta, melyre a ponton állítása közben felült, ill. nekiütődött.

2. sz. ábra: Horpadás a ponton alján.

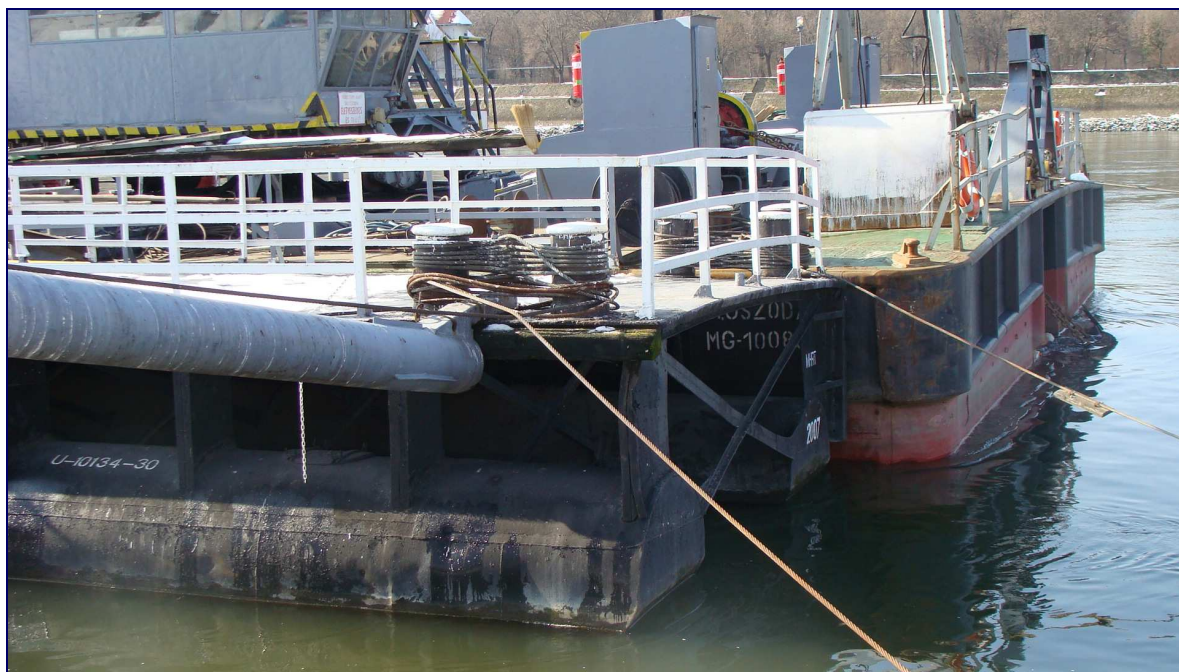
4. sz. ábra: A Garam I-es kikötőhely. Itt volt kikötve az U-10127-30 sz. ponton.

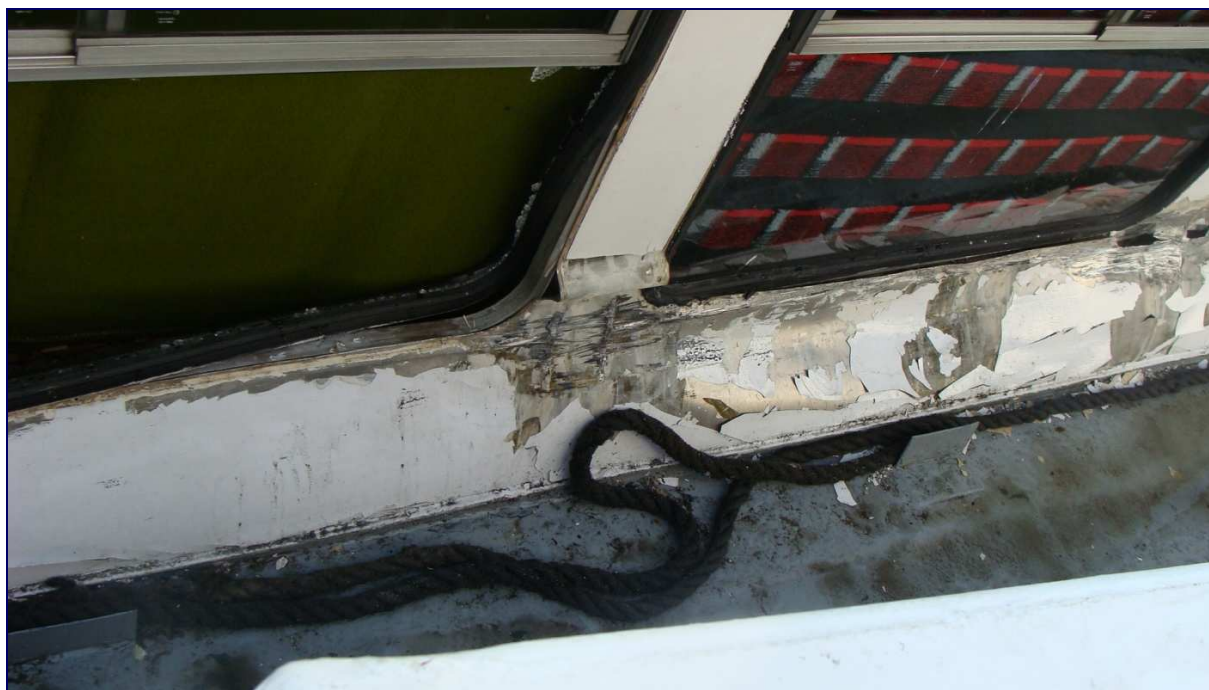
| <b>Vízi jármű rongálódásának mértéke</b> | | A hajó két ablaka kitörött, ablakkeret, belső burkolat sérült. |

5. sz. ábra: A Gönyű ms. sérülése.

Roncs nem keletkezett, az U-10127-30 sz. úszómű javítható mértékben sérült. A Gönyű ms. ablakcseréi rutinmunkának számít, és az ablakkeretek is javíthatók.

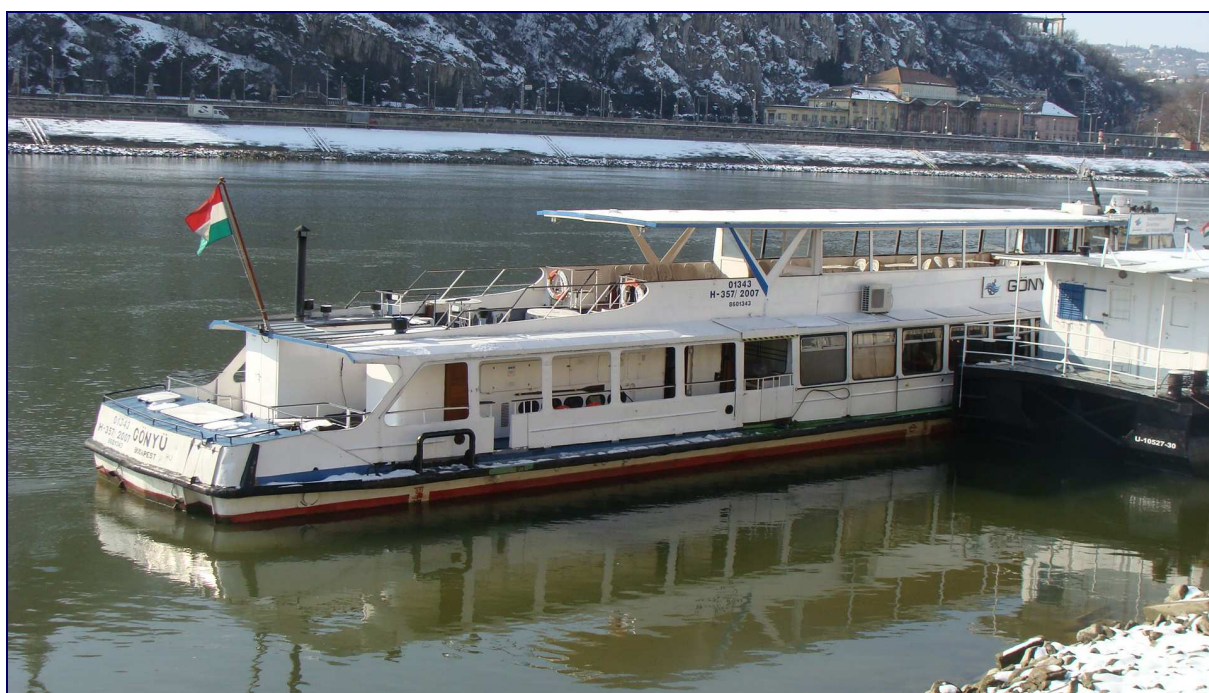
6. sz. ábra: A Nemzetközi hajóállomáson kikötött hajó.
